CONTRATO No. 248082 de 2017

OBJETO ES: “REALIZAR POR EL SISTEMA DE PRECIOS UNITARIOS FIJOS SIN FORMULA DE REAJUSTE: LAS OBRAS Y ACTIVIDADES PARA LA CONSERVACION DE LA MALLA VIAL DE LA LOCALIDAD DE SUMAPAZ A MONTO AGOTABLE”

REGISTRO FOTOGRÁFICO

LOCALIDAD DE SUMAPAZ, BOGOTA D.C.

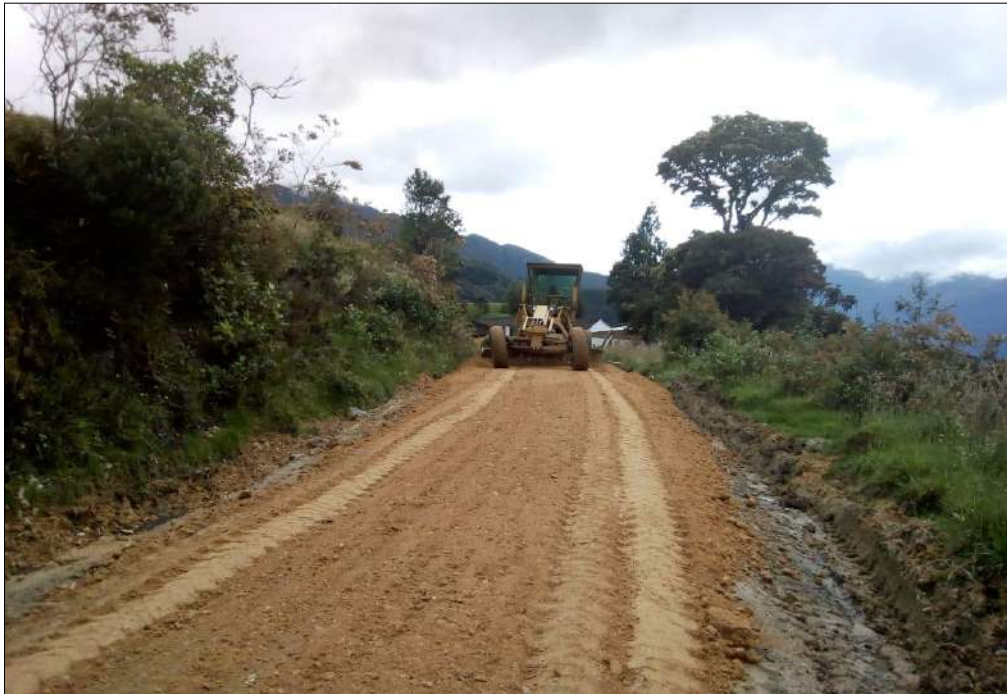
Extendido, nivelación y compactación Subbase B200.

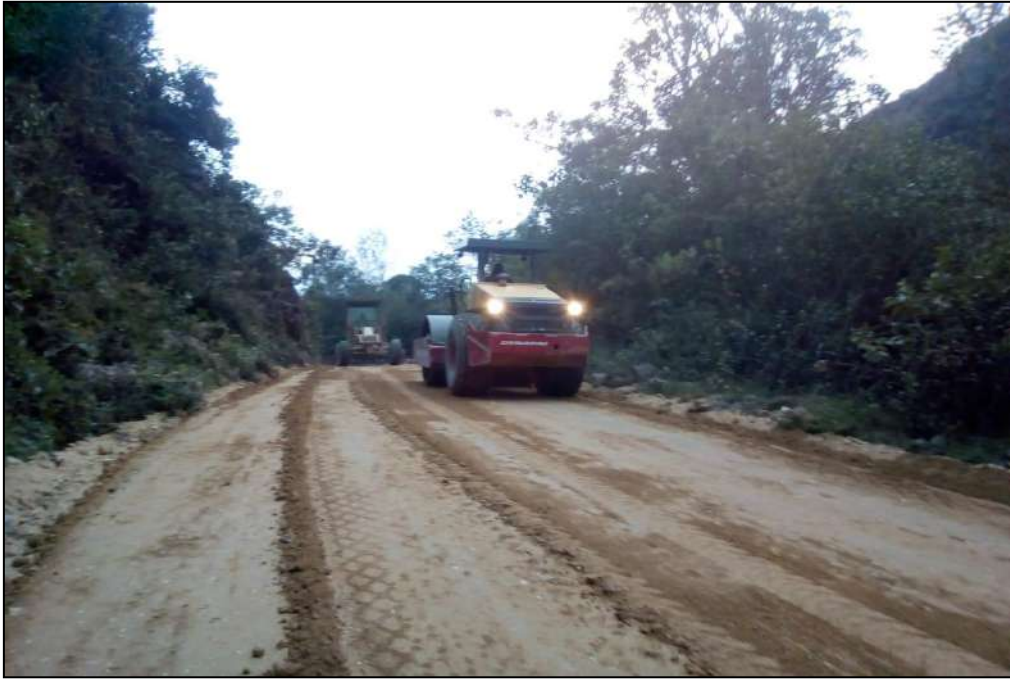
Compactación Subbase B-200.

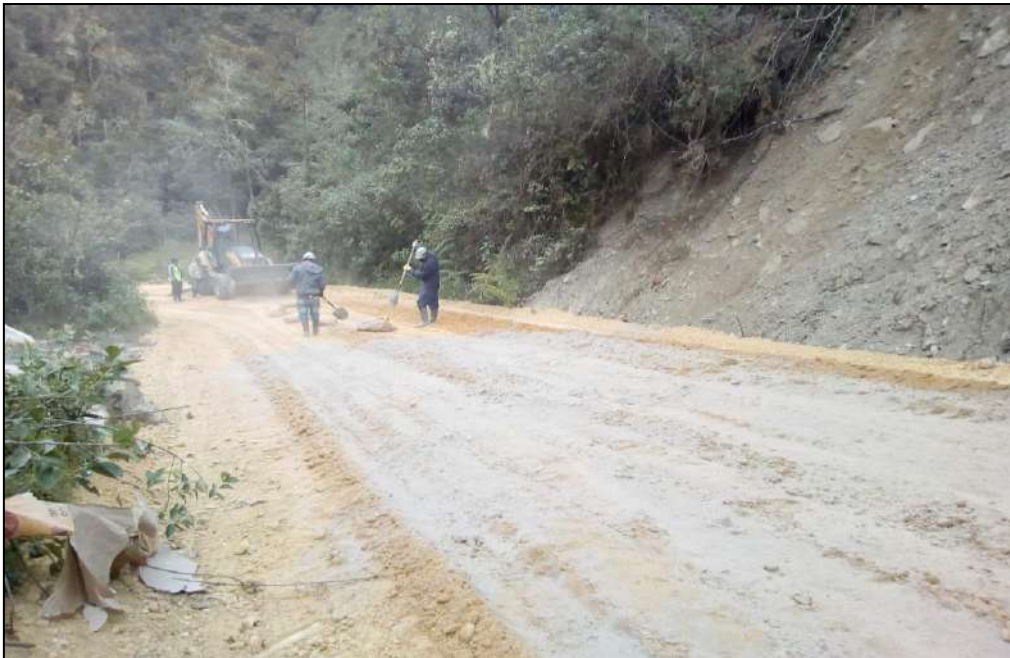
Estabilización del material B-400.

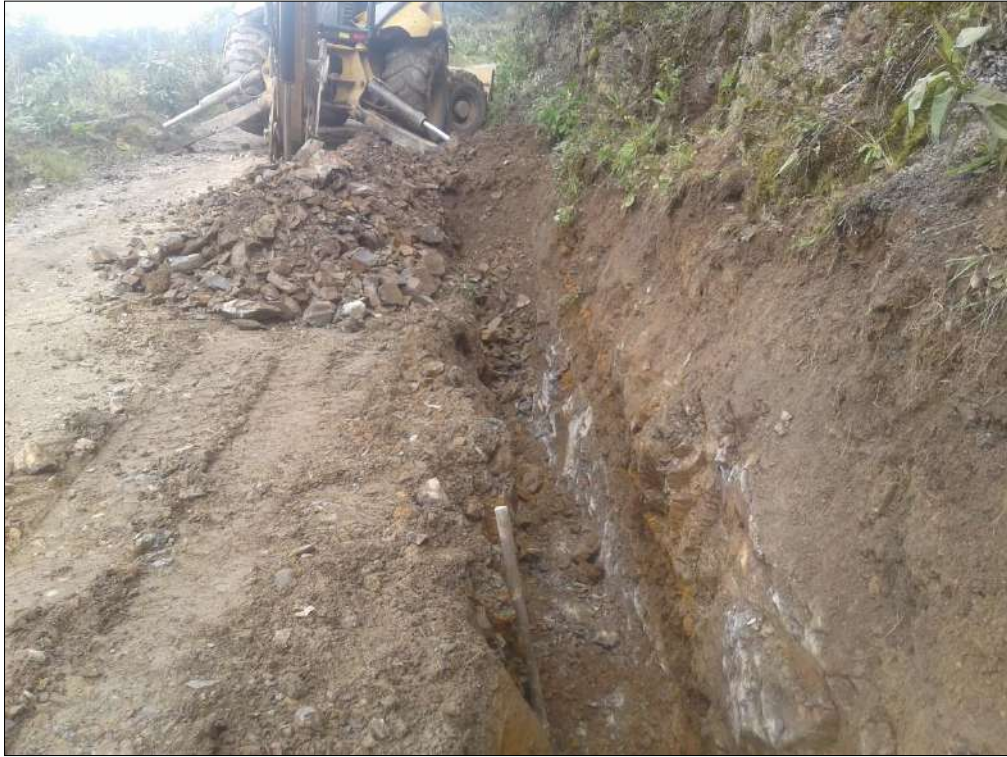
Excavación en roca.

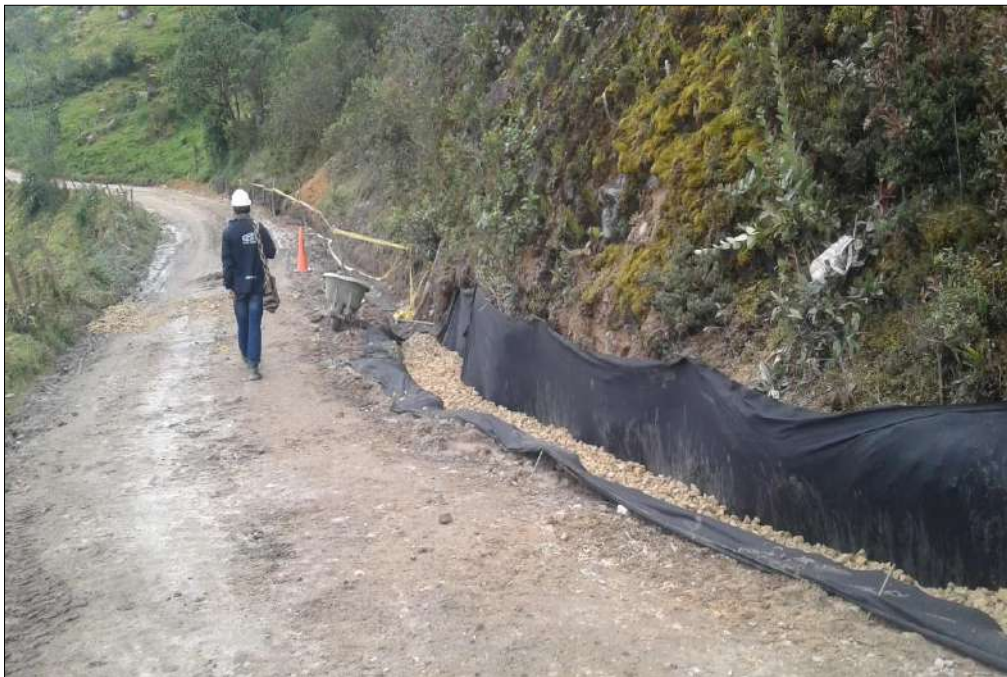
Inspección por parte de la interventoría de la construcción de los filtros.

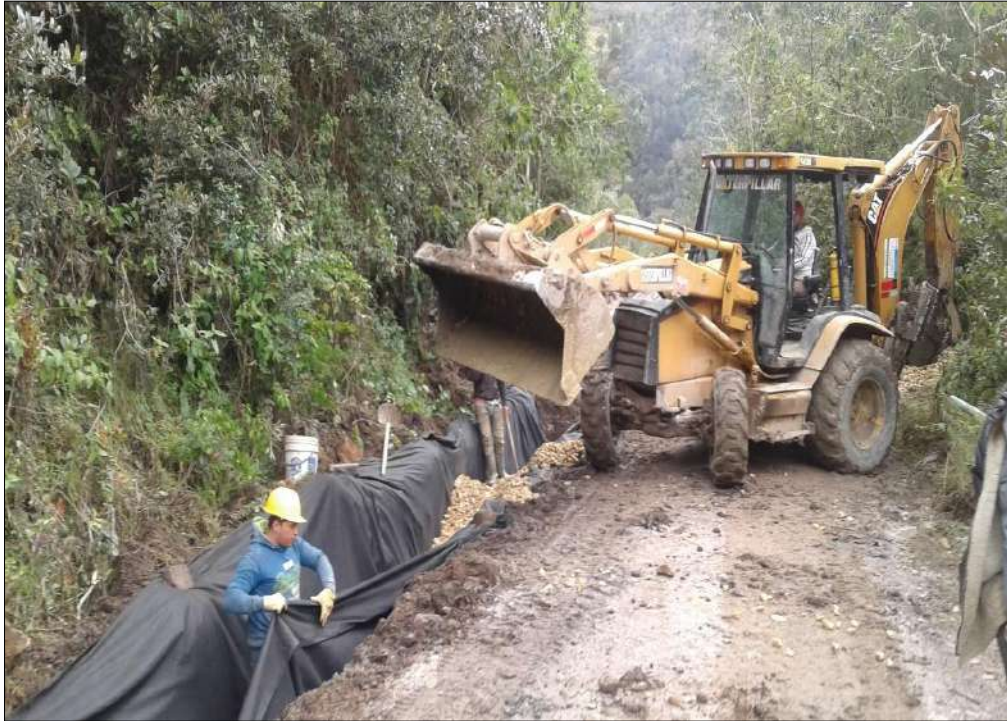
Instalación de geotextil y llenado con material filtro.

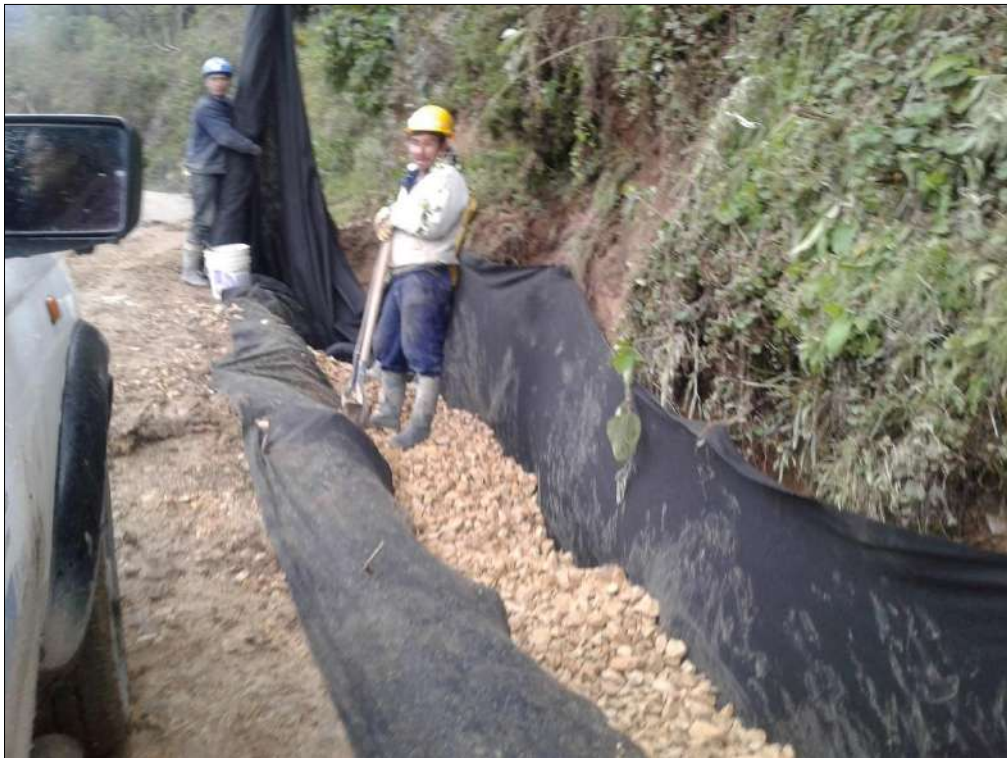
Instalación de material filtro.

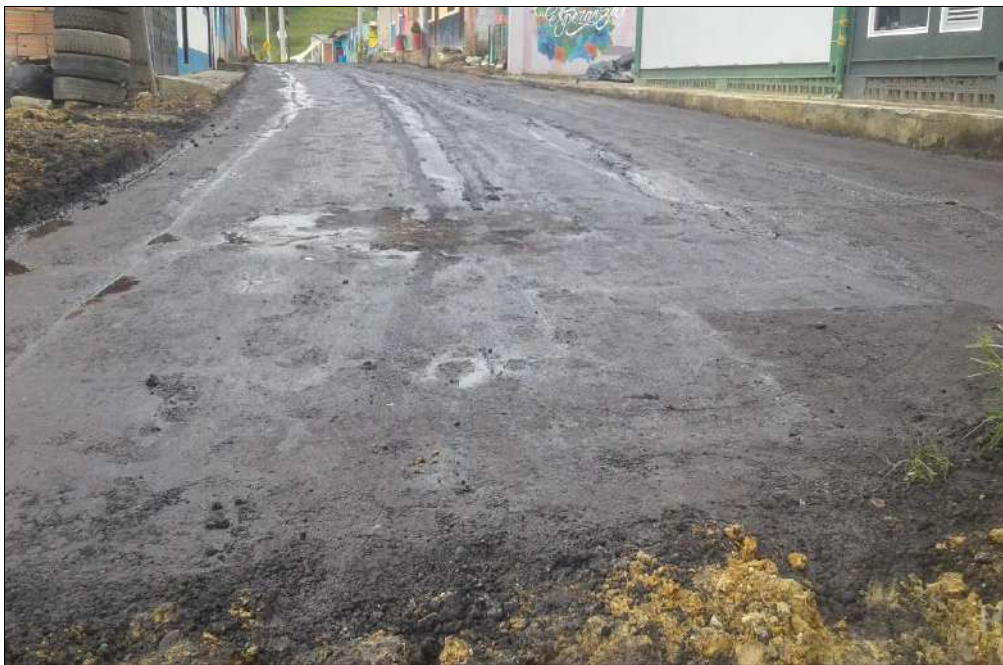
Material saturado (fresado estabilizado con emulsión)
