Asunto: Respuesta al apoyo institucional dentro de del proceso de reparación directa con radicado 11001333603520130011102.

DIAGNÓSTICO TÉCNICO – DI-17271
SUBDIRECCIÓN DE ANÁLISIS DE RIESGOS Y EFECTOS DE CAMBIO CLIMÁTICO
GRUPO ASISTENCIA TÉCNICO
APOYO INSTITUCIONAL

Los puentes evaluados, en las siguientes direcciones: Diagonal 100 Sur con Carrera 3 D (Puente 1), Diagonal 100 Sur con carrera 4 (Puente 2), Diagonal 100 Sur con Carrera 4 A (Puente 3), Diagonal 100 Sur con Carrera 4 B (Puente 4), Calle 99 Sur con Carrera 5 A (Puente 5), Calle 99 Sur con Carrera 5 B (Puente 6); se encuentran ubicados sobre la quebrada Chuniza entre los Barrios El Virrey (Última etapa), La Esmeralda El Recudo y El Rubí en la Localidad de Usme, legalizados con el acto administrativo No. 420 de 02 de octubre de 1998, emitido por la Secretaría Distrital de Planeación –

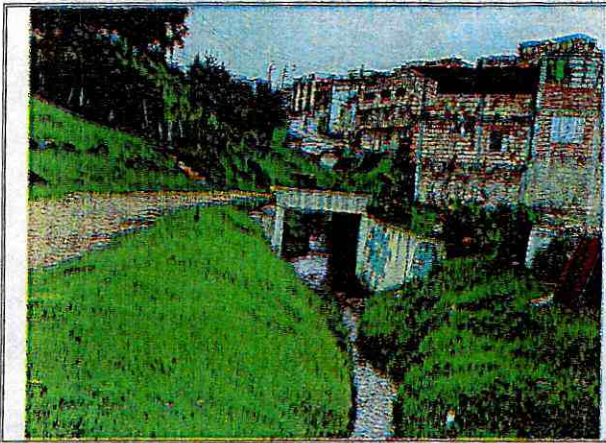
- Los Puentes 1, 3 y 6 corresponden a estructuras tipo Box culvert en concreto reforzado, con alturas aproximadas de 2.0 m, 2.0 m y 3.0 m respectivamente y ancho de la losa de tránsito de 3.0 m, las cuales al parecer son usadas para el paso peatonal. En estos puentes no se identifican afectaciones en los elementos estructurales que los conforman (Ver Fotografía 1 a la 5).

Fotografía No. 1. Vista del Puente 1 tipo Box culvert en concreto.

entre los Barrios El Virrey (Ultima etapa), La Esmeralda El Recuerdo y El Rubí en la Localidad de Usme, adelantar acciones de mantenimiento rutinario de las estructuras con el propósito de garantizar las condiciones adecuadas de uso durante la vida útil.

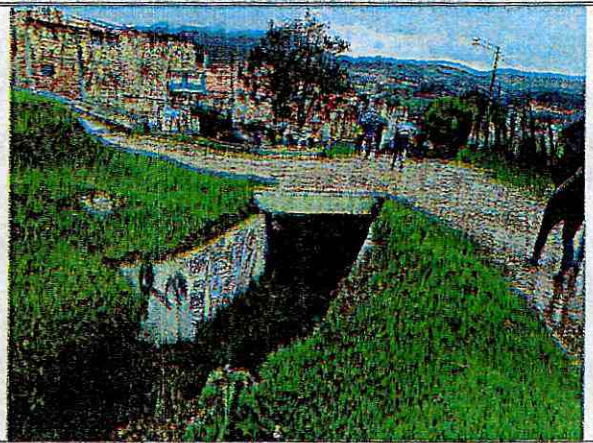
Fotografía No. 2. Vista del Puente 3 tipo Box culvert en concreto.

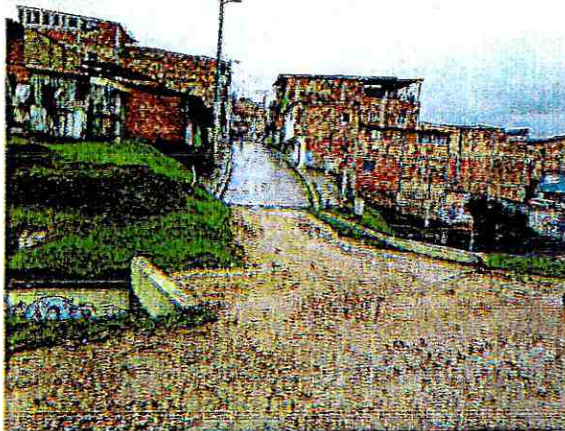
Fotografía No. 3. Vista del Puente 3 tipo Box culvert en concreto.

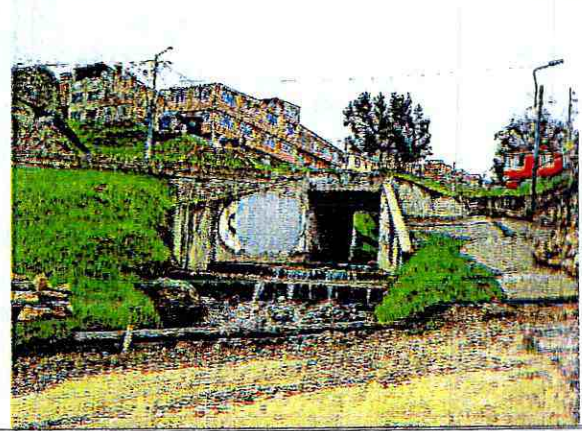
Fotografía No. 4. Vista del Puente 6 tipo Box culvert en concreto.

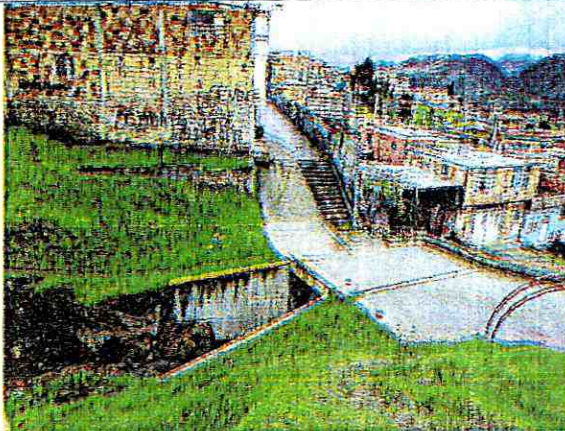
Fotografía No. 5. Vista del Puente 2 tipo Box culvert en concreto.

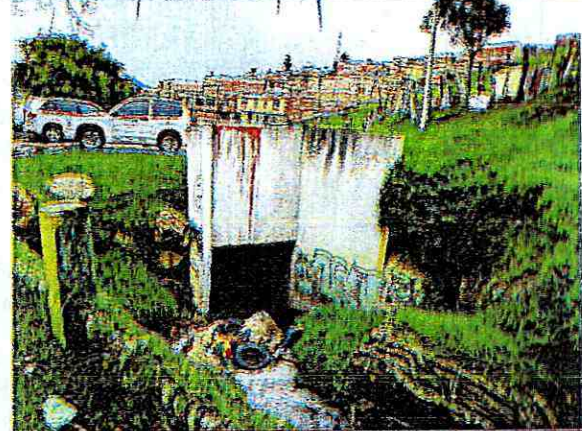
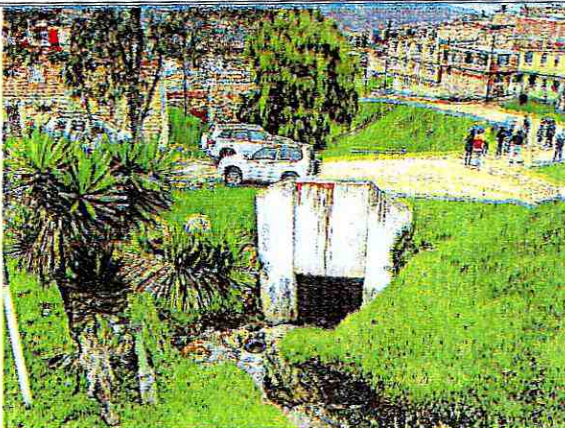
- El Puente 4 corresponde a una estructura tipo Box culvert en concreto reforzado, con altura de 4.0 m y ancho de losa de tránsito de 4.0 m aproximadamente, este puente es usado como paso vehicular y no se identifican afectaciones en los elementos estructurales que lo conforman (Ver Fotografía 6 y 7).

Fotografía No. 6. Vista del Puente 4 tipo Box culvert en concreto.

Fotografía No. 7. Vista del Puente 4 tipo Box culvert en concreto.

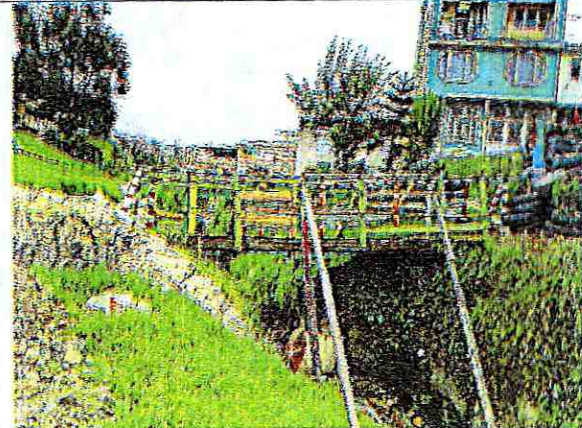
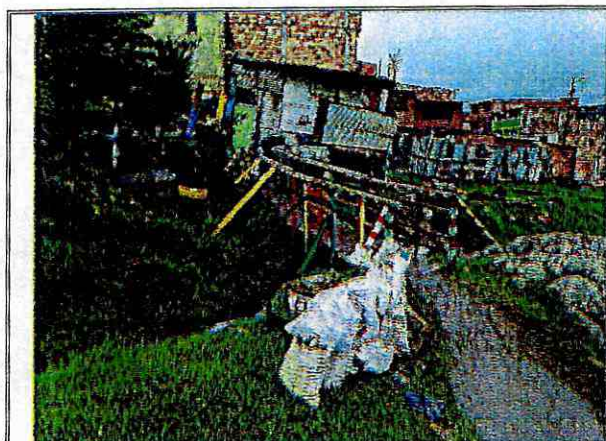
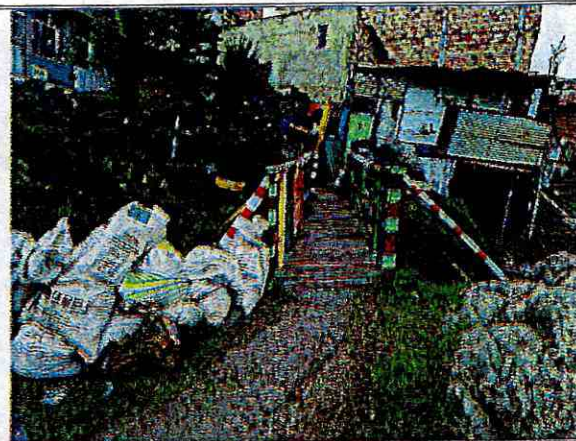
- El Puente 2 corresponde a una estructura artesanal en madera de altura 2.0 m y ancho 1.0 m aproximadamente con barandas de 1.0 m de alto, cabe resaltar que se encuentra localizado entre los Puentes 1 y 2. Este puente es usado para el paso peatonal y se identifica falta de mantenimiento en los elementos de soporte, sin embargo, nos evidencian daños adicionales en los elementos estructurales que lo conforman (Ver Fotografía 8 a la 10).

Fotografía No. 8. Vista del Puente 2 tipo Artesanal en madera.

Fotografía No. 9. Vista del Puente 2 tipo Artesanal en madera.

Fotografía No. 10. Vista del Puente 2 tipo Artesanal en madera.

Al no detectar daños en los elementos estructurales que conforman los puentes 1, 3, 4 y 6 tipo box culvert, no se identifican posibles causas. Sin embargo, en los puentes 2 y 5 tipo artesanal dadas las características de los daños evidenciados, se considera que los mismos pueden estar asociados con posibles faltas de mantenimiento.

- Dado que no se evidencian condiciones de riesgo en los puentes 1, 3, 4 y 6, no se determinan riesgos asociados. en los puentes 2 y 5 se puede presentar continuación y aumento progresivo en los daños evidenciados.

- A la Alcaldía Local de Usme, desde sus competencias evaluar la posibilidad de retiro de los puentes artesanales de madera localizados en la Diagonal 100 Sur con carrera 4 (Puente 2) y en la Calle 99 Sur con Carrera 5 A (Puente 5) entre los Barrios El Virrey (Ultima etapa), La Esmeralda El Recuerdo y El Rubí en la Localidad de Usme, considerando la falta de mantenimiento en algunos de los elementos que conforman estos puentes artesanales y la cercanía a los puentes tipo box culvert que garantizan el paso seguro sobre la quebrada Chuniza. De lo contrario adelantar acciones de mantenimiento, reparación y/o mejoramiento de las estructuras, con el fin que se garantice el buen comportamiento de esta frente a cargas normales de servicio durante su vida útil. Cabe resaltar que, las acciones que se adelanten deben ser efectuadas por el personal profesional e idóneo, y siguiendo la normativa legal vigente.

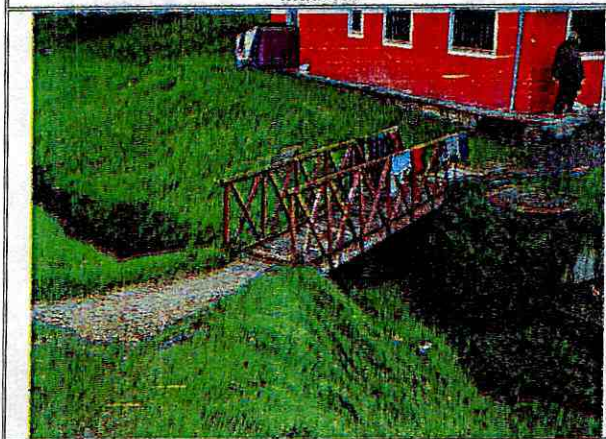
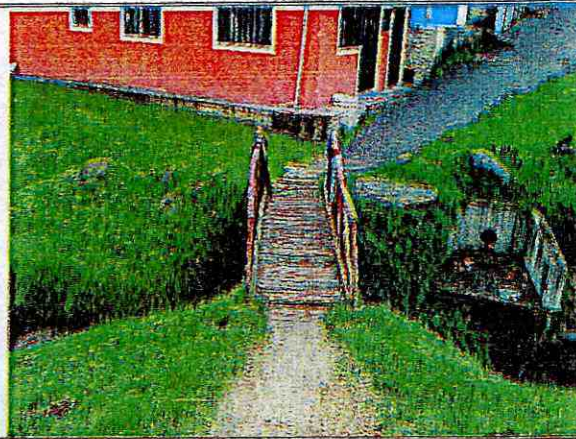
- El Puente 5 es una estructura artesanal en madera con dimensiones aproximadas de 2.0 m de altura y 1.0 m de ancho y barandas de 1.0 m de alto, usado para el paso peatonal, donde se identifica desgaste y pandeo de los listones de madera, no se evidencian daños en los demás elementos que conforman la estructura del puente (Ver Fotografía 11 y 12)

Fotografía No. 11. Vista del Puente 5 tipo Artesanal en madera.

Fotografía No. 12. Vista del Puente 5 tipo Artesanal en madera.
