**DIAGNÓSTICO TÉCNICO - DI-17786**  
**SUBDIRECCIÓN DE ANÁLISIS DE RIESGOS Y EFECTOS DE CAMBIO CLIMÁTICO**  
**GRUPO ASISTENCIA TÉCNICA**  
**RADICADO IDIGER No. 2022ER12793**

<b>DIRECCIÓN:</b>	KR 15 Este a la altura de la CL 80 Bis Sur	<b>COORDENADA MEDIA</b>	X <sub>1</sub> : 98772.32 Y <sub>1</sub> : 90339.10		
<b>SECTOR CATASTRAL:</b>	Liliana	<b>AREA INSPECCIONADA:</b>	X <sub>2</sub> : 98737.78 Y <sub>2</sub> : 90224.03		
<b>UPZ:</b>	52 - La Flora	<b>ÁREA DIRECTA AFECTADA:</b>	100 m <sup>2</sup>		
<b>LOCALIDAD:</b>	05 - Usme	<b>POBLACIÓN ATENDIDA:</b>	30		
<b>CHIP:</b>	N/A	<b>FAMILIAS</b>	0	<b>ADULTOS</b>	20
<b>AREA INSPECCIONADA:</b>	400 m <sup>2</sup>	<b>PREDIOS EVALUADOS:</b>	0		
		<b>DOCUMENTO REMISORIO:</b>	CR-44482

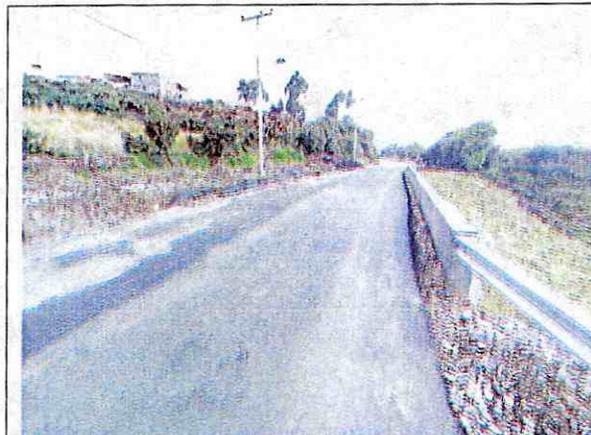
“Paso malo 1” corresponde a un tramo vial de la KR 15 Este que cuenta en el costado Occidente con un muro de contención en concreto reforzado de aproximadamente 27 m de longitud y una altura inferior a 2 m por encima de la superficie de la ladera. En la capa de rodadura del “paso malo 1” se evidencian fisuras de tendencia parabólica de aproximadamente 2 mm de abertura y 3 m de longitud, que, de acuerdo con lo evidenciado en campo, al parecer habían sido selladas, pero nuevamente se volvieron a reflejar (ver Fotografías 1, 2, 3, 4, 5 y 6). En cuanto al muro de contención, en este no se evidencian daños tipo fisuras, grietas, deformaciones, pandeos, que puedan advertir riesgo inminente de colapso estructural, no obstante, sí se evidencia condiciones de colmatación de los elementos tipo “lloraderos” instalados en este (ver Fotografías 7 y 8). En comparación con los antecedentes, específicamente con el Diagnóstico Técnico DI-16946 (08/02/2022), se identifica la aparición de las fisuras descritas previamente sobre la capa de rodadura de este tramo vial (ver Fotografías 3 y 4). De acuerdo con lo manifestado por personal del Instituto de Desarrollo Urbano – IDU, actualmente se está desarrollando monitoreo del muro de contención y de los daños en la capa de rodadura de la vía.

- Los daños evidenciados en “paso malo 1”, específicamente las fisuras en la capa de rodadura, de acuerdo con lo manifestado por personal del Instituto de Desarrollo Urbano – IDU, al parecer están asociados con asentamientos del relleno colocado en esta zona de la vía enmarcado en la obra de contención realizada.

- Los daños evidenciados en “paso malo 1”, específicamente las fisuras en la capa de rodadura también podrían estar relacionados con el movimiento en masa reportado desde el año 2019 en esta zona.

Fotografía 3. Estado de la capa de rodadura en "paso malo 1", visto de Norte a Sur. Tomado del DI-16946 (08/02/2022)

- Al Instituto de Desarrollo Urbano – IDU, desde sus competencias, continuar realizando monitoreo y seguimiento de las condiciones de estabilidad y de los daños en la vía de la KR 15 Este a la altura de la CL 80 Bis Sur, Sector Catastral Liliana, Localidad Usme, específicamente en la zona denominada “paso malo 1”, con el propósito de desarrollar intervenciones oportunas que impidan manifestaciones de situaciones que generen condiciones de riesgo en la infraestructura pública y privada del sector. De las acciones adelantadas informar a la comunidad del sector.

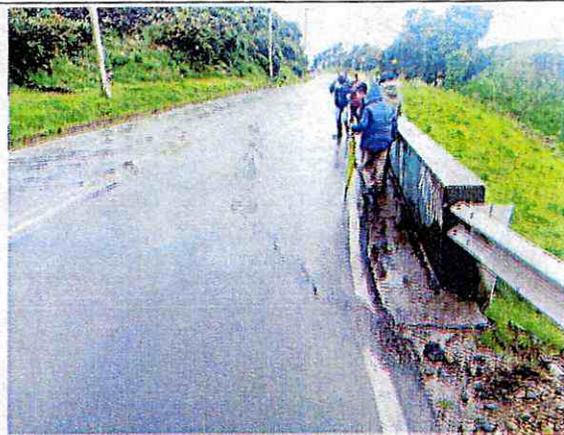
Fotografía 4. Estado de la capa de rodadura en "paso malo 1", visto de Norte a Sur. Tomado el 10/08/2022

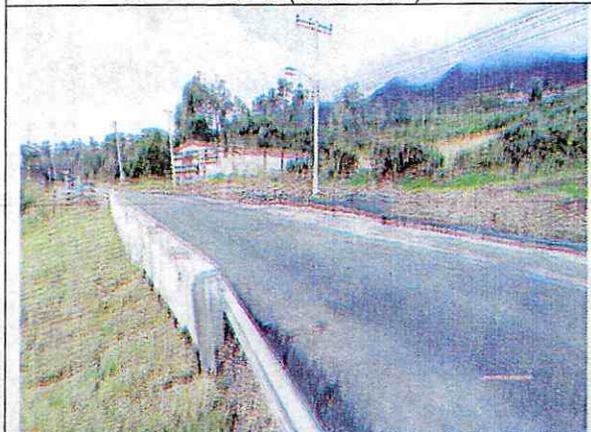
Fotografía 5. Estado de la capa de rodadura en "paso malo 1", visto de Sur a Norte. Tomado del DI-16946 (08/02/2022)

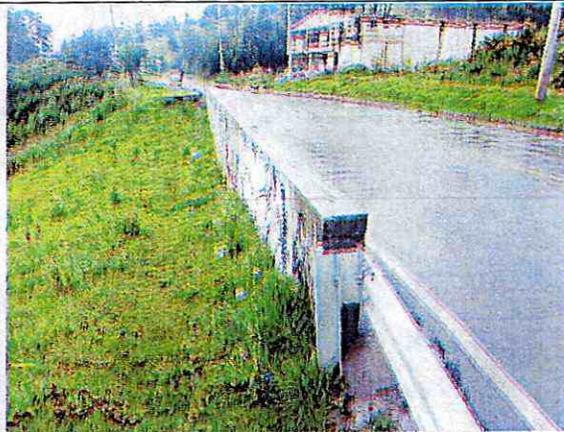
Fotografía 6. Estado de la capa de rodadura en "paso malo 1", visto de Sur a Norte. Tomado el 10/08/2022

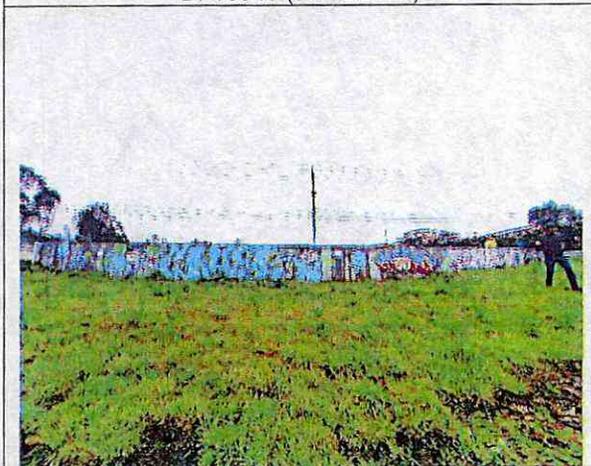
Fotografía 7. Vista frontal del muro de contención del "paso malo 1", de Occidente a Oriente

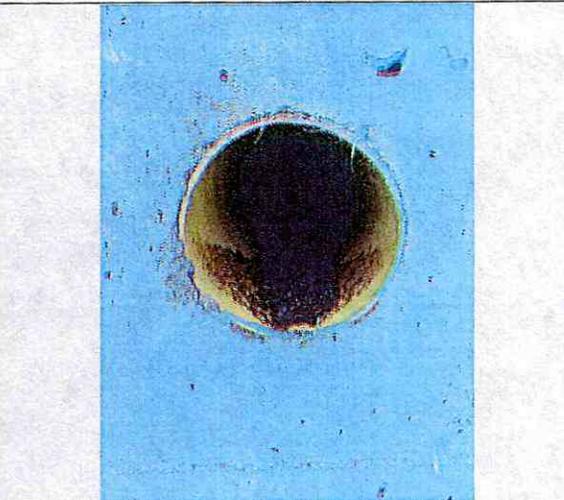
Fotografía 8. Muestra de colmatación en lloraderos del muro de contención de "paso malo 1"

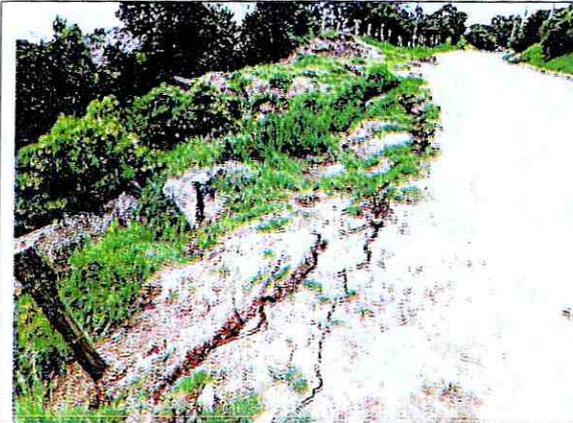
“Paso malo 2” corresponde a un tramo vial de la KR 15 Este que no cuenta con medidas de protección, estabilización y/o contención. Tal y como se indica en los antecedentes, en el talud vial Occidente de esta zona se presenta un movimiento en masa que involucra un volumen cercano a 80 m<sup>3</sup>, generando leve pérdida parcial de la banca Occidente. En comparación con los antecedentes se evidencia continuación y leve aumento de los daños, principalmente de las aberturas de las grietas de tracción y de la separación entre el material desprendido y la vía, identificando en esta zona un escarpe de aproximadamente 1,7 m de altura (ver Fotografías 9, 10, 11, 12, 13 y 14). En la capa de rodadura de este tramo vial se identifican fisuras de tendencia longitudinal de aproximadamente 3 mm de abertura y 2 m de longitud (ver Fotografías 15 y 16). Se evidencia que no se ha acogido, entre otras, la recomendación de restricción de uso del carril Occidente, dada por parte del IDIGER desde el día 30 de junio de 2022 a través de la Central de Comunicaciones del IDIGER.

- Tal y como se describe en los antecedentes, los daños evidenciados en “paso malo 2” pueden estar asociados a filtraciones de agua desde las redes oficiales del sector, aunado a la ausencia de medidas para el manejo de las aguas de escorrentía superficial en la vía y de estructuras de protección, estabilización y/o contención en el talud vial.

- Los daños en “paso malo 2” también podrían estar asociados a las intervenciones que se están desarrollando en el costado Oriente de la vía por parte de la Empresa de Acueducto y Alcantarillado de Bogotá - EAAB.

Fotografía 9. Grietas de tracción en parte alta del talud vial en "paso malo 2", visto de Sur a Norte. Tomado del DI-17755 (03/06/2022)

- A la Secretaría Distrital de Movilidad – SDM y/o a la Alcaldía Local de Usme, desde el marco de sus competencias, garantizar la recomendación dada por el IDIGER desde el día 30 de junio de 2022, consistente en la restricción de uso del carril Occidente de la vía de la KR 15 Este a la altura de la CL 80 Bis Sur, Sector Catastral Liliana, Localidad Usme, específicamente en la zona denominada “paso malo 2”, en una longitud de aproximadamente 100 m, hasta tanto se implementen acciones en el respectivo talud vial Occidente que garanticen condiciones de estabilidad y funcionalidad de la vía. De las acciones adelantadas informar a la comunidad del sector.

- Al Instituto de Desarrollo Urbano – IDU y/o a la Alcaldía Local de Usme, desde el marco de sus competencias, implementar las medidas requeridas para garantizar de manera generalizada la estabilidad y funcionalidad de los taludes realizados para el emplazamiento de la Antigua Vía al Llano (KR 15 Este) a la altura de la CL 80 Bis Sur, Sector Catastral Liliana, Localidad Usme, principalmente en el tramo situado en la zona denominada “paso malo 2”, con el propósito de

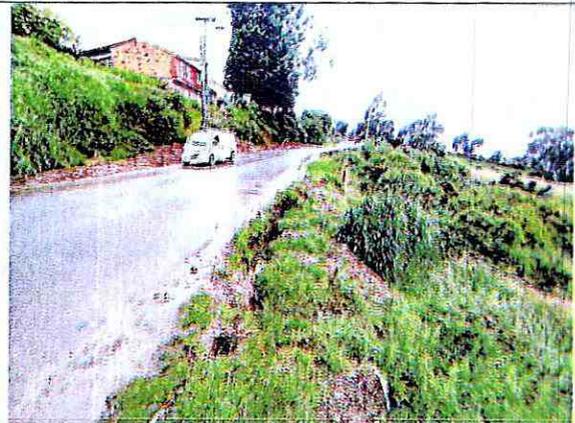
Fotografía 10. Grietas de tracción en parte alta del talud vial en "paso malo 2", visto de Norte a Sur. Tomado el 10/08/2022

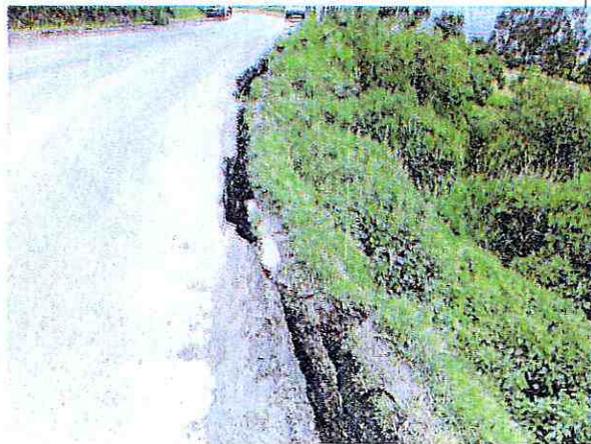
Fotografía 13. Material desprendido en "paso malo 2". Tomado del DI-17755 (03/06/2022)

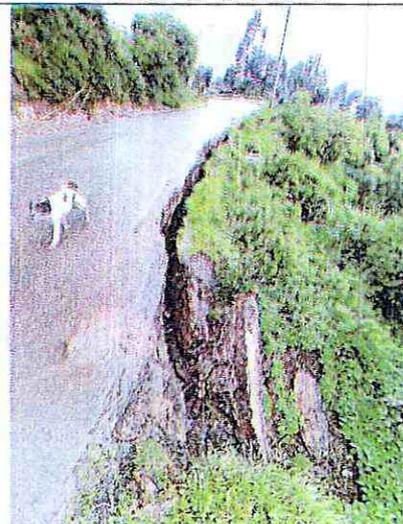
Fotografía 14. Material desprendido en "paso malo 2". Tomado el 10/08/2022

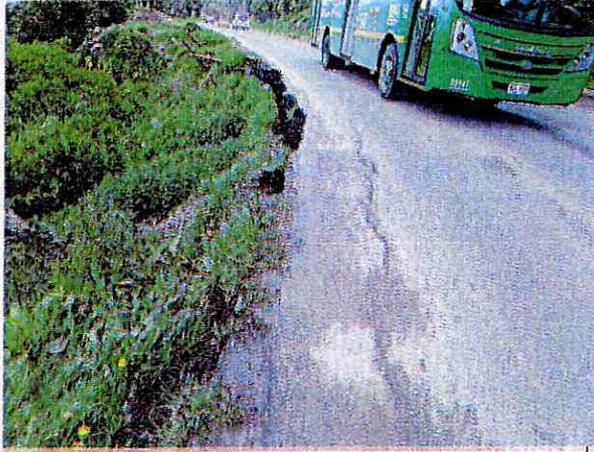
**Fotografía 15.** Muestra de fisuras en capa de rodadura de "paso malo 2". Tomado del DI-17755 (03/06/2022)

- Se reitera, al Instituto de Desarrollo Urbano – IDU, a la Unidad Administrativa Especial de Rehabilitación y Mantenimiento Vial – UMV, y a la Alcaldía Local de Usme, de acuerdo con sus competencias, adelantar acciones de mantenimiento, reparación y/o mejoramiento de la vía de la KR 15 Este aproximadamente a la altura de la CL 80 Bis Sur, Sector Catastral Liliana, Localidad Usme, específicamente en la zona denominada “paso malo 2”, con el fin de garantizar el buen funcionamiento de la misma ante cargas normales. Las acciones que se adelanten deben ser efectuadas por el personal profesional e idóneo, y siguiendo la normativa legal vigente. De las acciones adelantadas informar a la comunidad del sector.

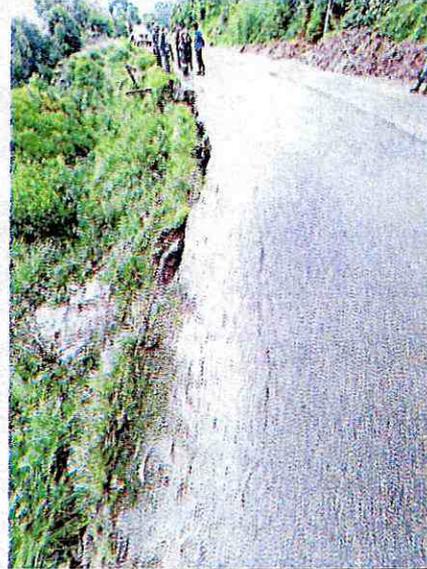
**Fotografía 16.** Muestra de fisuras en capa de rodadura de "paso malo 2". Tomado el 10/08/2022
