## INFORME VISITA ADMINISTRATIVA Y DE CAMPO

<b>Fecha:</b> 20/05/2023  <b>Visita en Terreno:</b> Sí  <b>Verificación en SIGAB:</b> Sí	<b>Ubicación:</b> Carrera 15 Este # 11 - 55  <b>Microrruta:</b> 03342  <b>Barrio:</b> Gran Colombia, Aguas Claras  <b>Localidad:</b> San Cristóbal
--	--

Realizar visita técnica de supervisión y control al componente de Recolección y Transporte del Esquema de Aseo del Concesionario Promoambiental en el Área de Servicio Exclusivo – ASE 1.

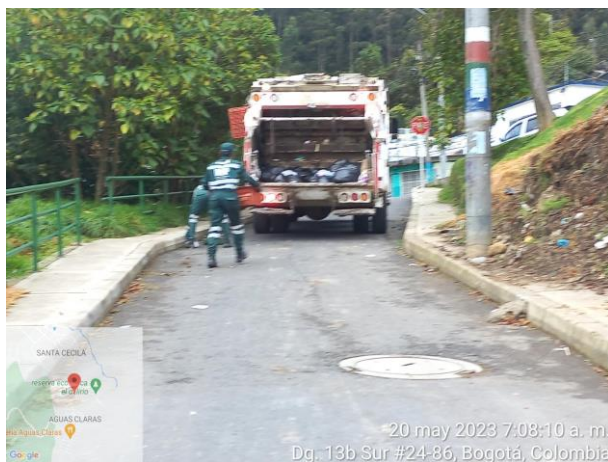
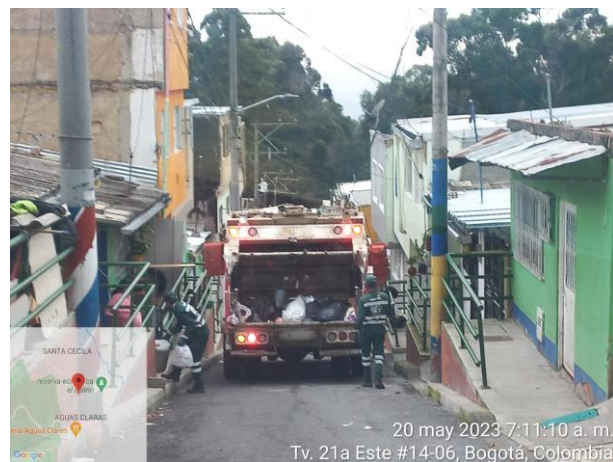
Figura 1 y 2. Recolección puerta a puerta Diagonal 13 B Sur # 24 – 86 y Tv 21ª Este # 14 – 06.

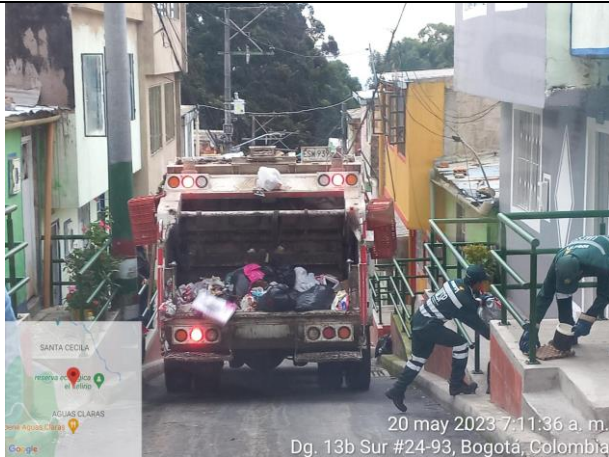
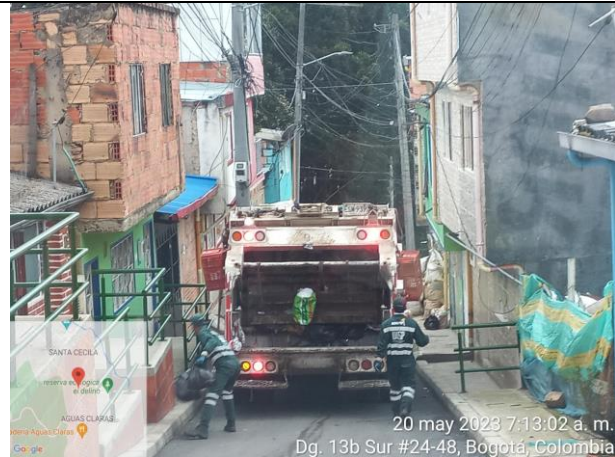
Figura 3 y 4. Recolección puerta a puerta Diagonal 13B Sur # 24 – 48.

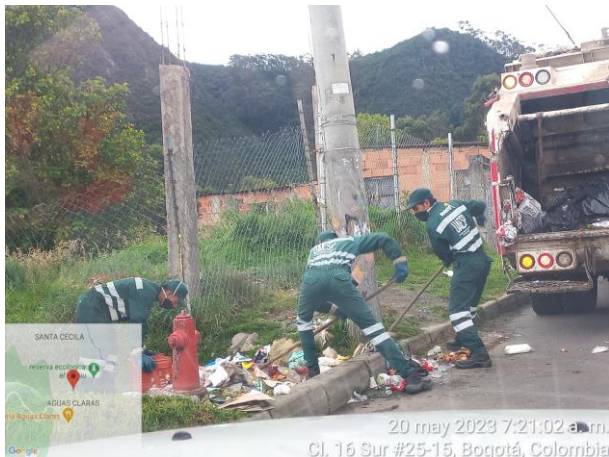
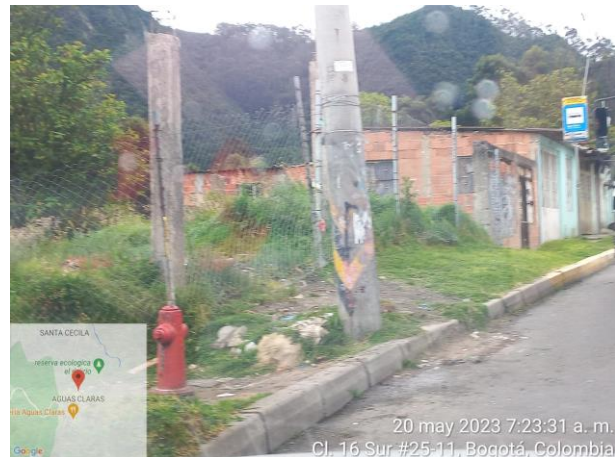
Figura 5 y 6. Recolección durante y después Calle 16 Sur # 25 – 15.

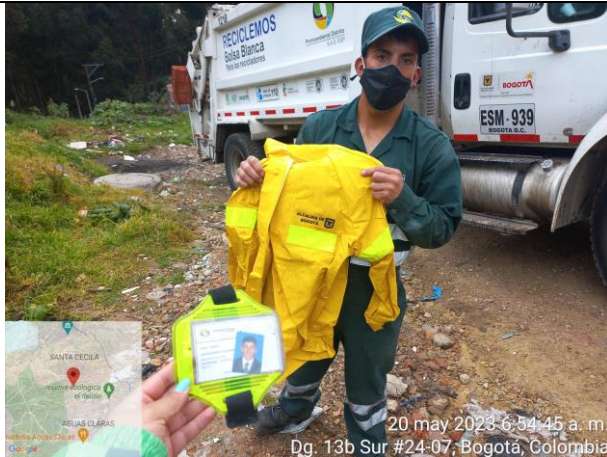
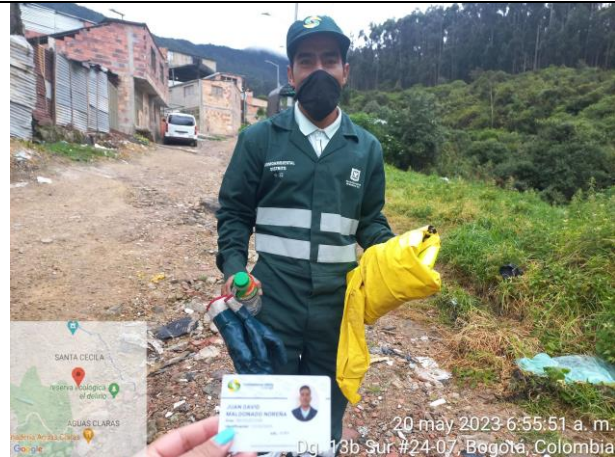
Se revisaron los EPP del personal evidenciando que no todos contaban con los elementos requeridos para su labor (guantes y overol) y algunos no estaban en buen estado. Los guantes eran usados adecuadamente por parte de los operarios. El EPP que no se portaba de manera completa era el overol. Los operarios informan que no traían una parte pero si lo tenían, por lo tanto se realizó la recomendación de llevarlo siempre debido al clima de la ciudad. En cuanto al operario que tenía el overol en mal estado, éste informó que ya había realizado el requerimiento al supervisor hace pocos días y que estaba a la espera del cambio. El vehículo cuenta con los reflectivos, identificación, balineras encendidas, logos requeridos, papeles al día, extintor en buen estado y kit antiderrames. Sin embargo, los elementos complementarios como la canastilla se encuentra en muy mal estado y los operarios informan que es de ellos ya que el concesionario no suministra este elemento.

Figura 9 y 10. EPP y documentos operarios.

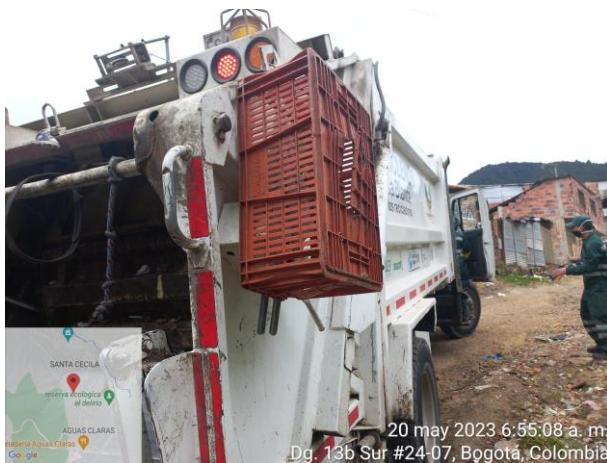
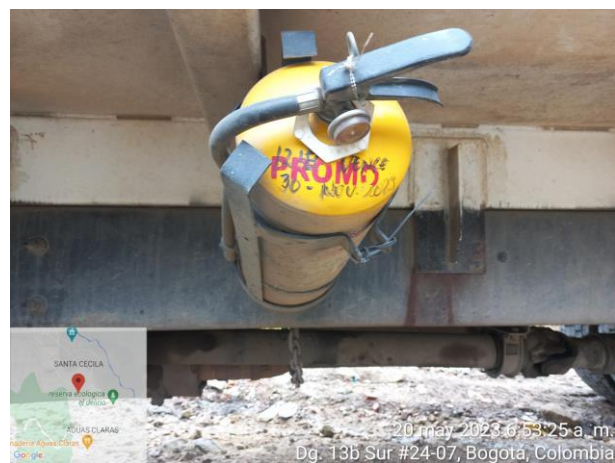
Figura 11 y 12. Canastilla en mal estado y extintor al día.

<b>6. REQUIERE SEGUIMIENTO Y/O ACCION DE OTRAS ENTIDADES O EMPRESAS</b>
Se remite a interventoría para seguimiento en la entrega de los elementos complementarios (canastilla) para ejecutar la operación de Recolección y Transporte.

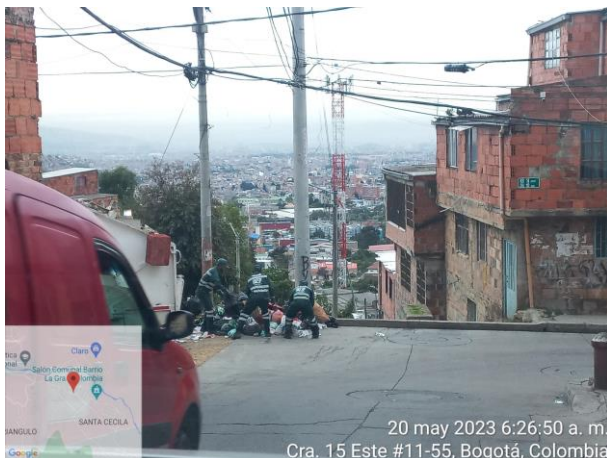
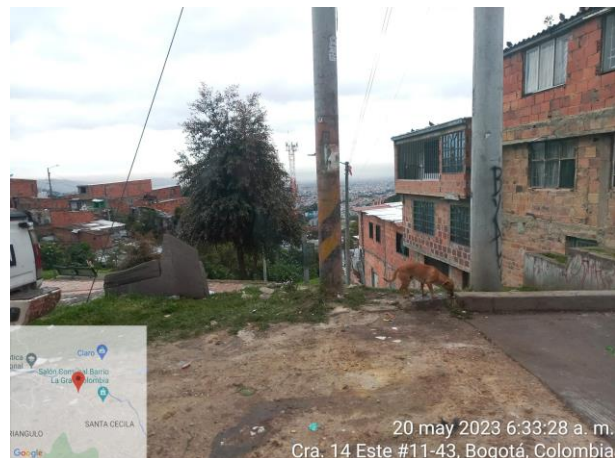
Figura 19 y 20. Recolección durante y después del punto de acumulación de la Carrera 14 Este # 11 – 43.

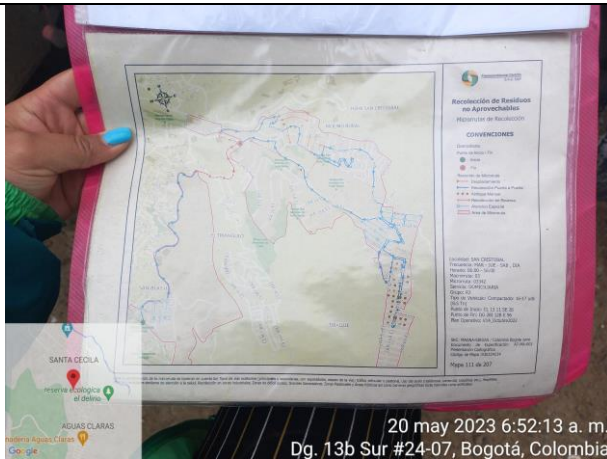
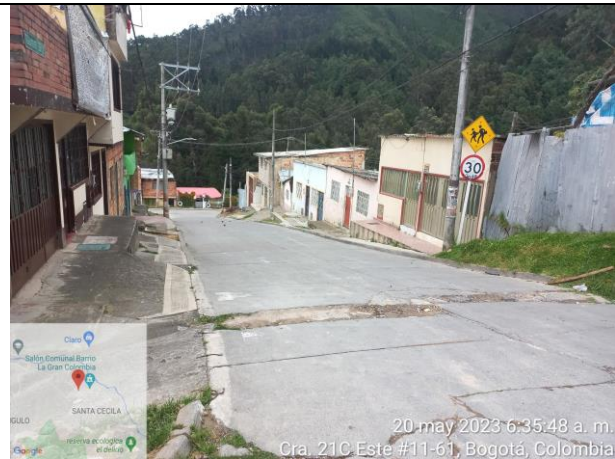
- Barrio Gran Colombia: los residuos se encontraban dispuestos en puntos de acumulación sobre las vías principales a pesar de que las calles internas son lo suficientemente anchas para el ingreso del vehículo compactador.
- Barrio Aguas Claras: los residuos se encontraban dispuestos al frente de cada casa, sin excepción, a pesar de que las calles internas eran más angostas que en el barrio Gran Colombia. Se observa que el vehículo realiza la recolección puerta a puerta en todo el barrio.

Figura 21 y 22. Hoja de ruta y Carrera que no dispone correctamente puerta a puerta.

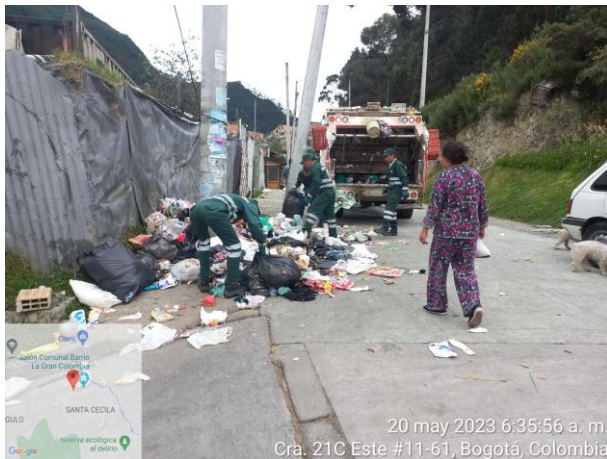
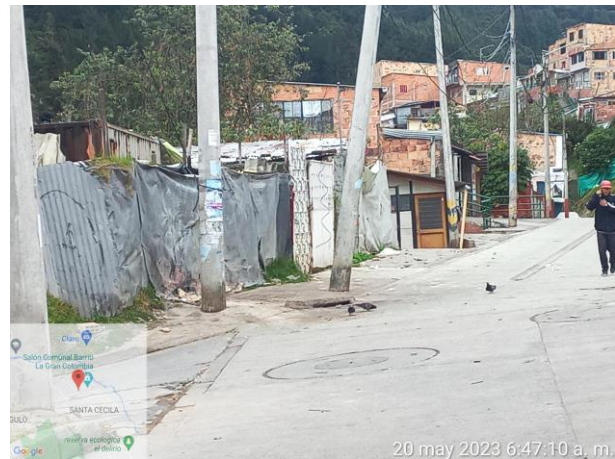
Figura 23 y 24. Recolección durante y después del punto de acumulación de la Carrera 21C Este # 11 – 61.

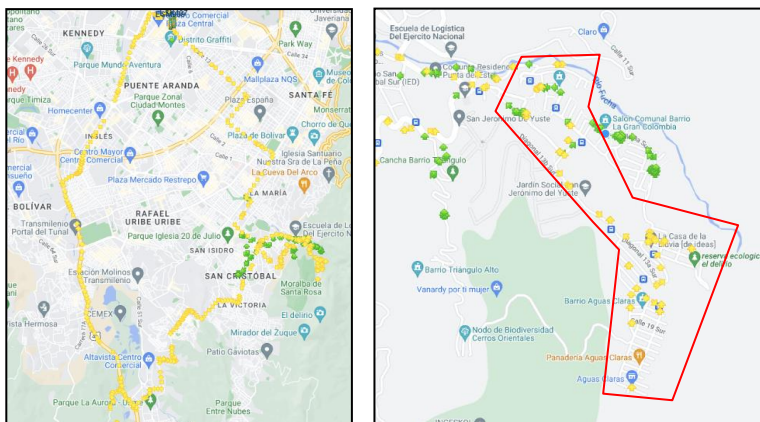
En la Figura 31 se muestra el mapa de la microrruta 03342 el 20 de mayo, a partir de lo registrado en el SIGAB. Así mismo, se ubica el acompañamiento realizaedo en el polígono rojo.

Figura 43. Área de la microrruta 03342 – Ruta realizada por el vehículo ESM 939 Localidad de San Cristóbal  
Fuente: SIGAB
