**INFORME DE PATOLOGIA Y ANÁLISIS DE VULNERABILIDAD
SÍSMICA
EDIFICIO CAPS VERBENAL**

CONSULTOR: FELIZZOLA INGENIERIA LTDA.

BOGOTA, JUNIO DE 2019

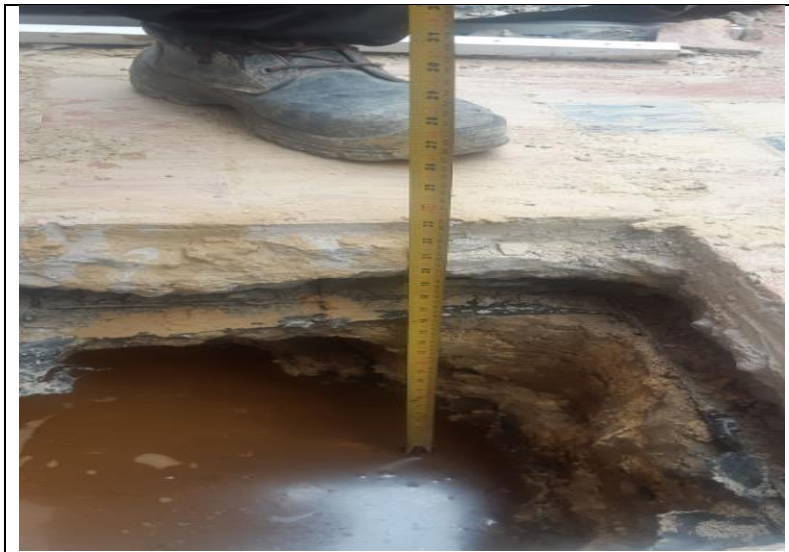
Se realizó una auscultación de la cimentación en el costado occidental de la edificación encontrándose a una profundidad de -1.8m un elemento tipo cimiento ancho.

Fotografía 15 Auscultación cimentación costado occidental

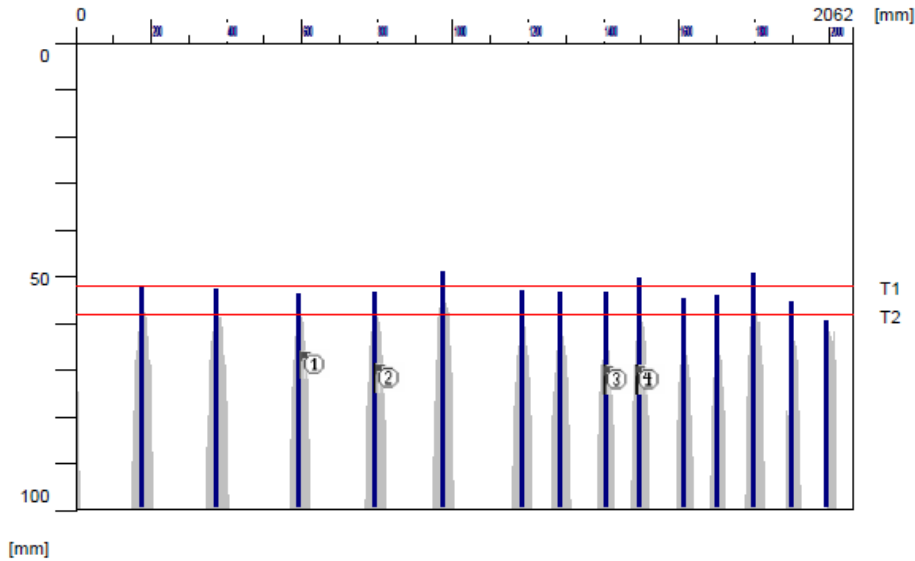
Recubrimiento mínima:	49 mm	T1:	52 mm
Recubrimiento máximo:	60 mm	#Barras en T1:	4
Cobertura media:	53 mm	T2:	58 mm
Desviación estándar:	3 mm	#Barras en T2:	13
Cut-Off:	100 mm	T3:	100 mm
#Barras en el punto de Cut-Off:	14	#Barras en T3:	14

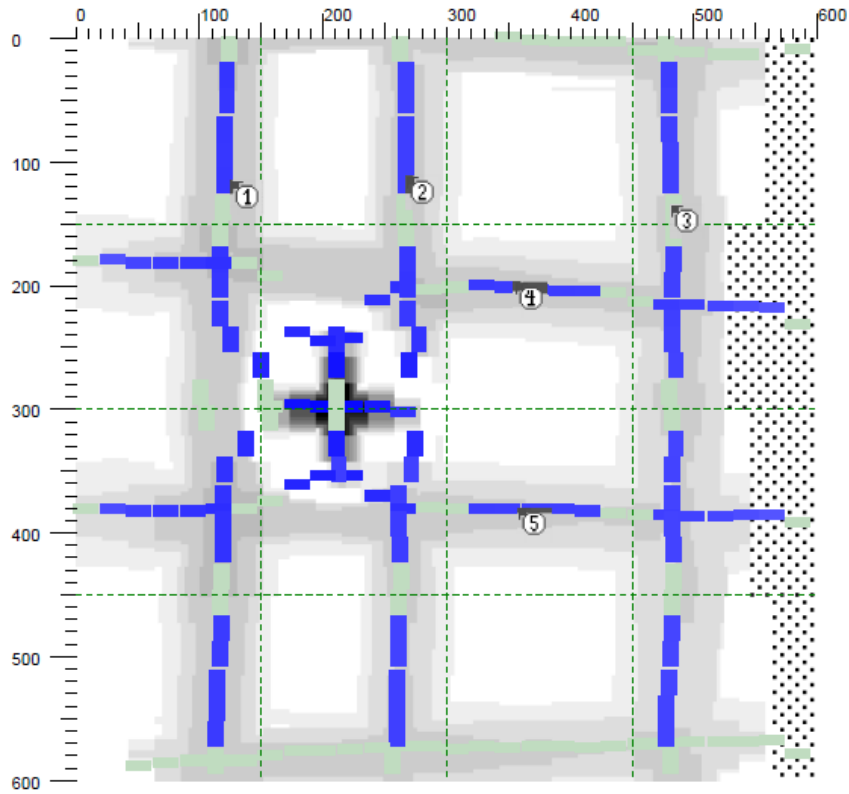
Marcado	x: [mm]	y: [mm]	Comentario:
1	127	118	REFUERZO PRINCIPAL LONGITUDINAL 1#4
2	270	115	REFUERZO PRINCIPAL LONGITUDINAL 1#4
3	485	137	REFUERZO PRINCIPAL LONGITUDINAL 1#4
4	359	201	REFUERZO TRANSVERSAL ESTRIBOS # 3 c/.20m
5	362	384	REFUERZO TRANSVERSAL ESTRIBOS # 3 c/.20m

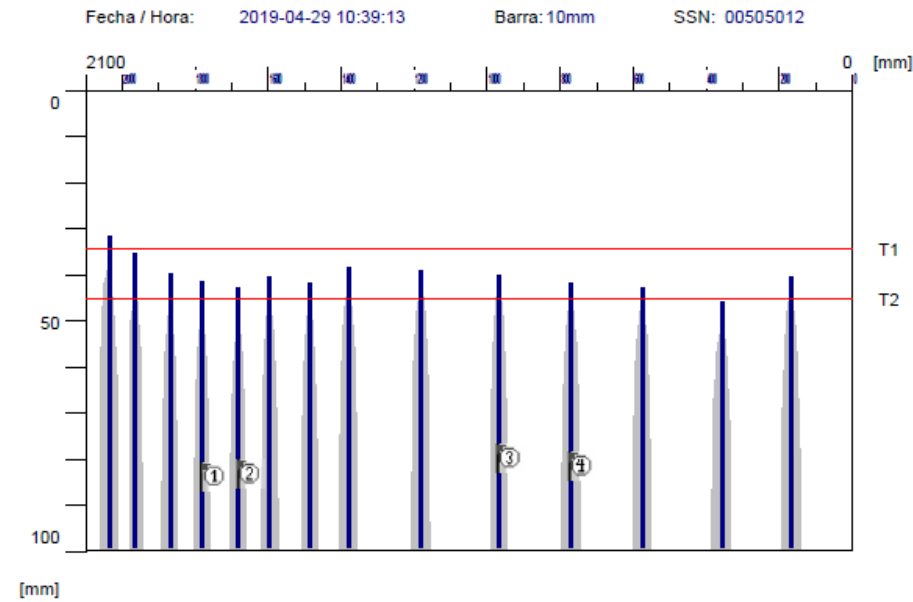
Recubrimiento mínima:	32 mm	T1:	34 mm
Recubrimiento máximo:	46 mm	#Barras en T1:	1
Cobertura media:	40 mm	T2:	45 mm
Desviación estándar:	3 mm	#Barras en T2:	13
Cut-Off:	100 mm	T3:	100 mm
#Barras en el punto de Cut-Off.:	14	#Barras en T3:	14

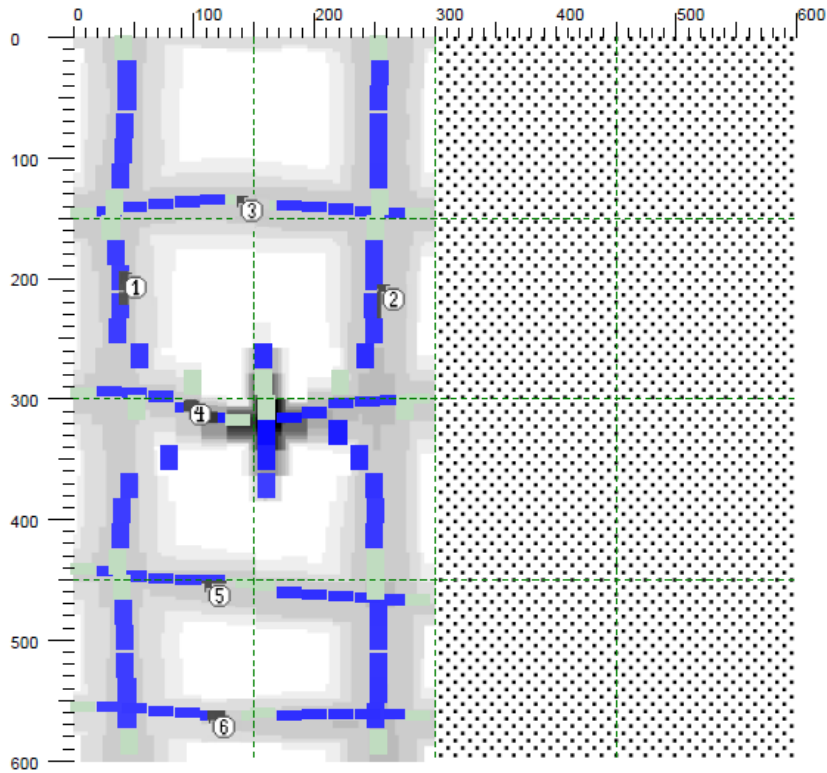
Marcado:	x: [mm]	y: [mm]	Comentario:
1	40	197	REFUERZO PRINCIPAL LONGITUDINAL 1#5
2	255	208	REFUERZO PRINCIPAL LONGITUDINAL 1#5
3	137	134	REFUERZO TRANSVERSAL ESTRIBOS # 3 c/.15m
4	95	304	REFUERZO TRANSVERSAL ESTRIBOS # 3 c/.15m
5	110	455	REFUERZO TRANSVERSAL ESTRIBOS # 3 c/.15m
6	114	564	REFUERZO TRANSVERSAL ESTRIBOS # 3 c/.10m

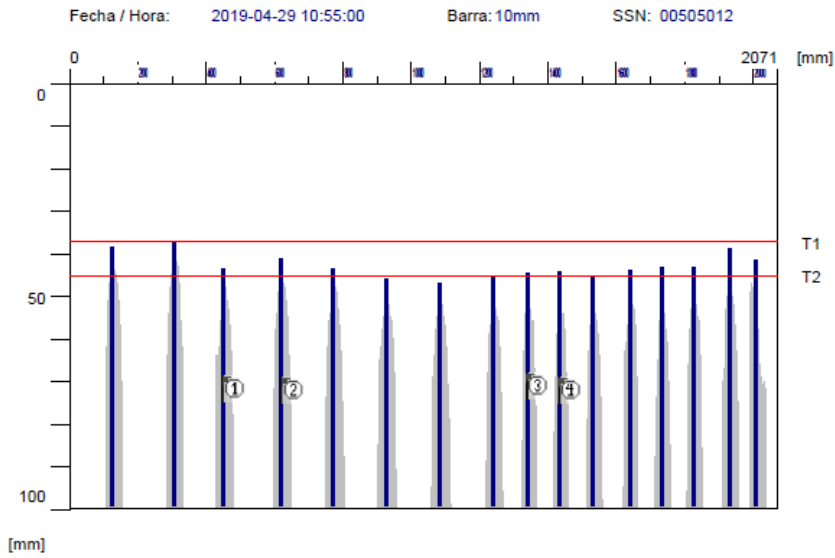
Recubrimiento mínima:	37 mm	T1:	37 mm
Recubrimiento máximo:	47 mm	#Barras en T1:	1
Cobertura media:	43 mm	T2:	45 mm
Desviación estándar:	3 mm	#Barras en T2:	12
Cut-Off:	100 mm	T3:	100 mm
#Barras en el punto de Cut-Off:	16	#Barras en T3:	16

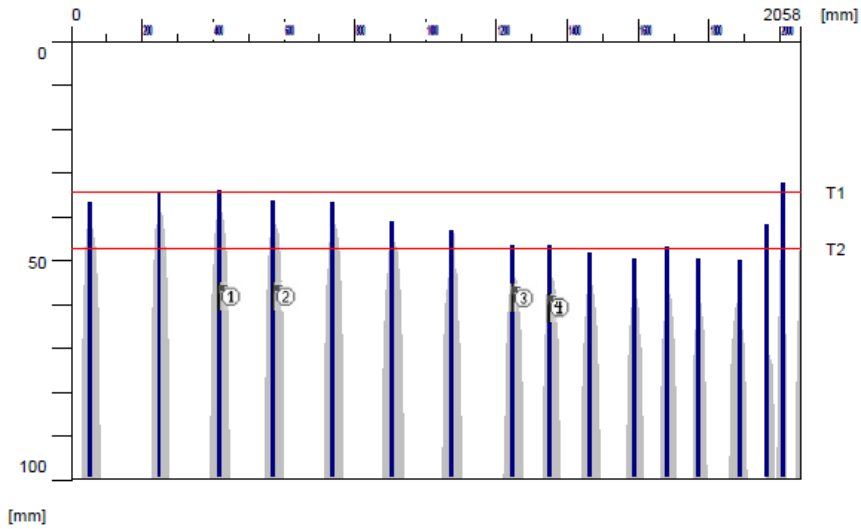
Recubrimiento mínima:	32 mm	T1:	34 mm
Recubrimiento máximo:	50 mm	#Barras en T1:	2
Cobertura media:	42 mm	T2:	47 mm
Desviación estándar:	6 mm	#Barras en T2:	12
Cut-Off:	100 mm	T3:	100 mm
#Barras en el punto de Cut-Off:	16	#Barras en T3:	16

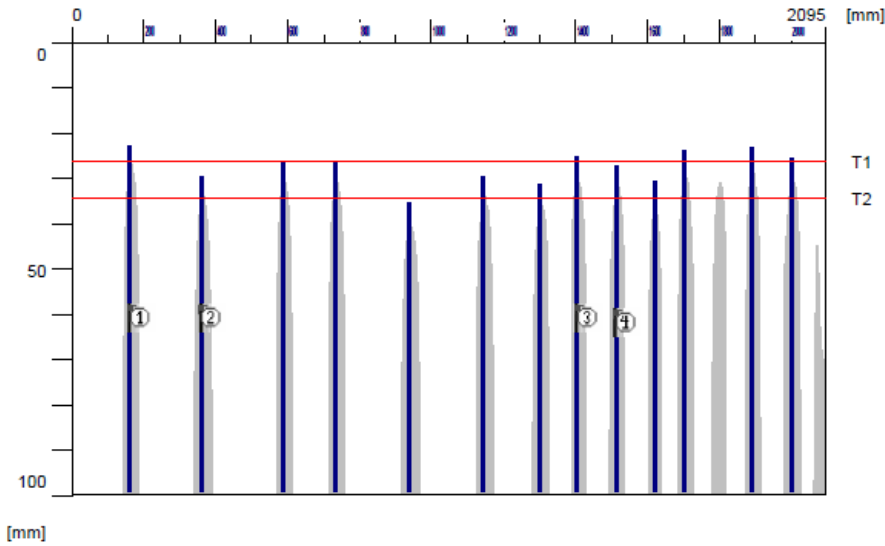
Recubrimiento mínima:	23 mm	T1:	26 mm
Recubrimiento máximo:	36 mm	#Barras en T1:	6
Cobertura media:	27 mm	T2:	34 mm
Desviación estándar:	4 mm	#Barras en T2:	12
Cut-Off:	100 mm	T3:	100 mm
#Barras en el punto de Cut-Off:	13	#Barras en T3:	13

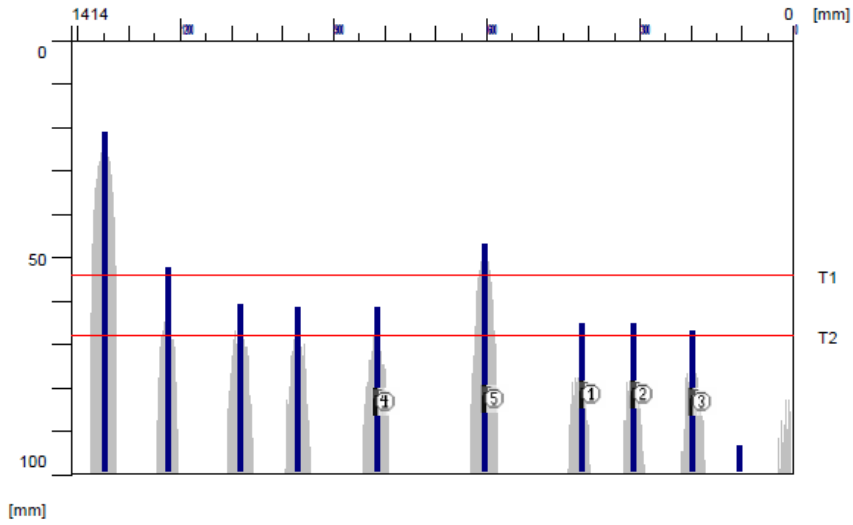
Recubrimiento mínima:	21 mm	T1:	54 mm
Recubrimiento máximo:	94 mm	#Barras en T1:	3
Cobertura media:	59 mm	T2:	68 mm
Desviación estándar:	18 mm	#Barras en T2:	9
Cut-Off:	100 mm	T3:	100 mm
#Barras en el punto de Cut-Off:	10	#Barras en T3:	10

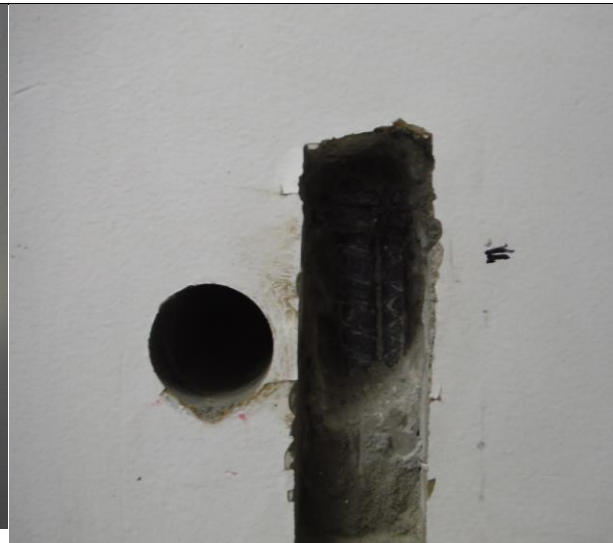
Fotografía 18. Acero 1/2" y 5/8 pulgadas en acero corrugado

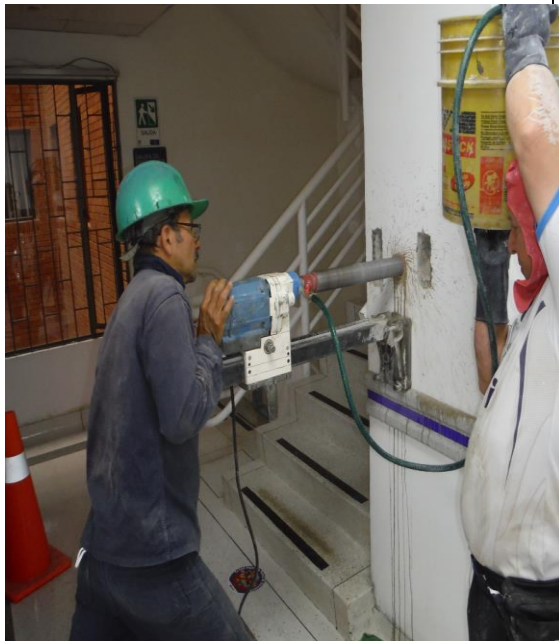
Fotografía 19. Saca núcleo en primer piso

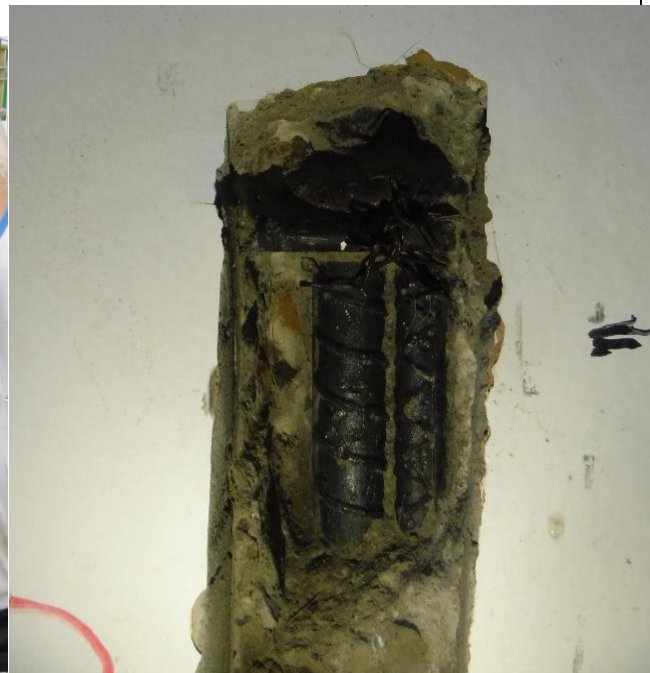
Fotografía 20. acero longitudinal 5/8 pulgadas y 1/2 corrugado en columna primer piso

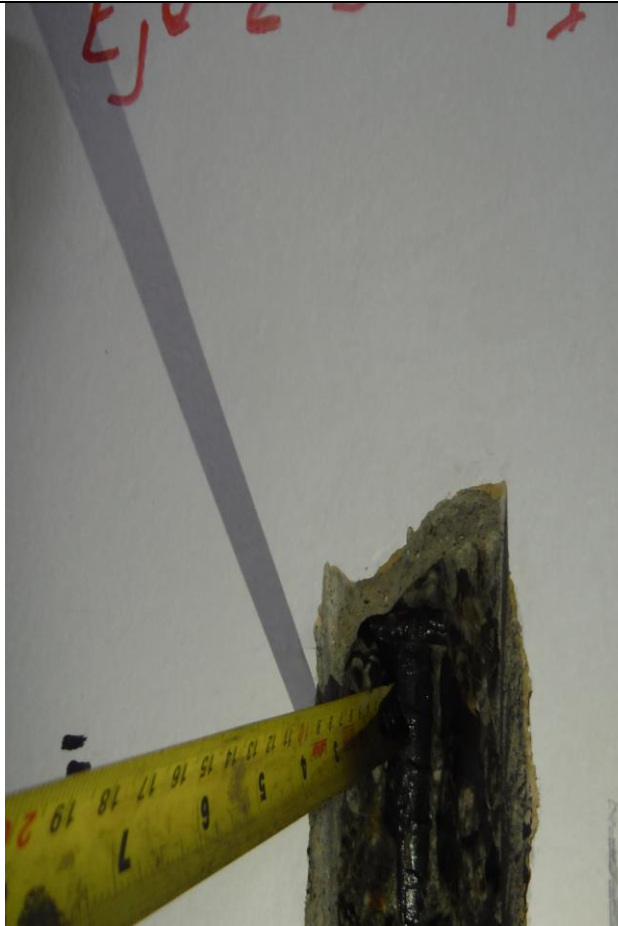
Fotografía 23. Medición de recubrimiento de acero de 3cm en columna primer piso

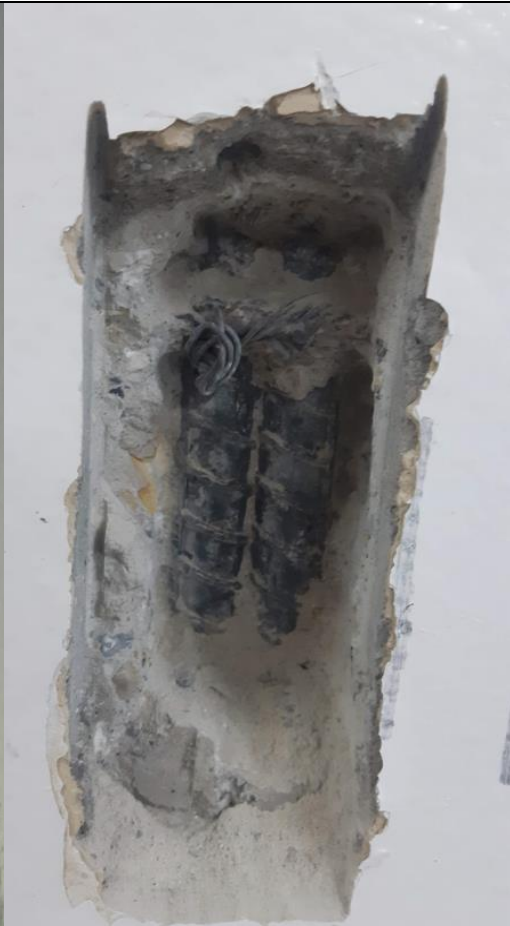
Fotografía 24. Acero longitudinales

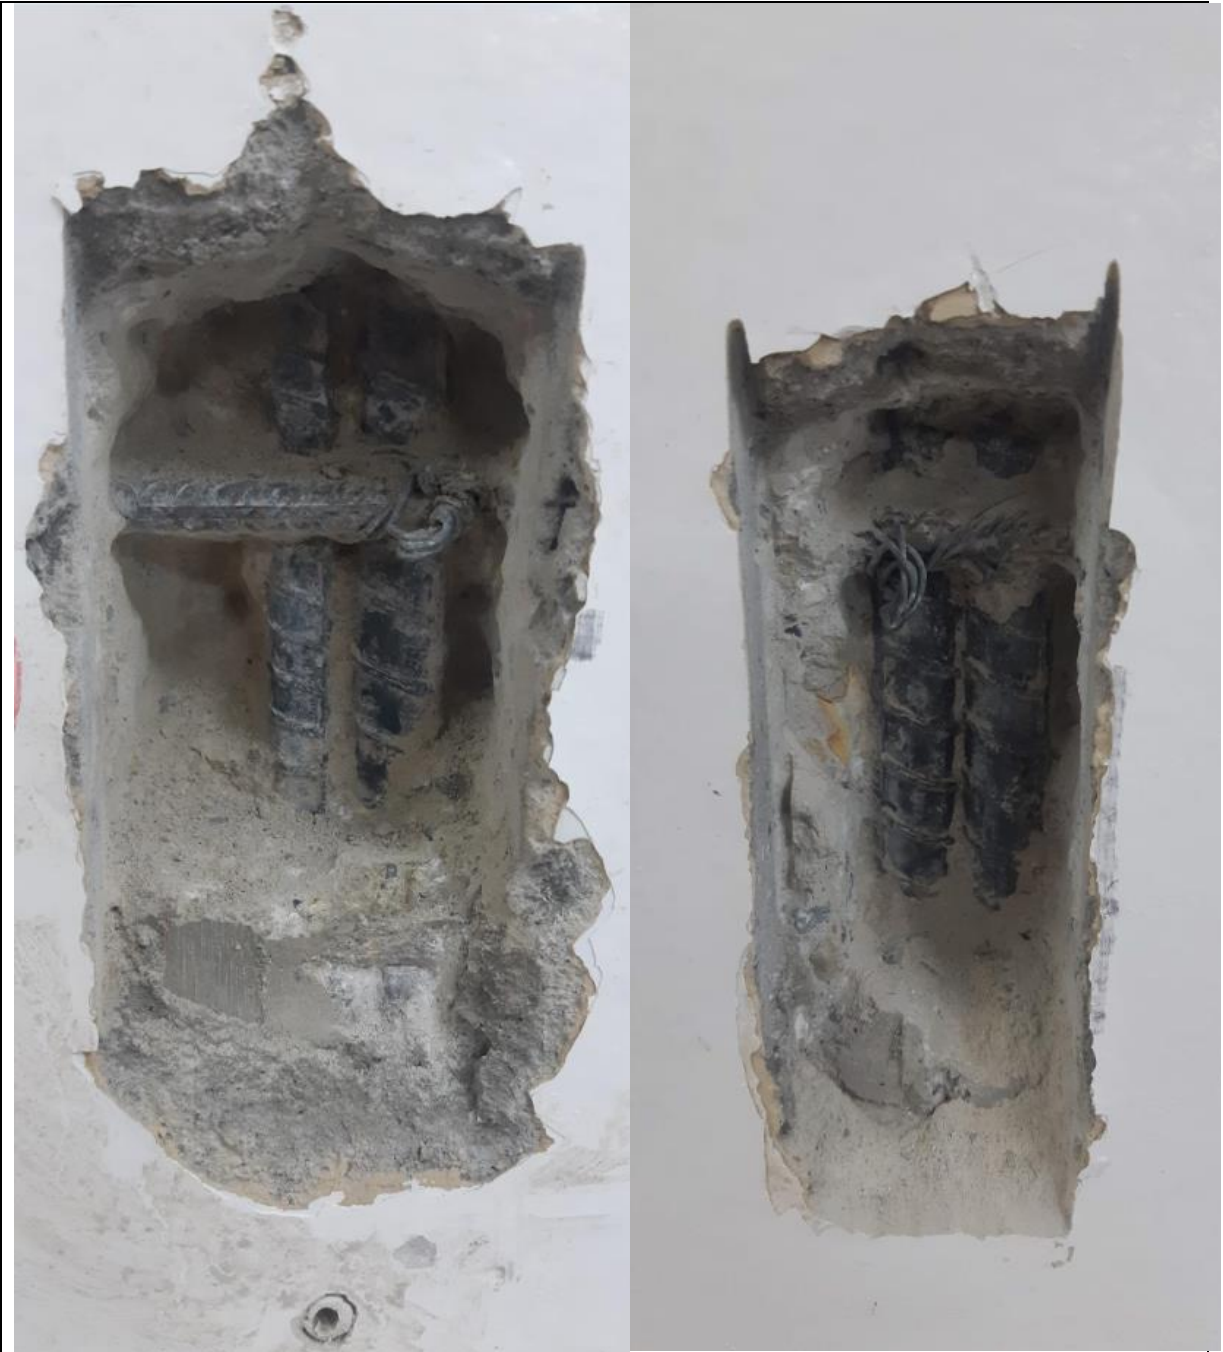
Fotografía 25. Aceros longitudinales de $\frac{1}{2}$ y $\frac{5}{8}$ corrugado columnas primer piso

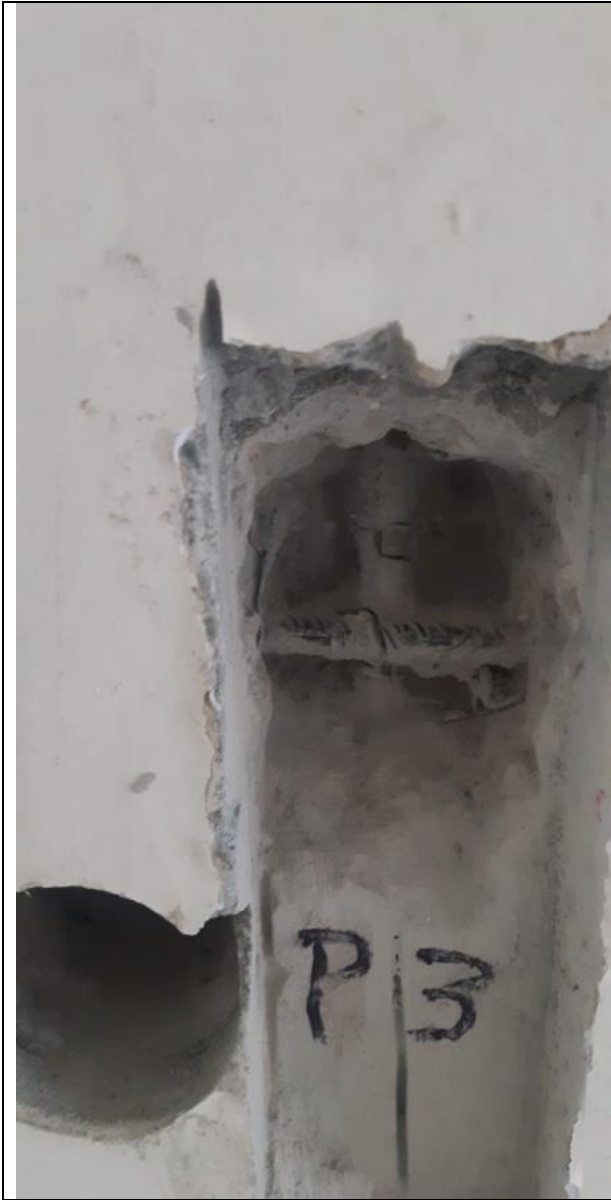
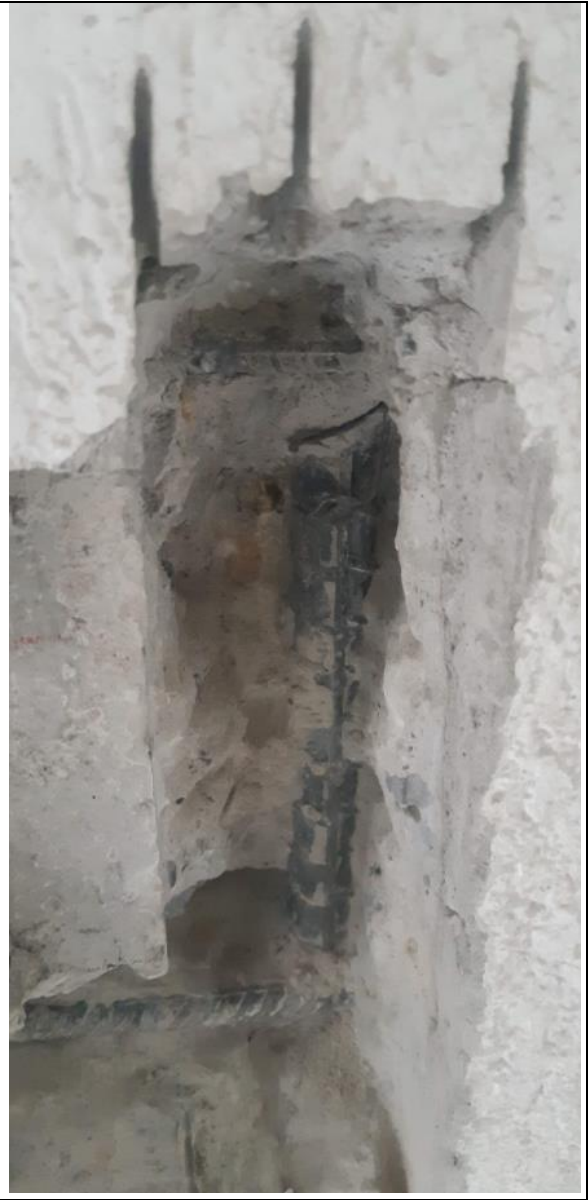
Fotografía 26 . Medición de recubrimiento de acero de 3cm en columna segundo piso

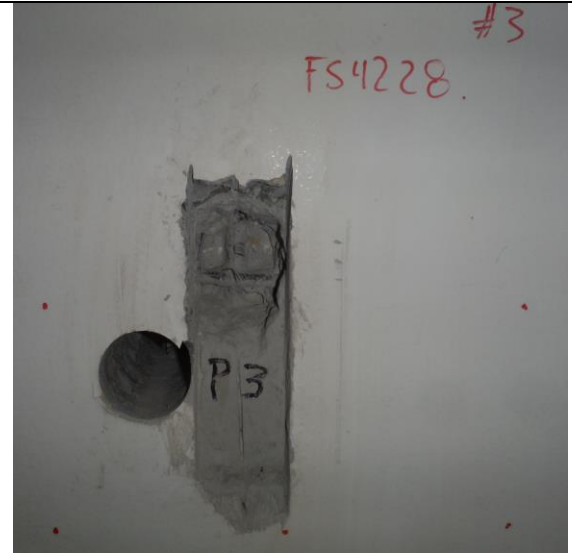
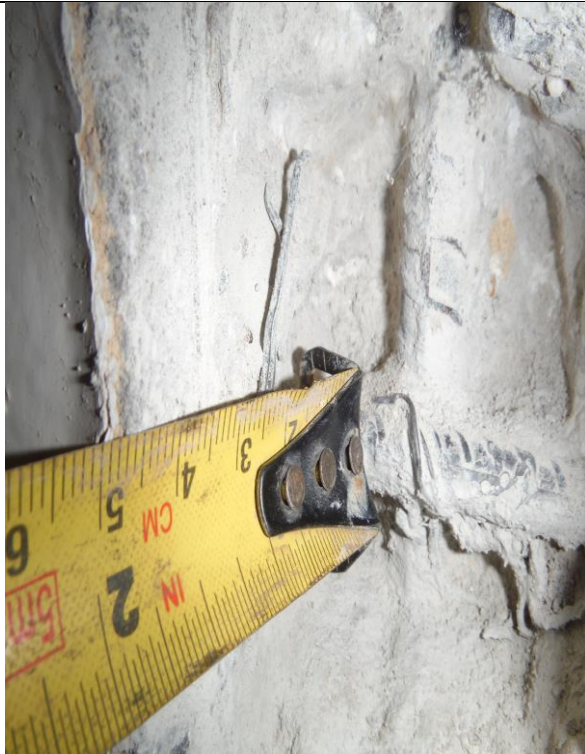
Fotografía 27. Medición de recubrimiento de acero de 3cm en columna primer piso

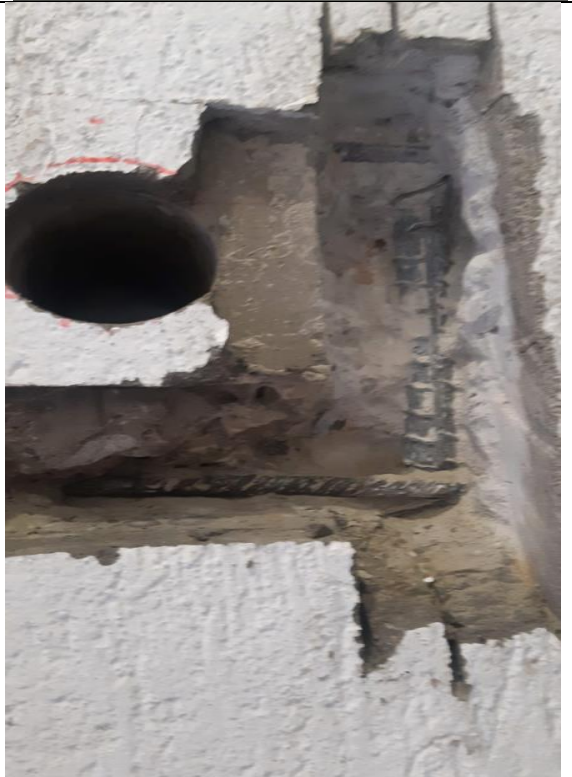
Fotografía 28. Aceros y orificio de núcleo extraído

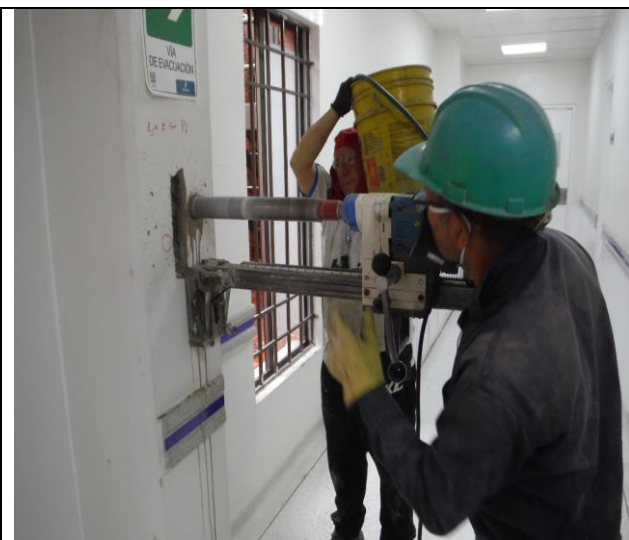
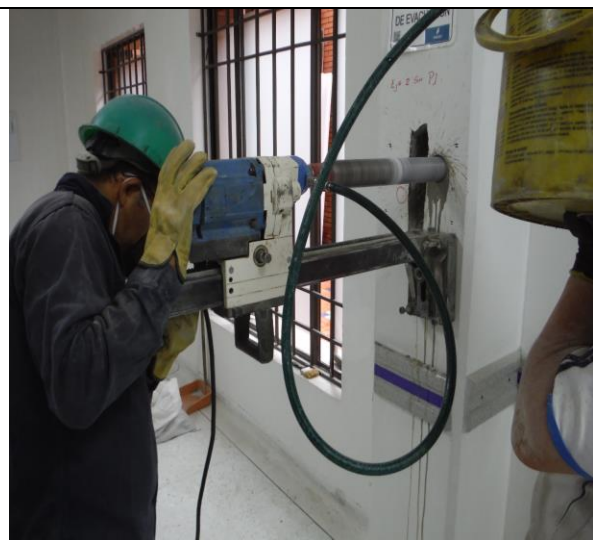
Fotografía 29. Sacando núcleos

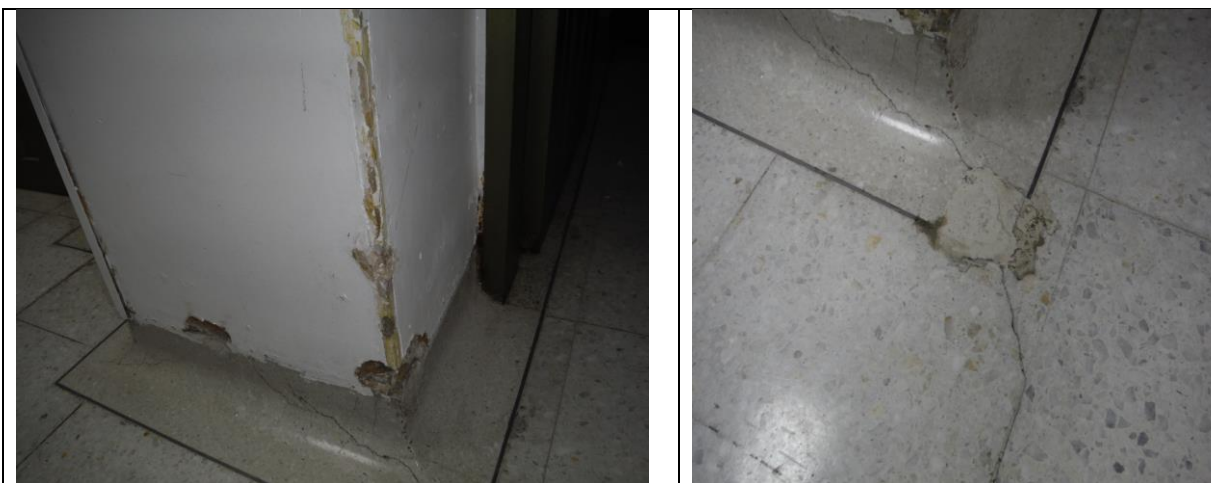
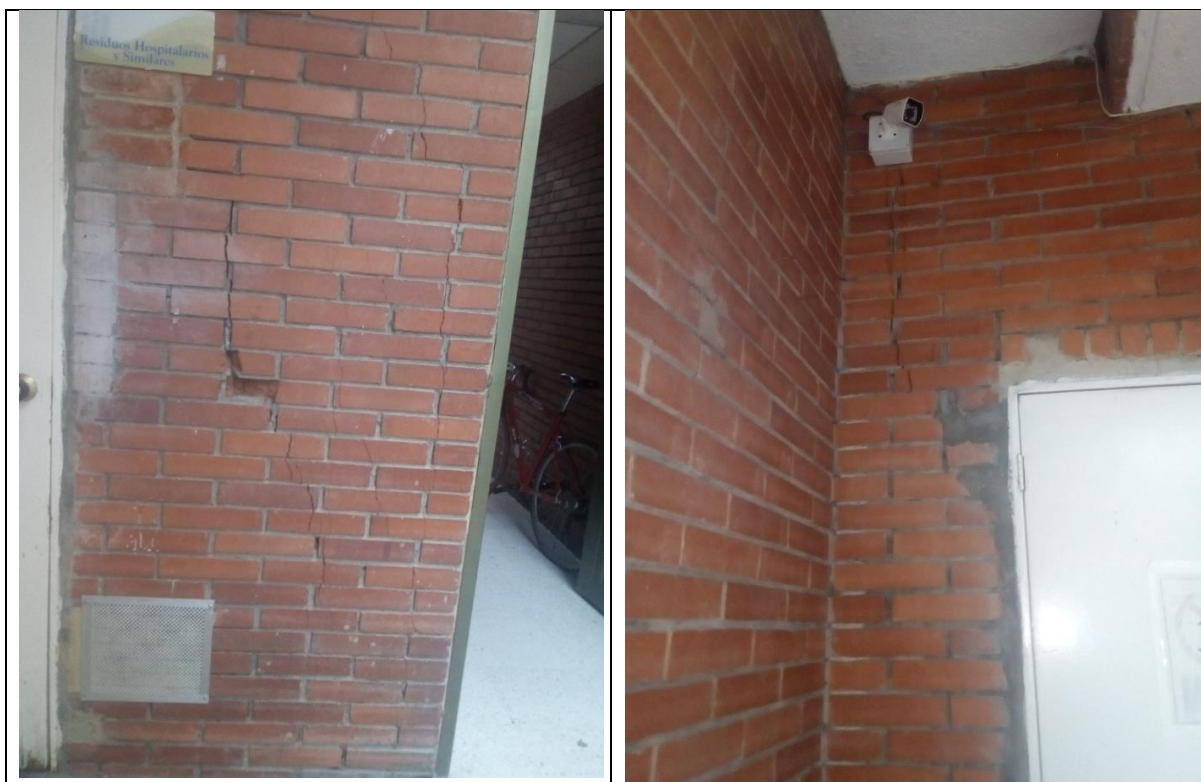
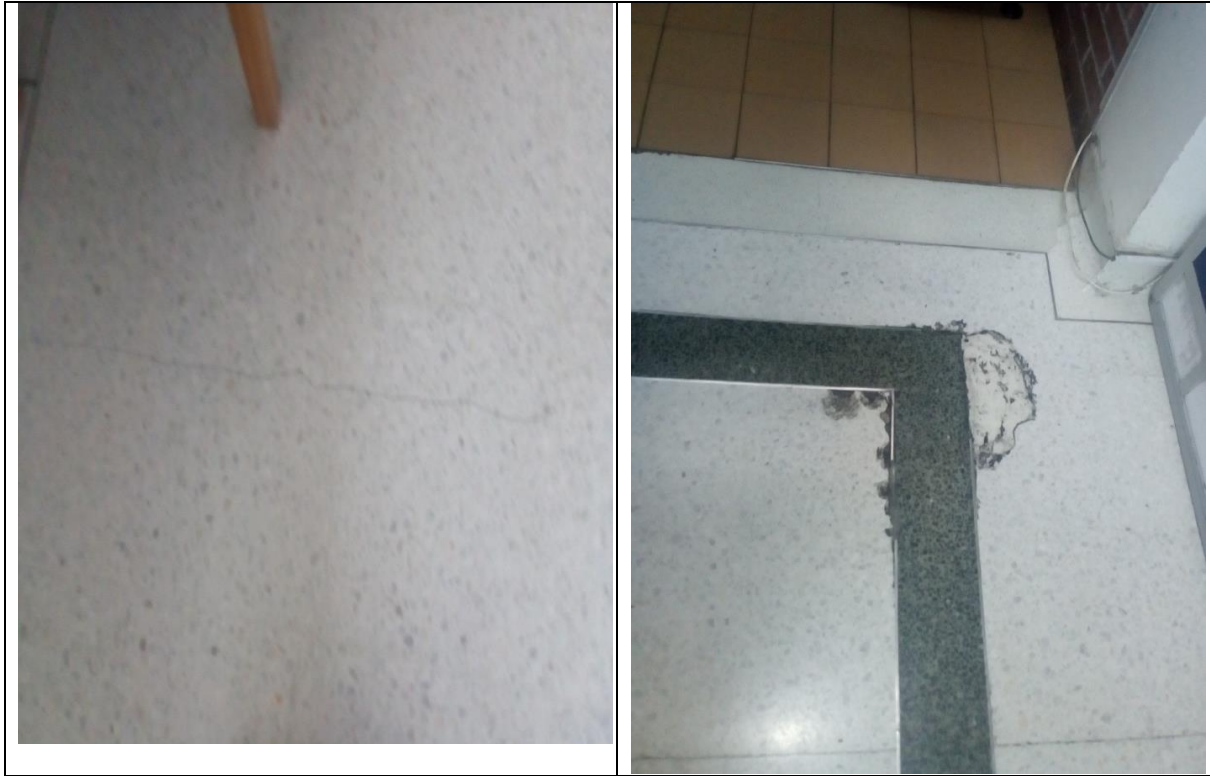
Fotografía 30. Lesiones de la estructura

Se realizó recorrido a todos los espacios del caps en busca de posibles lesiones en elementos estructurales y no estructurales, se identificaron fisuras en muros (elementos no estructurales), en acabados de pisos, en muros del sector parqueadero y losas de contrapiso en primer piso costado occidental; lesiones estas que no comprometen la seguridad estructural, al respecto estos muros se deben reparar siguiendo los lineamiento de muros no estructurales contemplados en el Reglamento NSR10.

La estructura presenta un estado de construcción mala puesto que la resistencia del concreto (14MPa) de los elementos que hacen parte del sistema de resistencia sísmico no se considera estructural. En general esta edificación se encuentra bien mantenida en cuanto a acabados y no se evidencian daños estructurales que comprometan la estabilidad del edificio; existen lesiones a nivel de elementos no estructurales

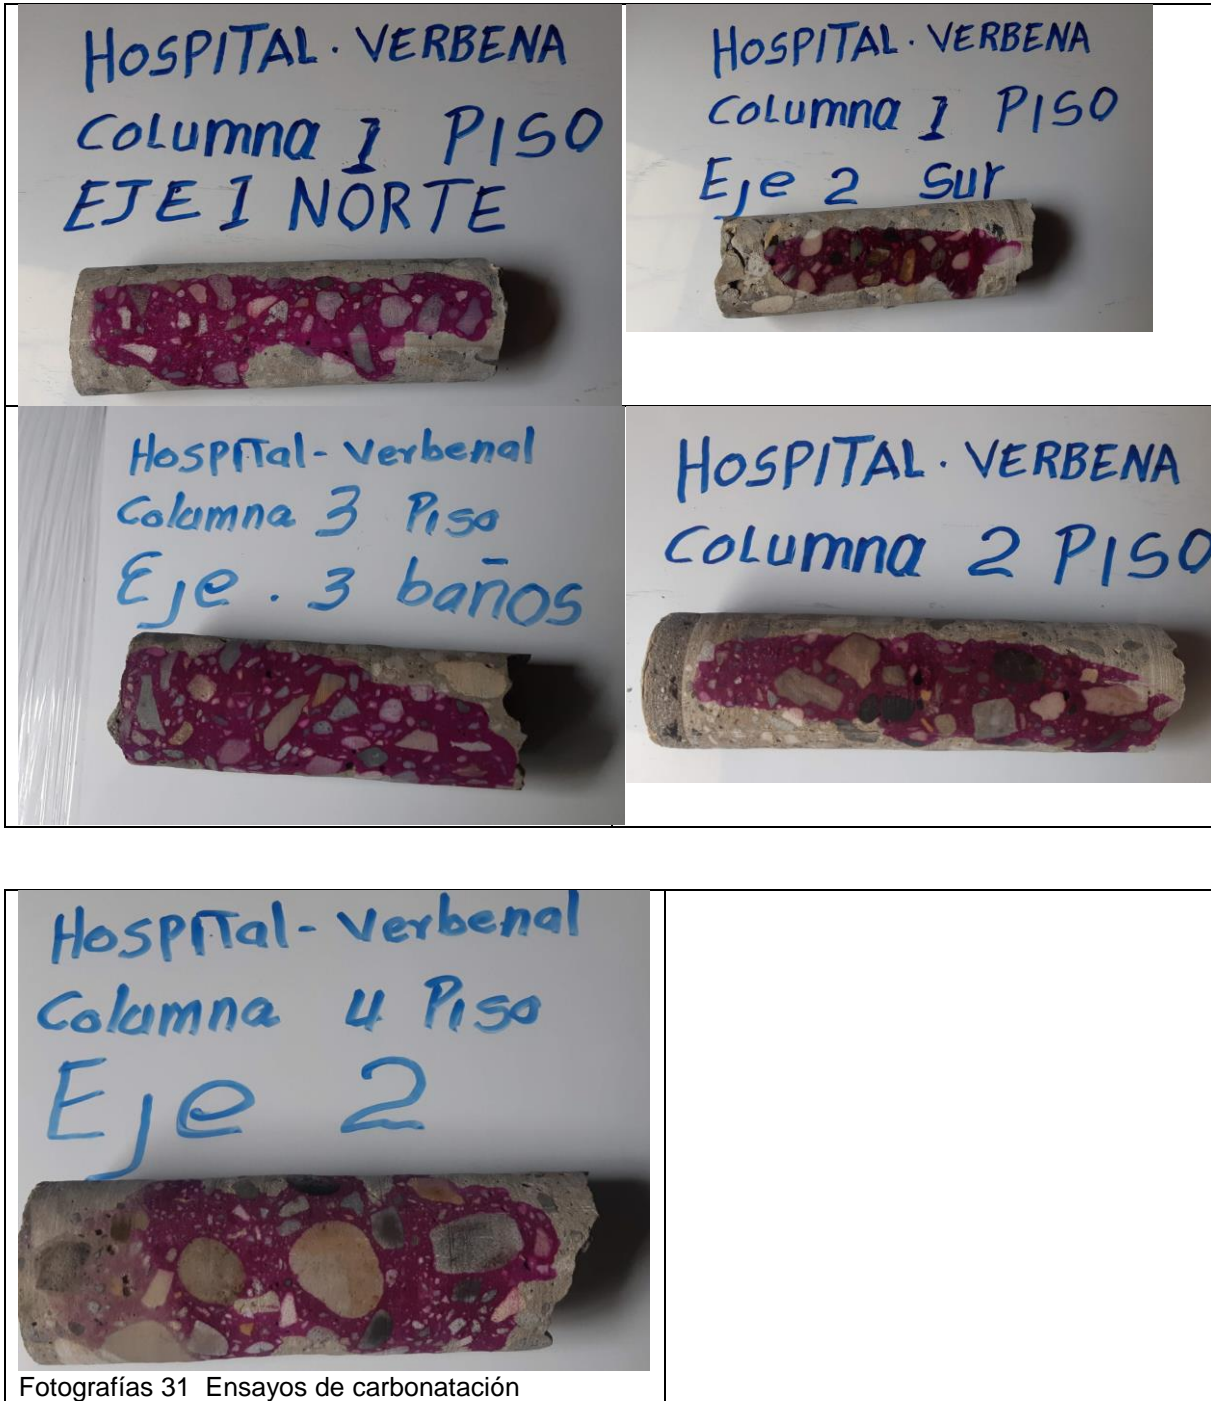
Fotografías 31 Ensayos de carbonatación

Se practicó prueba de carbonatación a los cilindros extraídos, se identificó que el avance del estado de carbonatación es poco profundo, inferior a los recubrimientos de aceros, esto se debe a que los elementos estructurales se encuentran poco expuestos al intemperismo, y en el primero, segundo y tercer piso estos se encuentran pañetados, estucados y pintados con pintura epóxica, lo cual actúa protegiendo al concreto aún más de este ataque.

- En cuanto a la prueba de carbonatación, la estructura aun no presenta ataque del gas carbónico que comprometan las armaduras, las medidas en campo se observó que el estado de los aceros no presenta lesión de corrosión por este concepto.
