INTERVENTORÍA ESTUDIOS DE PATOLOGÍA Y REHABILITACIÓN DE PUENTES SUMAPAZ

1. PUENTE COLGANTE PEATONAL RIO SAN JUAN, L=42M

2. PUENTE VEHICULAR LA UNIÓN L=21.50M

3. PUENTE VEHICULAR TAQUEGRANDE L=12.50M

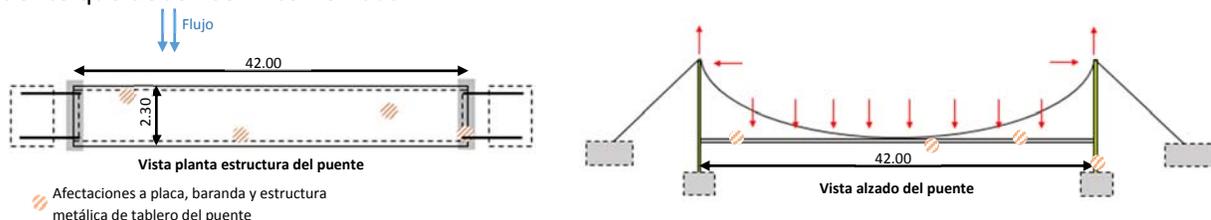
La interventoría, realiza el siguiente esquema donde se ubica las afectaciones patológicas puntuales, al puente que deben ser intervenidas.

- 1.2. Los pendolones de varillas A-37 $\varnothing \frac{1}{2}$ " cuyas conexiones soldadas (empalmes para proyectar longitud) algunas no tienen el traslapeo requerido (traslapeo mínimo 30cm) y la conexión soldada no cumple (La soldadura debe ser electrodo tipo WIZ 918 G clasificación E 9018 G o equivalente. Fuente: AWS A 5.5). Por lo tanto los pendolones deben sustituirse conforme plantea el contratista en el plano de rehabilitación; cambio del material del pendolón de varilla A-37, a Cable AA $\varnothing \frac{1}{2}$ "

- 1.4. La cuantía de acero en los elementos de concreto, según las fichas del resultado de scanner ferrosacan citados en las páginas 62 y 63 del estudio patológico del puente; están cumpliendo. Sin embargo estas fichas con relación al **recubrimiento** del acero en los elementos: VIGA INFERIOR FUNDACIÓN COSTADO DERECHO Y VIGA SUPERIOR COSTADO IZQUIERDO, no están cumpliendo. *Por lo tanto Es necesario que el consultor describa la propuesta para el recubrimiento que le hace falta a los elementos citados.*

- 1.5. Referente a la resistencia del concreto a la compresión de los diversos elementos de la estructura de apoyo (estribos) del puente, el consultor realiza ensayos a la estructura mediante esclerómetro conforme a norma NTC 3692-95, INV-E 413, informando los resultados en la tabla 13, pág. 78, del estudio patológico del puente, y; según la tabla algunos elementos no están cumpliendo, con la resistencia comparativa y requerida en la NTC 5551. Sin embargo, según la descripción de la norma NSR-10 CAPÍTULO C.20 — EVALUACIÓN DE LA RESISTENCIA DE ESTRUCTURAS EXISTENTES es conveniente que el consultor evalué la resistencia del conjunto del sistema estructural como unidad, (elementos de apoyo margen izquierda) que conforman las muestras: E1, E2, E3, E4, E5 y E6. Y; si la seguridad estructural permanece en duda, realizar prueba de carga de acuerdo con norma NSR-10 C.5.6.5.5. Lo cual significa: la estructura de apoyo del pórtico está en servicio cuya capacidad de carga transmitida por las cuerdas superiores hacia el muerto se encuentran estables y el pórtico no ha sufrido asentamientos ni desviación en su verticalidad. Ahora considerando que la losa de concreto del puente será demolida y sustituida por losa en madera, (según propuesta de rehabilitación), la estructura de apoyo del pórtico podría calificarse como estable. De allí la importancia de evaluar la resistencia del concreto según la norma NSR-10 CAPÍTULO C.20. *En el caso de realizar la evaluación y los resultados sean negativos, es conveniente que el consultor presente una propuesta para el reforzamiento de aquellos elementos que no están cumpliendo con la resistencia requerida.*

- 1.6. El consultor propone losa ligera en madera, como propuesta de rehabilitación (ver plano R-001 fecha 26-02-2020), para minimizar la carga gravitacional, obteniéndose así valores satisfactorios de capacidad para todos los componentes de la estructura. *Se aprueba para su intervención.*

- 1.7. Se propone la instalación de cables viento para mantener la rigidez del cruce aéreo. Y; el cambio, reemplazo y/o mantenimiento de piezas de las camillas así como platina de reforzamiento en las riostras de camillas, aplica también para las barandas. La anterior descritas en el plano de propuesta de rehabilitación R-001, de fecha febrero 26, 2020. *Se aprueba para su intervención.*

- 1.8. El consultor, con relación al mantenimiento, limpieza y pintura, de los elementos metálicos, en el plano de intervención PC-001, fecha 26-02-2020, propone la aplicación de pintura y el sandblasting a realizar conforme a manual SSPC-SP3, así como la soldadura a aplicar. *Se aprueba la intervención a realizar conforme a descripción del plano PC-001.*

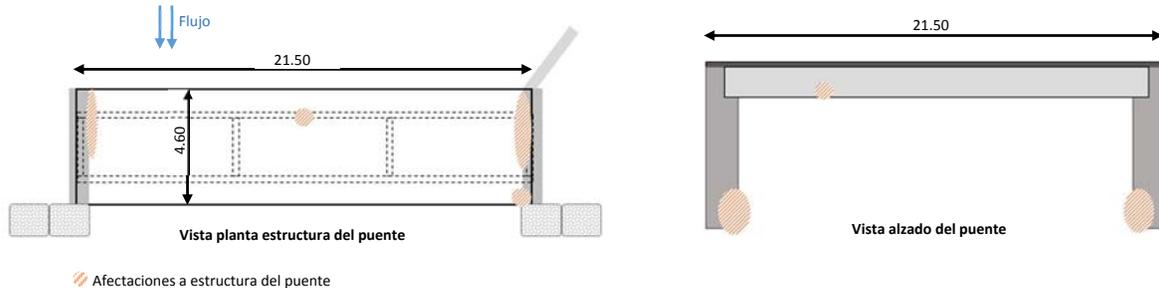
La interventoría, realiza el siguiente esquema donde se ubica las afectaciones patológicas puntuales, al puente para ser intervenidas.

- 2.1. La subestructura apoyo de los estribos se encuentra socavada, el consultor plantea en la pág. 7 del estudio, reforzamiento en la cimentación con muros de contención en gaviones y concreto ciclópeo para submuración, para ser construidos en ambos costados del puente. Permitiendo garantizar la funcionalidad estructural y durabilidad de la cimentación ante efectos de arrastre del río. *Se aprueba para su intervención.*

- 2.2. Respecto al acero en los elementos de concreto, según las fichas del resultado de scanner ferrosacan citados en las páginas 65 y 66 del estudio patológico del puente; están cumpliendo. Sin embargo estas fichas con relación al recubrimiento del acero en los elementos: ESTRIBO DERECHO AG ABAJO, PLACA COSTADO DERECHO AG ABAJO DERECHO, PLACA COSTADO IZQUIERDO AG ARRIBA, PLACA PARTE CENTRAL AG ARRIBA, no están cumpliendo. *Es necesario que el consultor describa la propuesta para el recubrimiento en las superficies que hace falta a los elementos citados. Pendiente de entrega para análisis de la interventoría.*

- 2.3. La tabla 13, pág. 76 el consultor evalúa la carbonatación a los núcleos extraídos del concreto, donde la tabla señala los elementos estructurales que están carbonatados, siendo necesario se disponga en el estudio, la propuesta; producto, material a aplicar y la metodología para el tratamiento al daño. *Pendiente de entrega para análisis de la interventoría.*

- 2.4. El contratista comenta en la pág. 89 del estudio patológico del puente: *“los valores de resistencia encontrados en los núcleos de concreto extraídos en el puente arrojaron resultados de laboratorio que se encuentran entre los 16.23 y los 35.32 MPa (tabla 14). Estos resultados se contrastaron mediante correlaciones con los ensayos de esclerómetro y ultrasonido, siendo que en promedio se determinó una resistencia a la compresión de 20.53 y 22.25 MPa, respectivamente (tablas 19 y 20). Estos valores se encuentran por debajo de lo mínimo requerido por la norma”* De acuerdo con el comentario del contratista luego de su análisis del resultado de evaluación, **es necesario conocer el diagnóstico en concepto** y la propuesta para el reforzamiento de los elementos estructurales del puente, teniendo en cuenta que el informe de resistencia del concreto no está cumpliendo. *Pendiente de entrega para análisis de la interventoría.*

1. El consultor recomienda: Lesiones producto de la socavación la cual se presenta en el estribo ubicado en la margen derecha del rio san juan ocasionando inestabilidad y riesgo en la superestructura por perdida de soporte del estribo, se propone una submuración en concreto ciclópeo (ver plano de intervención No.), acorde con las recomendaciones del ingeniero geotecnista Álvaro Rojas. (Transcripción nuestra).
Obsev. *Se aprueba la propuesta del consultor de construir, submuración en concreto ciclópeo.*

2. El consultor recomienda: Los recubrimientos que no cumplen con la norma colombiana NTC 5551 y la norma de diseño de puentes LRFD-CCP-14 relacionados en la tabla 25 del presente informe se debe ampliar a través de una preparación de superficie de acuerdo con el art.630-07 del manual de invias, retirando la parte carbonatada y utilizando un puente de adherencia entre el concreto nuevo y viejo. Ver plano de intervención. (Transcripción nuestra).
Obsev. *El art.630-07 del manual de Invias se refiere al concreto estructural, clases manejo y preparación. Por lo tanto es necesario conocer el material y/o producto a aplicar para corregir las zonas carbonatadas del concreto. Pendiente de entrega para análisis de la interventoría.*

3. El consultor recomienda: Las barandas metálicas se debe realizar un mantenimiento preventivo retirando las partes que presentan oxidación y colocar una pintura de protección de acuerdo con la SSPC-SP3 del invias. (Transcripción nuestra).
Obsev. *No se aprueba el texto del punto 3. La baranda debe ser demolida y/o retirada y fabricar y montar nueva baranda conforme a la norma Invias, tal como se presenta en el plano de rehabilitación. Se aprueba la propuesta del consultor para intervención conforme a planos.*

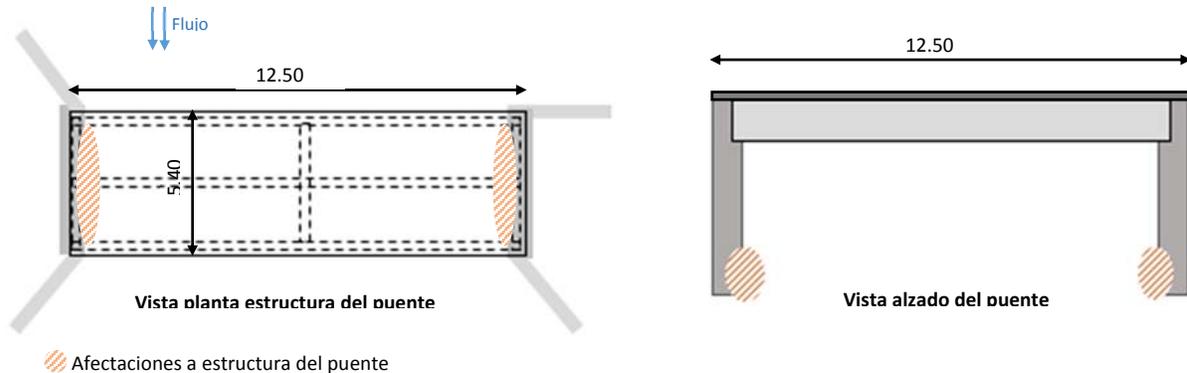
La interventoría, realiza el siguiente esquema donde se ubica las afectaciones patológicas puntuales, al puente para ser intervenidas.

- 3.1. En las fotografías como soporte del estudio, se muestra materiales de encofrado (madera) incrustados, acero de refuerzo expuesto por la falta de recubrimiento, segregación del concreto, también se evidencia que las superficies de los estribos adyacentes al cauce no son uniformes posiblemente por pérdida de sección de material o falta de adherencia en las etapas constructivas, rebabas de concreto en los vértices de unión (viga y placa del puente) por la falta de seguridad en los ensambles de las formaletas, a su vez los apoyos (estribos) construidos sobre estructura existente de puente anterior. *Pero es conveniente se muestre soluciones para la cura, terapia y/o intervención a las afectaciones patológicas superficiales de los elementos estructurales del puente.*

- 3.4. Respecto al acero en los elementos de concreto, según las fichas del resultado de scanner ferroscañ citados en la página 55 del estudio patológico del puente; están cumpliendo. Sin embargo estas fichas con relación al recubrimiento del acero en los elementos PLACA COSTADO DERECHO AG ABAJO, PLACA COSTADO IZQUIERDO AG ARRIBA, no están cumpliendo. Es necesario que el consultor describa la propuesta para el recubrimiento en las superficies que hace falta a los elementos citados. *Pendiente de entrega para análisis de la interventoría.*

- 3.6. En la pag.71 del estudio patológico del puente, se comenta que los valores de resistencia encontrados en los núcleos de concreto extraídos en el puente arrojaron resultados de laboratorio que se encuentran entre los 18.18 y los 32.64 MPa (tabla 13). Estos resultados se contrastaron mediante correlaciones con el ensayo de ultrasonido, siendo que en promedio se determinó una resistencia a la compresión de 22.68 MPa, por debajo del valor requerido por la norma. Y; en la pág. 75 del estudio patológico señala lo siguiente: Los valores de resistencia encontrados en los núcleos de concreto extraídos para los del puente arrojaron resultados en laboratorio que fueron contrastados con los ensayos de ultrasonido y esclerómetro, calibrados con las curvas de Sonreb, es así que se encontraron valores entre 18 y 20Mpa (ver tabla 19), es importante resaltar que con el tiempo el concreto tiende a aumentar su resistencia por efectos de la carbonatación, sin embargo, esto no es un indicador de durabilidad. *Respecto a este comentario la carbonatación no aumenta la resistencia del concreto. A su vez difiere al contenido del enunciado en el numeral 3.5 de este informe, por lo tanto la interventoría desea conocer el **diagnostico en concepto** La estructura cumple o no cumple. Si no cumple es necesario el contratista presente; propuesta para el reforzamiento de los elementos estructurales del puente, teniendo en cuenta que el informe de resistencia del concreto no está cumpliendo. Pendiente de entrega para análisis de la interventoría.*

Obsev. (ii), El estudio de vulnerabilidad, para el puente Taquegrande, pág. 45, Ítem 7.1 propone la construcción dos columnas rectangulares de 40 cm x 65 cm en concreto de 4000psi. y; propuesta de intervención para la rehabilitación del puente en zonas socavadas de la cimentación, descritos en el plano de rehabilitación R-001 y plano PC-001, fecha 26-02-2020. Se aprueba la propuesta del consultor para la rehabilitación de socavación y construcción de columnas en estribos del puente.

Obsev. Se aprueba la propuesta del consultor en la construcción fabricación y montaje de baranda conforme all plano de rehabilitación R-001.

Obsev. Se aprueba la propuesta del consultor para la rehabilitación de socavación y construcción de columnas en estribos del puente.
