SDM-SGV-211225-2020

MEMORANDO**PARA: ADRIANA RUTH IZA CERTUCHE**
Oficina Gestión Social**MARIO GABRIEL CARBONELL GUTIERREZ**
Subdirector de Señalización**DE: SERGIO RAÚL TOVAR FARFÁN**
Subdirector de Gestión en Vía**Asunto:** Solicitudes respuesta a requerimientos en audiencia pública de Rendición de Cuentas**Referencia:** MEMORANDO OGS – 168354 – 2020**Localidad:** San Cristóbal**Fecha:** 18/12/2020

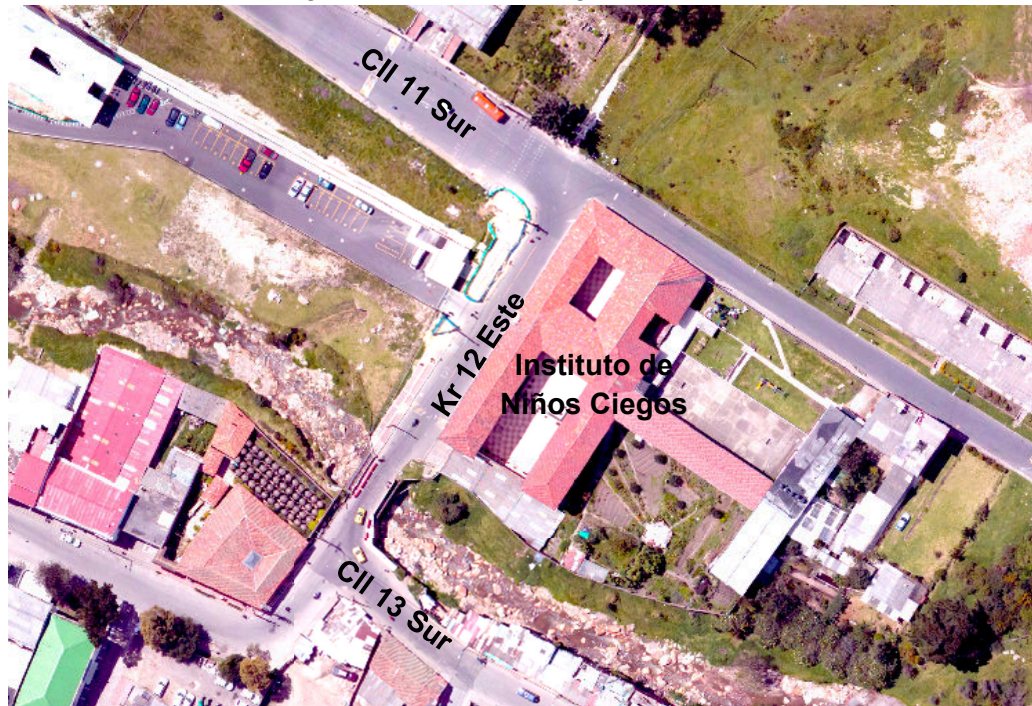
Figura 3. Localización general

- De acuerdo con la solicitud del señor Richard Casallas referente a *“Por fa para realizar una visita cerca al instituto colombiano de ciegos. Problemas de movilidad y mal estado de las vías”*, desde la Subdirección de Gestión en Vía se informa que se realizó una visita técnica al sector solicitado en la Kr 12 Este entre calles 11 Sur y 13 Sur. La carrera 12 Este pertenece a la malla vial arterial de la ciudad, mientras que la calle 11 sur corresponde a la malla vial arterial. Por este punto de la localidad pasan 3 rutas del Sitp y 3 rutas del Sitp provisional.
