| | INFORME RECORRIDOS REDES ERRADAS | | |

**ESTUDIOS, DISEÑOS Y CONSTRUCCIÓN DE INFRAESTRUCTURA PEATONAL Y
CICLORRUTAS EN EL CORREDOR AMBIENTAL LOCALIZADO EN EL CANAL
CÓRDOBA ENTRE CALLE 129 Y CALLE 170 EN LA CIUDAD DE BOGOTÁ D.C.**

CONTRATO IDU 1650 DE 2019

2021-06-23

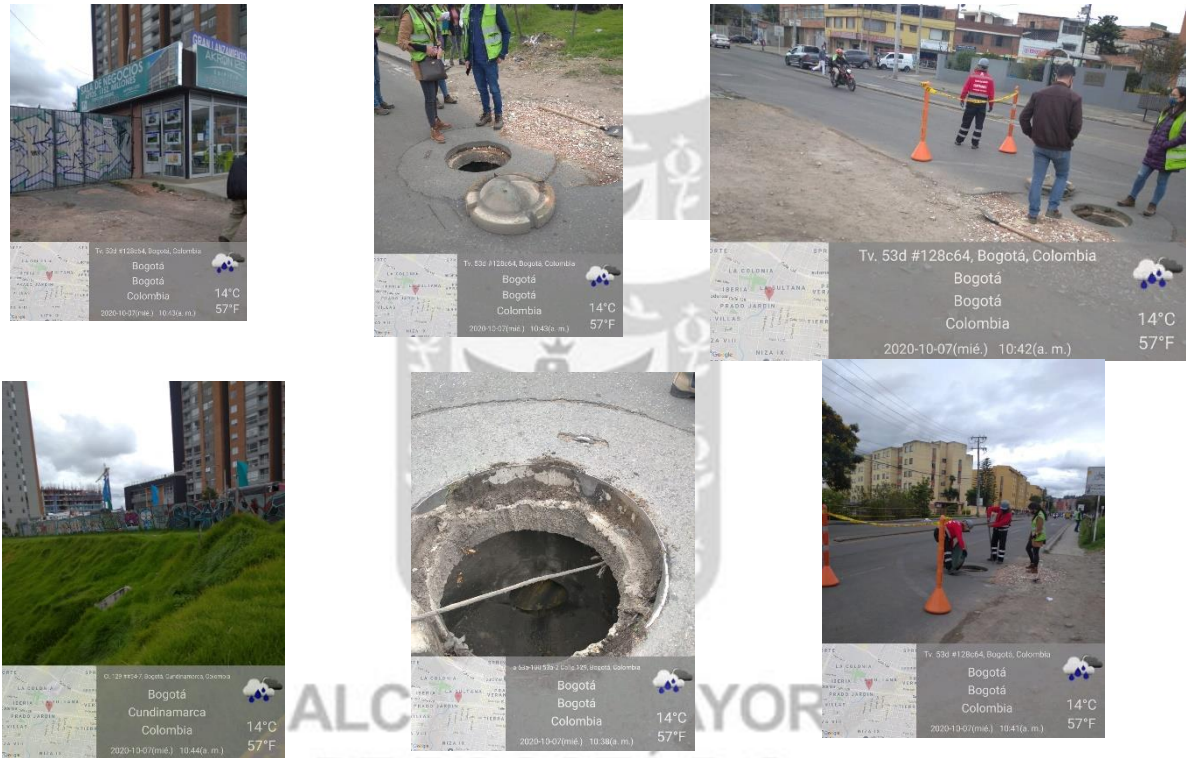
Imagen 2. Registro fotográfico - Pozo 84 calle 129 # 53D 08

Cómo se puede evidenciar en el registro fotográfico de la inspección se denota que hay una conexión errada al pozo.

Esta conexión fue la única que se evidenció y al parecer es de la sala de ventas que está ubicada en la dirección indicada.

De acuerdo con el recorrido inicial de la inspección y revisión de los pozos que están en el área de influencia del proyecto, se puede inferir que el solamente hay un pozo de inspección con conexión errada, el cual es el pozo 84 ubicado en la calle 129 # 53D.

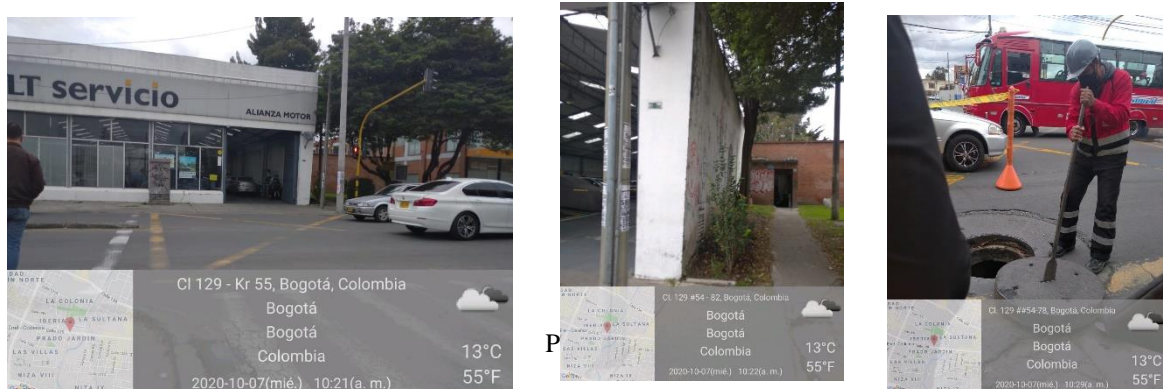
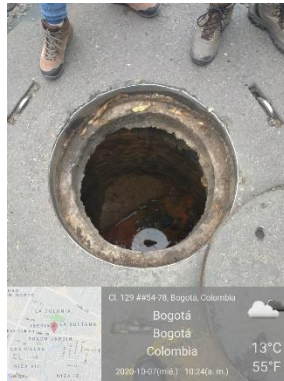
Imagen 3. Registro fotográfico pozo 85 calle 129 # 55 02

En este pozo y dirección no se observa ninguna conexión errada.

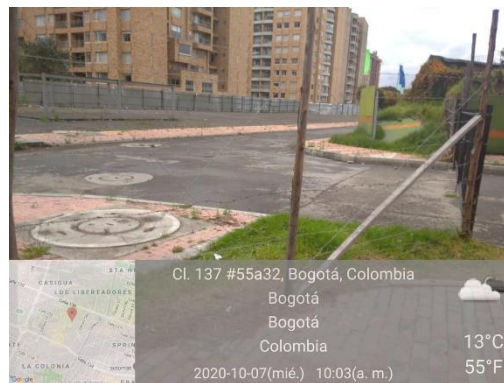
Imagen 4. Registro fotográfico pozo ubicado en la calle 137 # 55ª.

No hay acceso al pozo de inspección y se evidencia que las conexiones existentes en la dirección indicada son redes nuevas.
