CR-42648

Asunto: Radicado IDIGER 2022ER1373

DIAGNÓSTICO TÉCNICO DI-16944
SUBDIRECCIÓN DE ANÁLISIS DE RIESGOS Y EFECTOS DEL CAMBIO CLIMÁTICO
GRUPO ASISTENCIA TÉCNICA
RADICADO IDIGER 2022ER1373

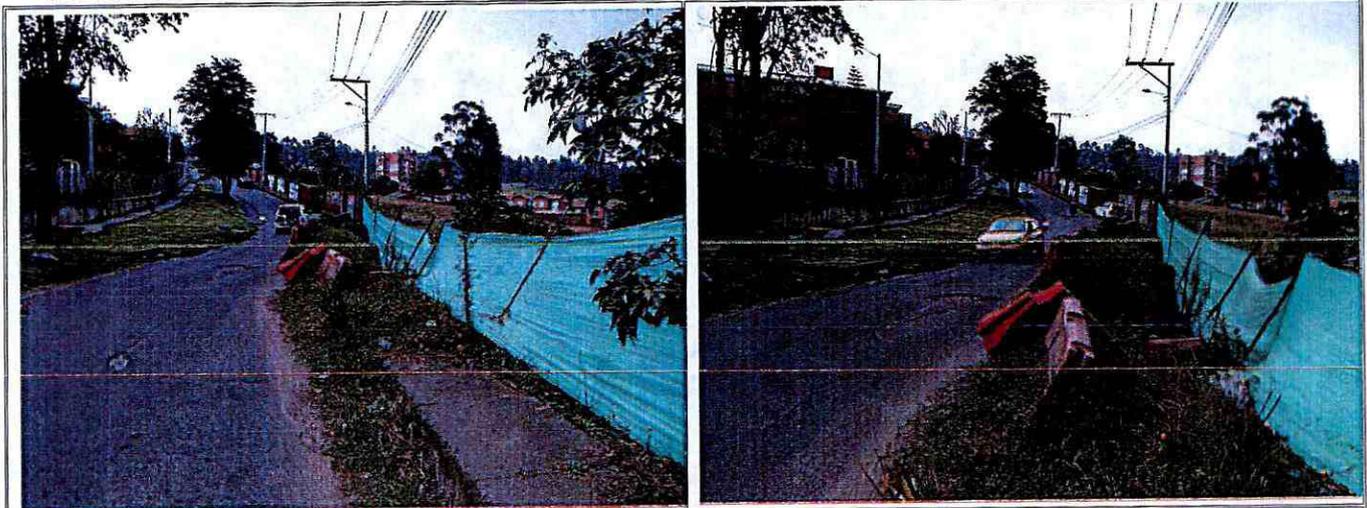
De acuerdo con la inspección visual realizada se pudo evidenciar pérdida de la banca de la vía en el costado oriental, aproximadamente 200m al sur de la zona de acceso al Colegio Alvernia, generada posiblemente por el desconfinamiento del suelo de soporte, dicha afectación involucra un tramo longitudinal de la vía cercano a los 20m, afectando un 50% del ancho de la banca. al momento de la inspección, se observó que el sector afectado se encuentra parcialmente señalizado por unos maletines plásticos, de los cuales algunos han caído al sector afectado.

Fotos 1 y 2. Vista general del sector evaluado

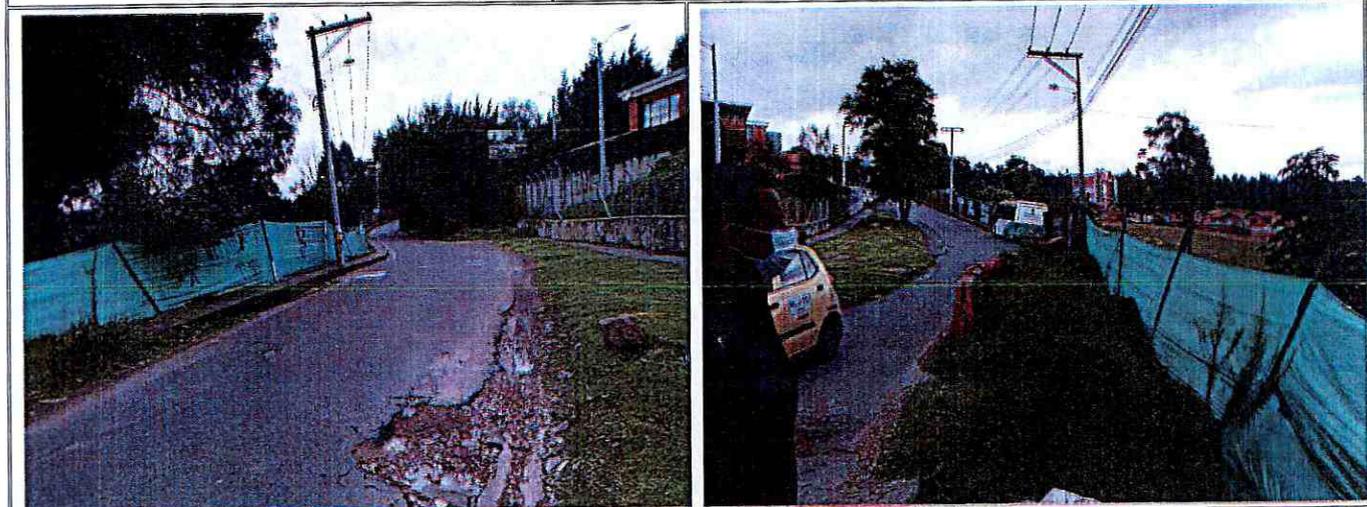
Fotos 3 y 4. Vía hacia el norte y sur del punto afectado, evidencia de la forma convexa de la vía.

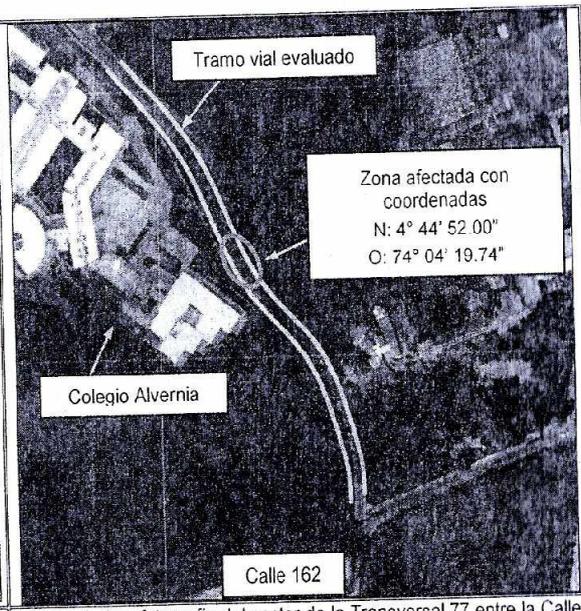
Figura 2. Aerofotografía del sector de la Transversal 77 entre la Calle 162 y la Calle 165, en el Sector Catastral Casablanca Suba de la Localidad Suba. Se observa la zona donde el paso vehicular se redujo a un solo carril.

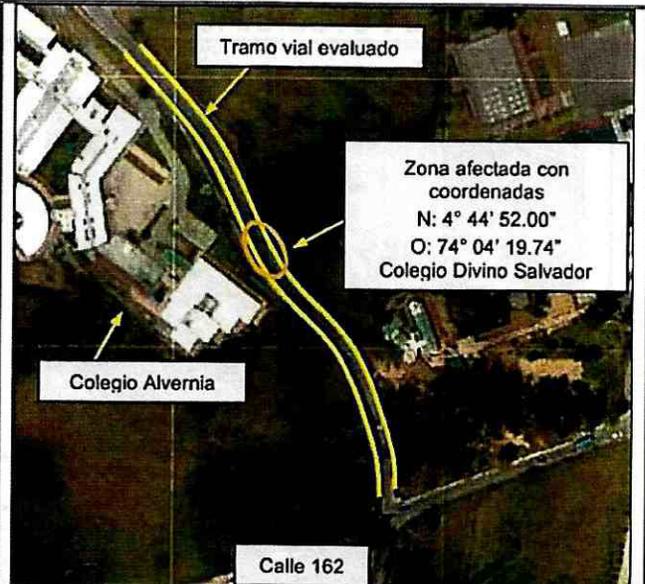
Figura 2. Aerofotografía del sector de la Transversal 77 entre la Calle 162 y la Calle 165, en el Sector Catastral Casablanca Suba de la Localidad Suba. Se observa la zona donde el paso vehicular se redujo a un solo carril.

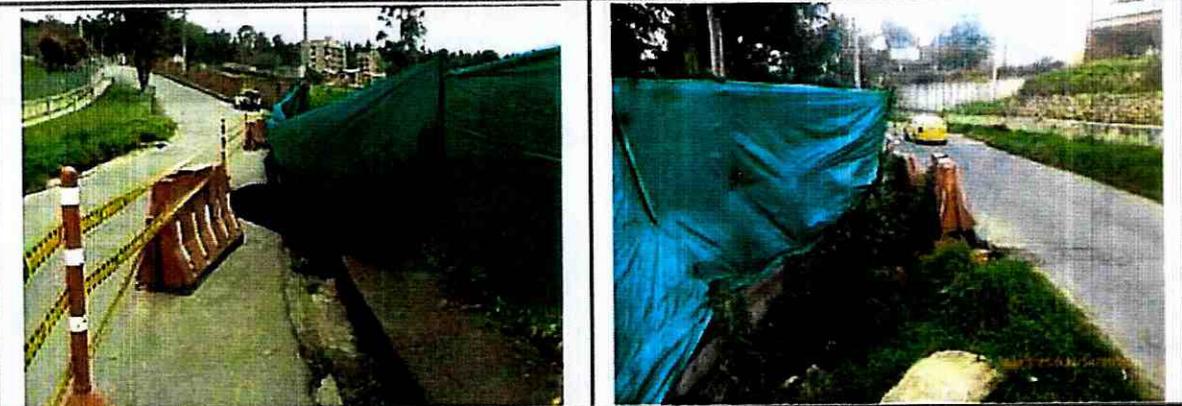
Foto No. 1. Tramo vial afectado Tv. 77 a la altura de la Calle 162 y Calle 165. Tomado de RO-48439 de abril de 2011

Foto No. 2. Tramo vial afectado Tv. 77 a la altura de la Calle 162 y Calle 165. Tomado de DI-9337 de junio de 2016

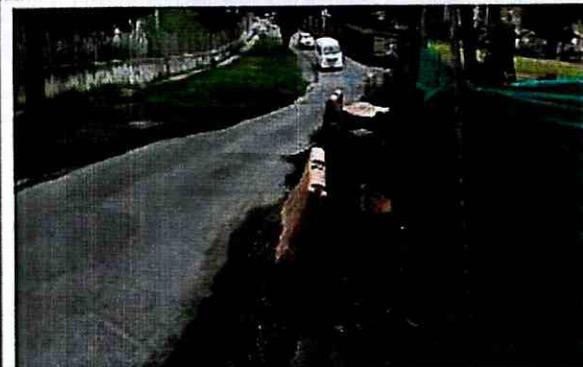
Foto No. 3. Tramo vial afectado Tv. 77 a la altura de la Calle 162 y Calle 165. Visita 147/06/2017

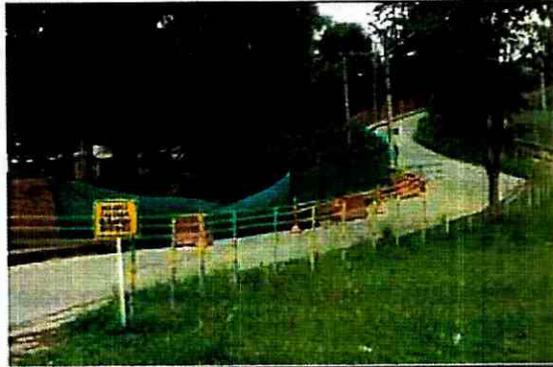
Foto No. 4. Tramo vial afectado Tv. 77 a la altura de la Calle 162 y Calle 165. Tomado de RO-48439 de abril de 2011

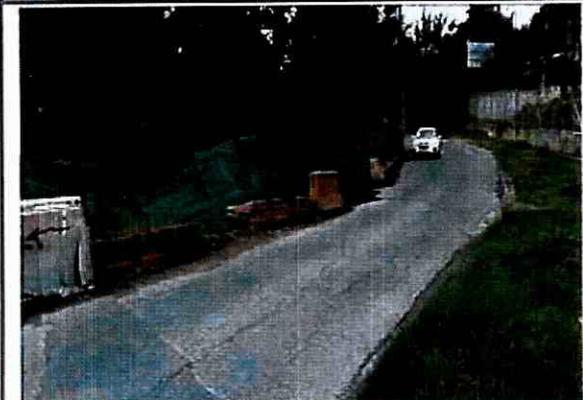
En la inspección visual realizada el día 14 de junio de 2017 no se identifican cambios significativos en las condiciones de estabilidad de la estructura de la vía con relación a la visita realizada el día 14 de junio de 2016. Sin embargo, es importante resaltar que la señalización que fue instalada se encuentra en alto grado de deterioro por las acciones del intemperismo y alguna de ellas se encuentra en la parte baja del movimiento en masa identificado (Ver fotografías 5 y 6).

Foto No. 5. Tramo vial afectado Tv. 77 a la altura de la Calle 162 y Calle 165. Visita 147/06/2017

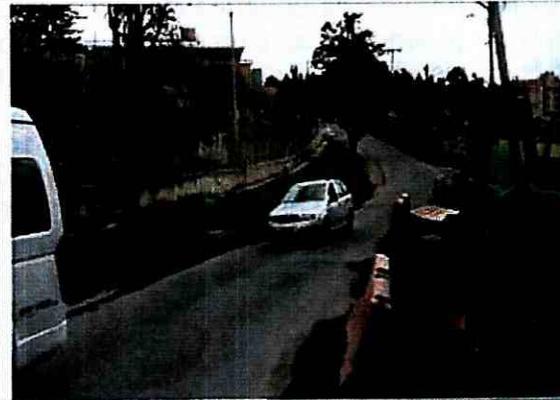
Foto No. 6. Tramo vial afectado Tv. 77 a la altura de la Calle 162 y Calle 165. Visita 147/06/2017
