**Asunto:** Alcance al Radicado IDIGER No. 2022ER11378

**DIAGNÓSTICO TÉCNICO - DI-17672**  
**SUBDIRECCIÓN DE ANÁLISIS DE RIESGOS Y EFECTOS DE CAMBIO CLIMÁTICO**  
**GRUPO ASISTENCIA TÉCNICA**  
**RADICADO IDIGER No. 2022ER11378**

Tabla 1. Información básica de las mejoras del predio de la KR 1 Este # 163 – 60

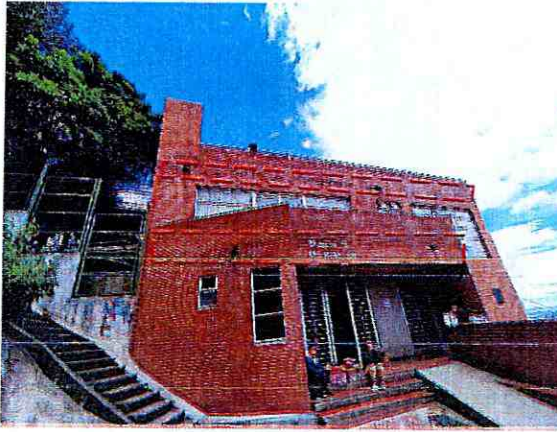
En la fachada de los niveles 2 y 3 de la Construcción P1A se observan fisuras de tendencia longitudinal (horizontal) y vertical, que generan franjas de tonalidad blanca en la cara externa de los mampuestos, y que se sitúan específicamente en las uniones placa de entrepiso-muros de fachada, donde a nivel interno se observa una especie de mediacaña (ver Fotografías 3 y 4). Se inspecciona de manera general el interior de la Construcción P1A, no identificando daños en los elementos que la conforman, que puedan indicar condiciones de riesgo inminente de colapso estructural (ver Fotografías 5 y 6).

Fotografía 3. Fachada de la Construcción P1A, evidenciando fisuras de fachada

- Se reitera, a la Secretaría de Educación Distrital – SED, como responsables de la Construcción P1A (KR 1 Este # 163 - 60 MJ 2), Barrio Urbanización Santa Cecilia Norte Parte Alta, Localidad Usaquén, mantener la recomendación de restricción de uso del sendero peatonal situado en el costado Sur de esta construcción, hasta tanto se implementen acciones que garanticen condiciones de estabilidad y funcionalidad. Recomendación dada en el DI-16409.

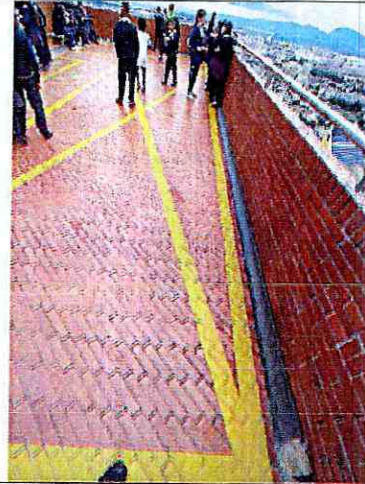
Fotografía 4. Mediacañas en unión placa de entrepiso-muro de fachada, visto desde el interior

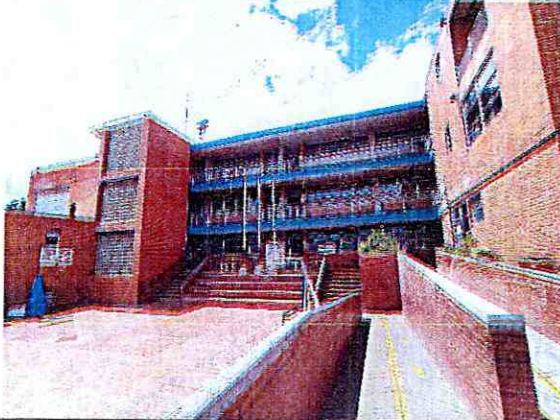
Fotografía 5. Vista general del interior de la Construcción P1A

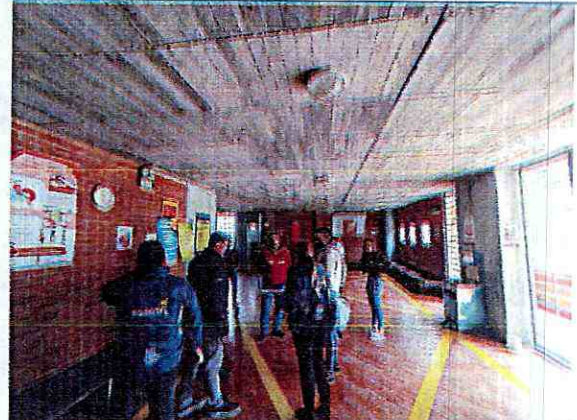
Fotografía 6. Estado actual del interior de la Construcción P1A

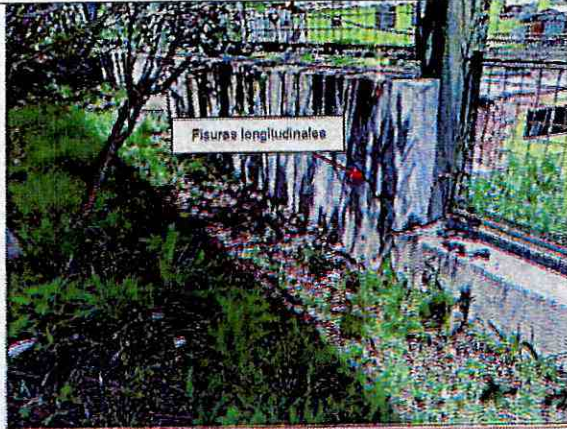
**Fotografía 9.** Muestra de fisuras en muro Sur de P1A. Tomada del DI-16409 (30/07/2021)

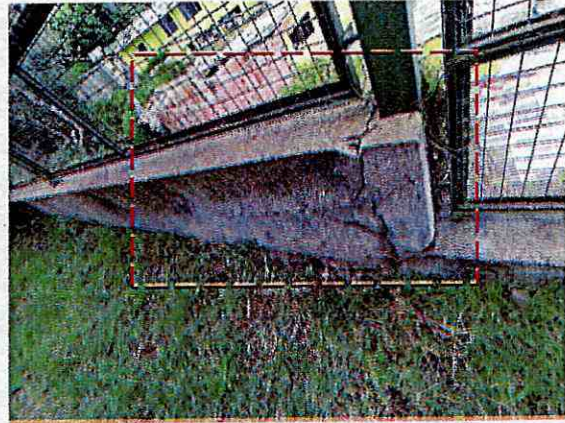
**Fotografía 10.** Muestra de fisuras en muro Sur de P1A. Tomada el 18/07/2022

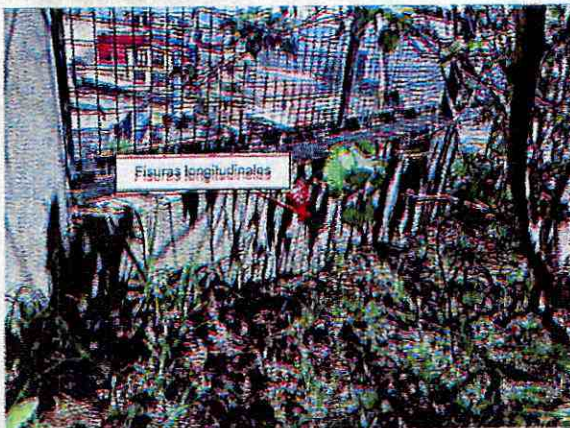
Desde el interior de la Construcción P1A no se observan hundimientos, deformaciones o grietas de tracción en la huerta, que permitan advertir movimientos en masa activos, no obstante, sí se identifica en la parte alta del muro de cerramiento del costado Sur, tal y como se describió en el DI-16409, fisuras de tendencia longitudinal (horizontal) y vertical, que actualmente alcanzan longitudes de hasta 2 m y aberturas de hasta 1 cm (ver Fotografías 7, 8, 9 y 10). Asimismo, también se evidencian fisuras de tendencia longitudinal en el sendero peatonal del costado suroccidental de P1A, tal y como se indicó en el DI-16409, específicamente en las uniones escalones-muro de este, que actualmente alcanzan aberturas de hasta 4 mm aproximadamente (ver Fotografías 11, 12 y 13).

**Fotografía 11.** Muestra de fisuras en escalones del sendero peatonal costado suroriental de P1A. Tomada del DI-16409 (30/07/2021)

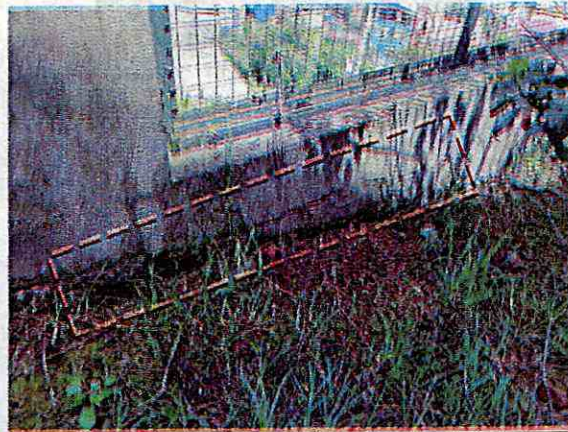
**Fotografía 12.** Muestra de fisuras en unión muro-escalones del sendero peatonal costado suroriental de P1A. Tomada el 18/07/2022

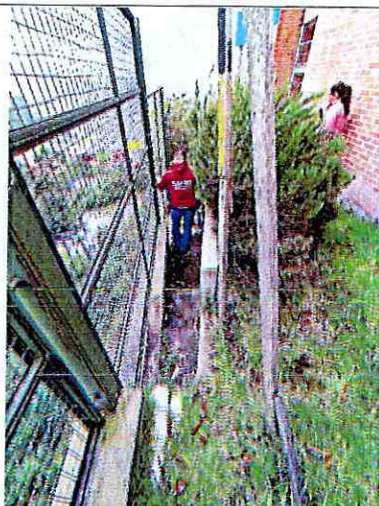
Fotografía 13. Sendero peatonal del costado suroriental de P1A, visto de Oriente a Occidente

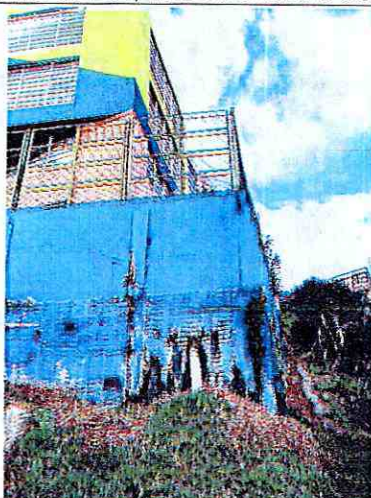
También se realiza inspección externa de los muros de cerramiento de los costados Sur y Occidente de la Construcción P1A, identificando en estos, tal y como se describe en el DI-16446, grietas de tendencia diagonal, vertical y horizontal, con aberturas de hasta 1 cm y en longitudes de hasta 4 m, no evidenciando condiciones de pérdida de verticalidad en estos (ver Fotografías 14, 15 y 16). En la zona de sobrecimiento suroccidental de estos muros, específicamente en el sobrecimiento Occidente, se observa, tal y como se indica en el DI-16446 presencia de hongos, manchas de humedad, filtración de agua, y una bajante deteriorada (ver Fotografías 17, 18, 19 y 20). En comparación con los antecedentes no se advierte aumento considerable de los daños, no obstante, sí se evidencia el crecimiento de vegetación entre las aberturas de las grietas, lo que no permite identificar si existe aumento en los daños de estas zonas.

Fotografía 15. Muro Occidente en suroccidente de P1A. Tomado del DI-16446 (12/10/2021)

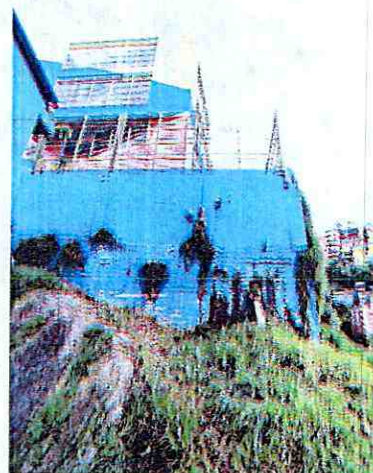
Fotografía 16. Muro Occidente en suroccidente de P1A. Tomado el 18/07/2022

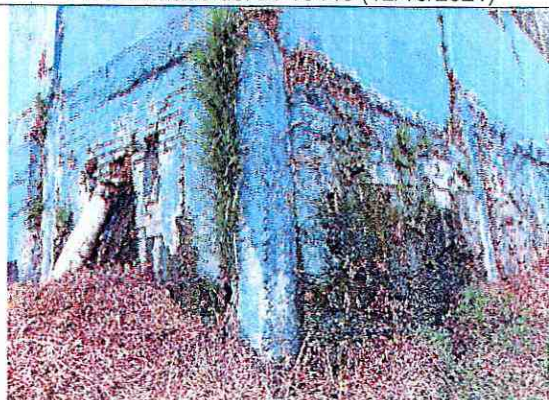
Fotografía 17. Suroccidente de muro de cerramiento de P1A. Tomado del DI-16446 (12/10/2021)

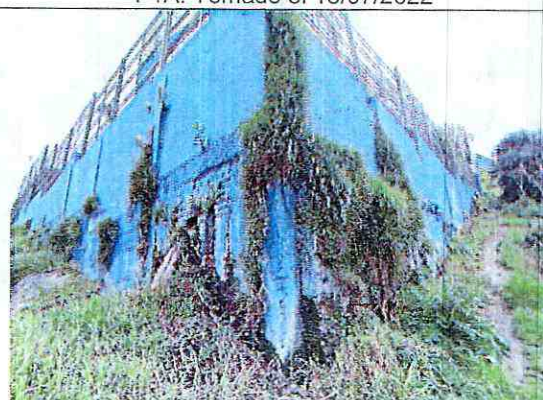
Fotografía 18. Suroccidente de muro de cerramiento de P1A. Tomado el 18/07/2022

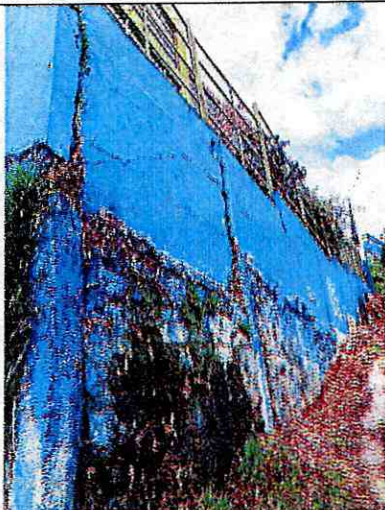
Fotografía 19. Muro Sur en suroccidente de P1A.  
Tomado del DI-16446 (12/10/2021)

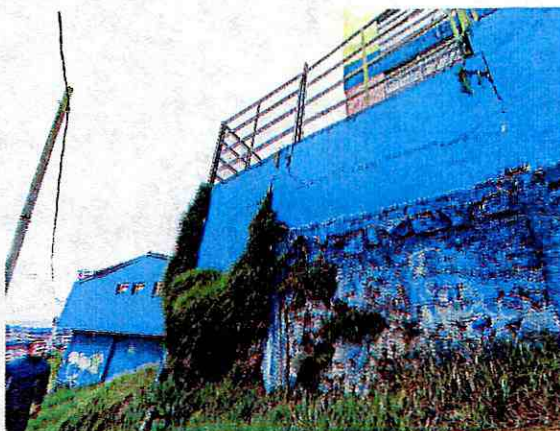
Fotografía 20. Muro Sur en suroccidente de P1A.  
Tomado el 18/07/2022

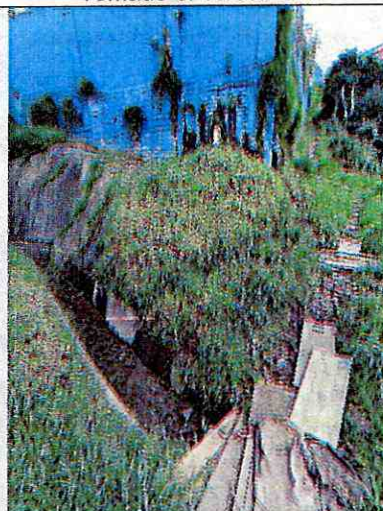
concreto hidráulico (ver Fotografía 22), empleado posiblemente para el manejo de las aguas de escorrentía superficial, que drena sus aguas, provenientes principalmente del sobrecimiento Occidente de la Construcción P1A, de manera poco controlada, sobre el talud en el que se localiza esta zona verde, contiguo al predio P2. Es importante mencionar que esta zona verde, situada al Sur de las Construcciones P1A y P1B, corresponde a la parte alta de un talud de corte realizado para el emplazamiento de las viviendas del predio P2, presenta una altura cercana a 4,5 m y no cuenta con estructuras de protección, contención y/o estabilización, ni con medidas para el manejo de las aguas de escorrentía superficial y subsuperficial.

Fotografía 22. Canal abierto sobre zona verde al  
Sur de construcciones P1A y P1B

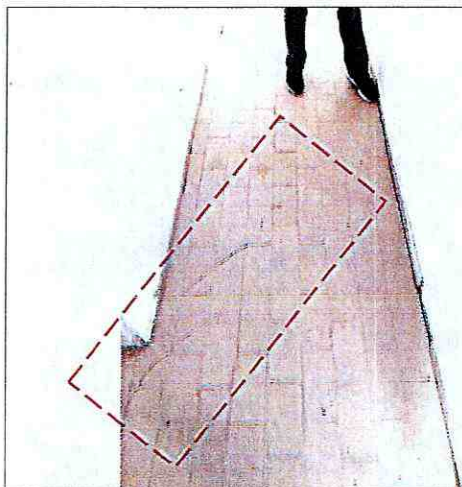
En cuanto a la Construcción P1B, tal y como se indica en los antecedentes, corresponde a una edificación de 2 niveles, construida bajo una combinación de muros en mampostería confinada y pórticos en concreto reforzado con placa de entrepiso en este mismo material (ver Fotografía 23). En el primer piso de la Construcción P1B funciona un salón comunal y una biblioteca, y en el segundo piso funciona la Unidad de Servicios de Salud Santa Cecilia. Se realiza inspección al interior de esta edificación, observando, al igual que se describe en los antecedentes, fisuras de hasta 1,5 mm de abertura y 30 cm de longitud en el contrapiso, y fisuras puntuales de hasta 1 mm de abertura en el acabado de la parte alta de los muros del segundo piso (ver Fotografías 24, 25, 26, 27 y 28).

Fotografía 25. Muestra de fisuras en contrapiso de salón comunal de la Construcción P1B. Tomado del DI-15395 (05/03/2021)

- Se reitera, al responsable y/o responsables de la Construcción P1B (KR 1 Bis # 163 - 10 MJ), Barrio Urbanización Santa Cecilia Norte Parte Alta, Localidad Usaquén, implementar acciones de reparación integral, mantenimiento y mejoramiento de la construcción en comento, bajo el acompañamiento de personal idóneo y dando cumplimiento a lo establecido en la normatividad vigente, con el propósito de garantizar condiciones adecuadas de uso durante su periodo de vida útil. Recomendación dada en el DI-15395.

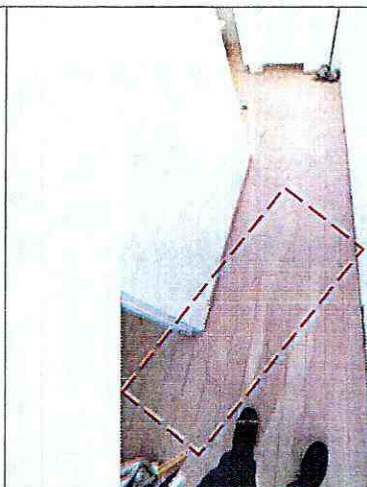
Fotografía 26. Muestra de fisuras en contrapiso de salón comunal de la Construcción P1B. Tomado el 18/07/2022

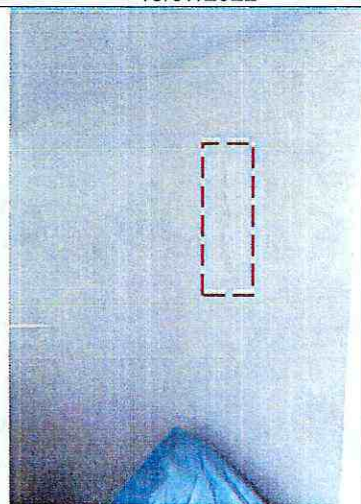
Fotografía 28. Muestra de fisuras en acabado de muro del segundo piso de P1B
