Asunto: Diagnóstico Técnico en atención al Radicado No. 2024ER15617 y Evento SIRE
No. 5438639.

DIAGNÓSTICO TÉCNICO - DI-20926
SUBDIRECCIÓN DE ANÁLISIS DE RIESGOS Y EFECTOS DE CAMBIO CLIMÁTICO
GRUPO ASISTENCIA TÉCNICA
RADICADO IDIGER No. 2024ER15617 y EVENTO SIRE No. 5438639

Actividad de la construcción – Movimiento en masa

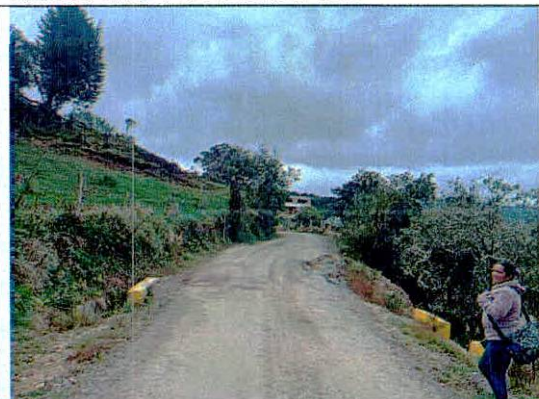
Fotografía 1. Vista general del tramo vial evaluado.

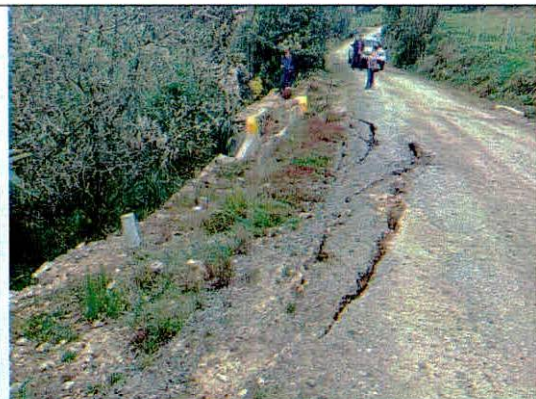
Durante la inspección, se evidencian grietas de tracción sobre la superficie el costado occidental de la vía, con aberturas de 20cm y longitudes de hasta 10m aproximadamente (Ver fotografía 2 y 3). De igual forma, se observan deformaciones y/o posibles desplazamientos de los muros en gaviones (Ver fotografía 4), así como algunas columnas de bambú con inclinación leve hacia el occidente (Ver fotografía 5). Por su parte, en el boxculvert se identifica una grieta con abertura de 15cm y longitud de 1m aproximadamente, en el sector del atraque con la tubería (Ver fotografía 6).

Fotografía 2. Grietas de tracción sobre la superficie del costado occidental de la vía.

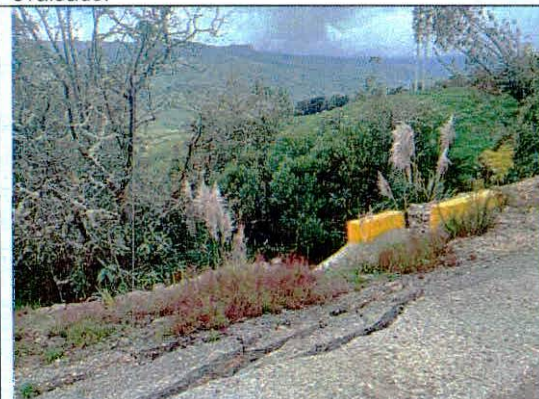
Fotografía 3. Grietas con aberturas de 20cm y longitudes de hasta 10m aproximadamente.

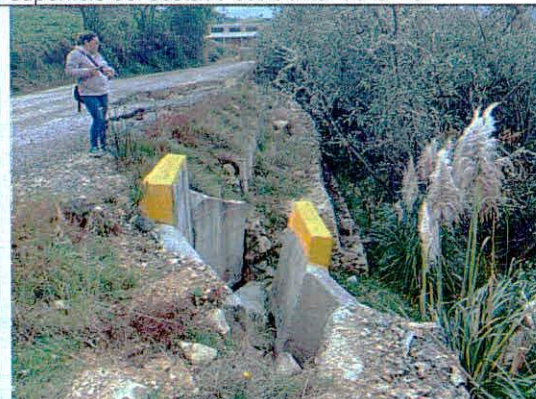
- Reactivación de un movimiento en masa que genera el desplazamiento de los muros de contención construidos en gaviones.

Fotografía 4. Muros en gaviones con deformaciones y/o posibles desplazamientos.

- A la Alcaldía Local de Usme, y a la Unidad Administrativa Especial de Rehabilitación y Mantenimiento Vial – UAERMV, desde sus competencias, adelantar las acciones respectivas sobre las obras implementadas en el tramo vial localizado en las coordenadas X= 4°21'16,6"N, Y= 74°09'56,0"W, en la Vereda Los Andes de la Localidad de Usme, teniendo en cuenta que se encuentran afectadas por procesos de inestabilidad.

- Al responsable y/o responsables de las obras de construcción que se desarrollaron en el costado occidental del tramo vía local rural, localizado en las coordenadas X= 4°21'16,6"N, Y= 74°09'56,0"W, en la Vereda Los Andes de la Localidad de Usme, se recomienda adelantar un estudio detallado de ingeniería, que permitan determinar la capacidad y desempeño de la obra construida, así como determinar el tipo de intervención a implementarse, garantizando que se cumplan los requerimientos establecidos de acuerdo con la normatividad vigente, con el fin de generar condiciones de estabilidad y funcionalidad sobre el tramo vial afectado, durante su vida útil.

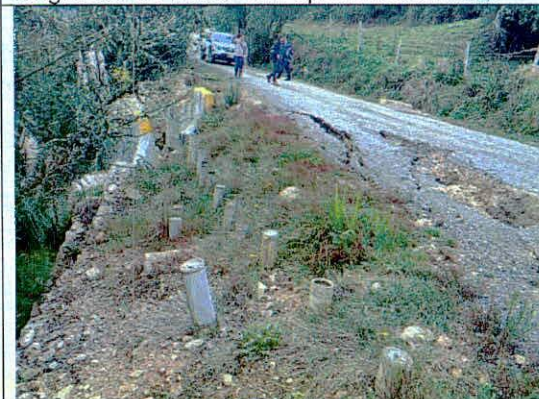
Fotografía 5. Columnas de bambú con inclinación leve hacia el occidente.

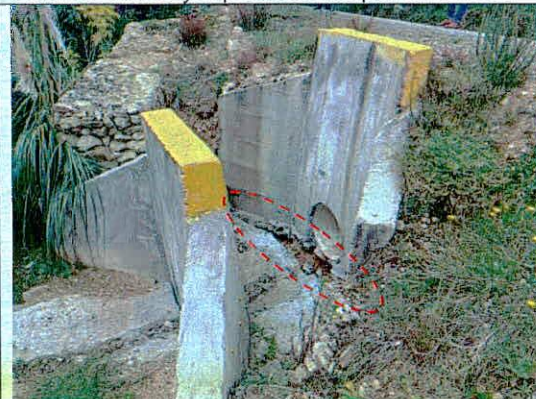
Fotografía 6. Grieta sobre el atraque de la tubería y el boxculvert en el costado occidental
