SDM-SS-163683-19

MEMORANDO

Asunto: Solicitudes respuesta a requerimientos en Diálogo Ciudadano.

Localidad: Chapinero

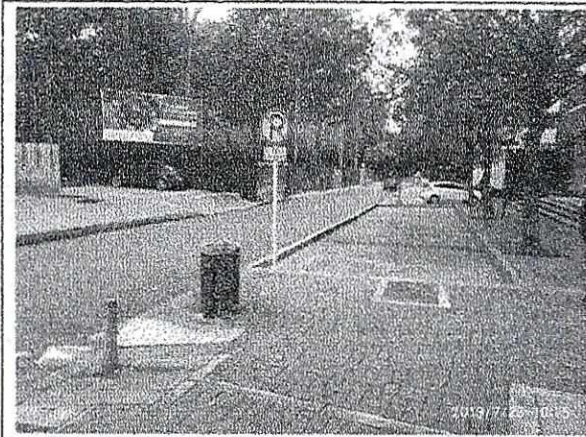
Fotografía 21. Panorámica Calle 87 con Carrera 11, vista al Occidente.

La Subdirección de Infraestructura de esta Secretaría (antes DSVCT) emitió concepto al Proyecto Parque El Japón mediante oficio SDM-DSVCT-19202-19 (se adjunta copia), teniendo en cuenta las intervenciones que se realizarán sobre la Carrera 11A entre Calle 86A y Calle 87. De acuerdo con lo

descrito en dicho oficio, la DSVCT consideró viable la alternativa 3 "consistente en adecuar la calzada occidental de la Carrera 11A entre Calle 87 y Calle 86A en doble sentido de circulación (ver figura 1) ..."

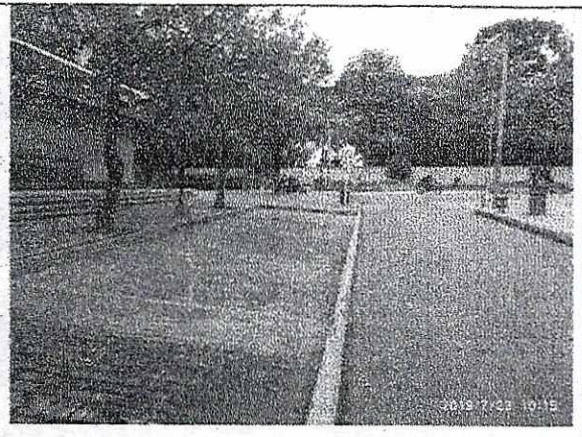
Fotografía 22. Panorámica Calle 87 con Carrera 11, vista al Oriente.
