Ciudad

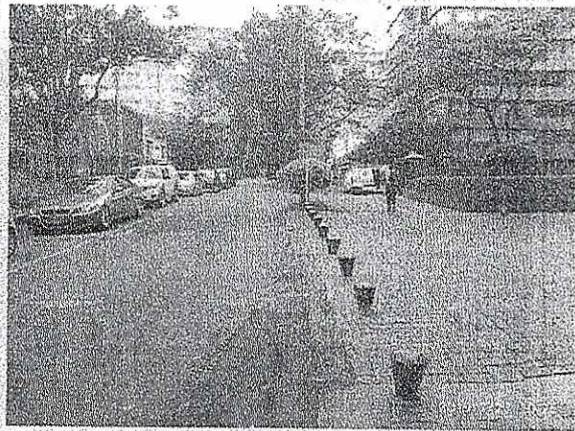
Fotografía 2. Panorámica Calle 85 con Carrera 10, vista al Oriente. Frente a edificio de la Calle 85 N° 10-11.

De acuerdo con lo anteriormente expuesto, no se considera viable el retiro de los dispositivos (bolardos) instalados en la Calle 85 entre la Carrera 9 y la Carrera 11, teniendo en cuenta que su disposición en campo está fundamentada en una evaluación de las condiciones técnicas, normativas y de movilidad del sector.

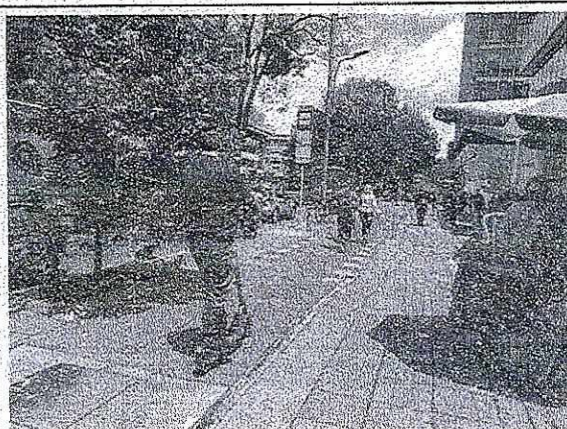
Una vez consultada la base de datos georreferenciada de la entidad para el sector del asunto y realizada la visita técnica de inspección y evaluación de las condiciones actuales de movilidad el día 23 de julio de 2019, se comunica que actualmente el andén del costado occidental de la Carrera 11 entre la Calle 82 y la Calle 100 no se encuentra habilitado para la circulación de ciclistas por lo que se retiró la señalización vertical implementada en el pasado.

Fotografía 4. Panorámica Carrera 11 con Calle 90, vista al Sur.

Sin embargo, se informa que con base en la normatividad vigente, mediante **OP-84722**, se solicitó a la Policía Metropolitana de Bogotá la programación de operativos de control encaminados a romper las conductas de biciusuarios en el andén occidental de la Carrera 11 entre Calle 82 y 100 aclarando que estos operativos se desarrollarán de acuerdo a la disponibilidad de unidades de policía y recursos técnicos, procurando con ello romper los patrones de conducta de desacato de la señalización implementada y de las normas de tránsito por parte de los conductores y peatones infractores. El resultado de estos operativos se puede consultar en la página web de la Secretaría Distrital de Movilidad.¹
