MEMORANDO

FECHA: Bogotá D.C., abril 19 de 2021

REFERENCIA: Respuesta al memorando 20211400066293

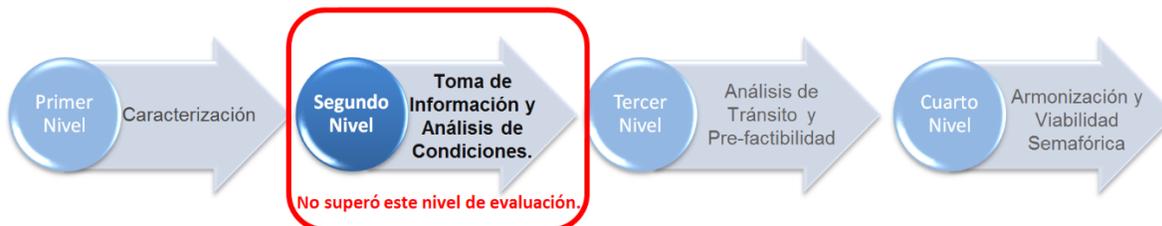
La intersección fue incluida con el identificador (**P025²**) a la base de solicitudes para realizar el procedimiento enunciado y no supero el segundo nivel de evaluación, dadas sus condiciones operacionales y comportamiento de los volúmenes vehiculares y peatonales. Es así como la intersección NO CUMPLE con las condiciones técnicas mínimas requeridas, de acuerdo con lo establecido en la normatividad vigente.

A continuación, se presenta de forma esquemática, el nivel donde se encuentra la intersección en el proceso de evaluación de viabilidad e implementación de regulación semafórica:

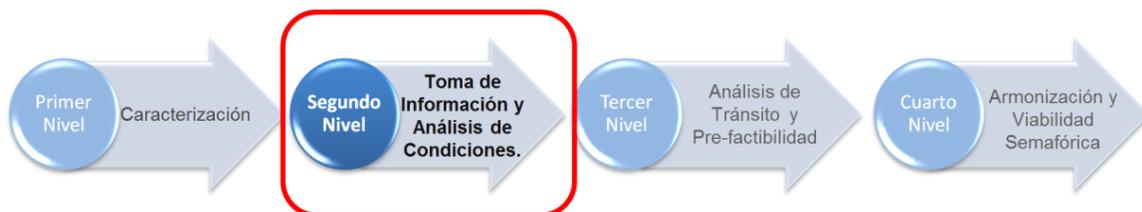
La intersección fue incluida con el identificador (P1189) a la base de solicitudes para realizar el procedimiento enunciado y se encuentra en avance el segundo nivel de evaluación (Toma de Información de volúmenes vehiculares y peatonales).

A continuación, se presenta de forma esquemática, el nivel donde se encuentra la intersección en el proceso de evaluación para determinar la viabilidad de implementación de regulación semafórica:

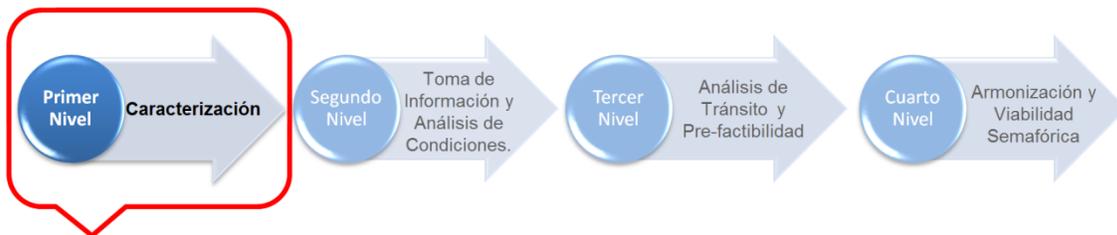
- **Transversal 59A con Calle 63 (P037) y Carrera 60 con Calle 63 (P1190):**

Las intersecciones fueron incluidas a la base de solicitudes para realizar el proceso de evaluación de prefactibilidad semafórica y se encuentra en avance el primer nivel, actividades de seguimiento de medidas implementadas y soluciones que pueden darse con otras alternativas para la regulación del tránsito y protección de los peatones.

A continuación, se presenta de forma esquemática el nivel donde se encuentra la intersección en el proceso de evaluación para determinar la viabilidad de implementación de regulación semafórica:
