<b>GESTIÓN CONTRACTUAL</b>	
	<b>Acta de Recibo Final e Informe de Supervisión</b>	
	Código: PA08-PR05-F2	Versión: 6

<b>CONVENIO INTERADMINISTRATIVO SDA-CV-20181473 CERROS ORIENTALES</b>	
<b>ACTA DE ENTREGA Y RECIBO FINAL DE ACTIVIDADES SENDERO GUADALUPE AGUANOSO</b>	
<b>INTEGRANTES:</b>	Secretaría Distrital de Ambiente – SDA Empresa de Acueducto y Alcantarillado – EAAB Instituto Distrital de Turismo – IDT Aguas de Bogotá S.A. ESP – AB S.A. ESP
<b>OBJETO</b>	Aunar esfuerzos técnicos, administrativos y financieros para la habilitación, planificación, intervención, adecuación y mantenimiento integral en senderos ubicados en cerros orientales y franja de adecuación en el distrito capital entre la Secretaría Distrital de Ambiente— SDA —, Aguas de Bogotá S.A. ESP— AB SA ESP -, la Empresa de Acueducto y Alcantarillado de Bogotá — EAAB ESP - y el Instituto Distrital de Turismo— IDT —.
<b>VALOR DEL CONVENIO</b>	Tres mil quinientos veintinueve millones cuatrocientos ochenta y un mil ochocientos seis pesos (\$3.529.481.806 m/cte)

Las siguientes observaciones siguen lo evidenciado el día 23 de agosto de 2021 en la visita al sendero por parte de los supervisores.

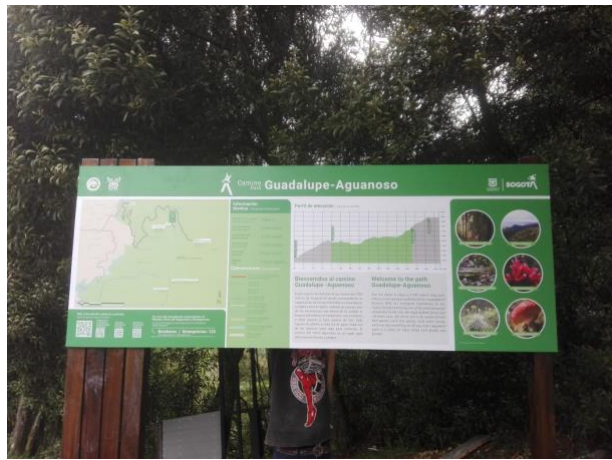
En el parqueadero del santuario de la virgen de Guadalupe, con el fin de hacer el recibo a los caminantes e invitarlos a disfrutar del sendero Guadalupe-Aguanoso, se instalaron , una señal de bienvenida con estructura de soporte en hierro y cuerpo en madera y una caneca en estructura metálica y acabados en madera plástica.

Señal de bienvenida

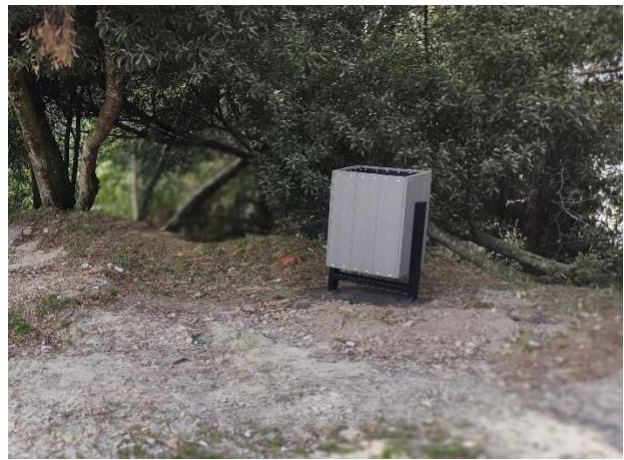
Caneca en zona de entrada

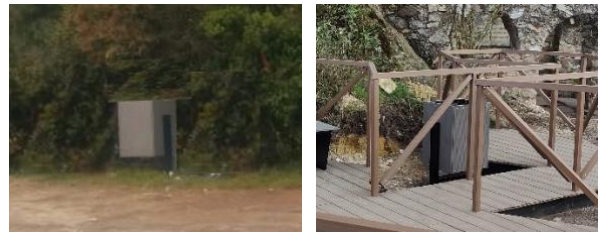
Además de la caneca anteriormente descrita, se instalaron 2 más, una en la vía hacia la plazoleta de acceso y otra en la plazoleta misma.

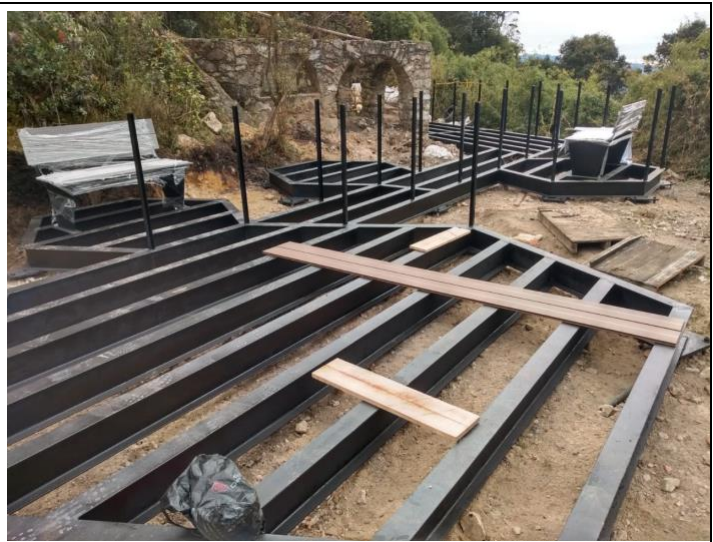
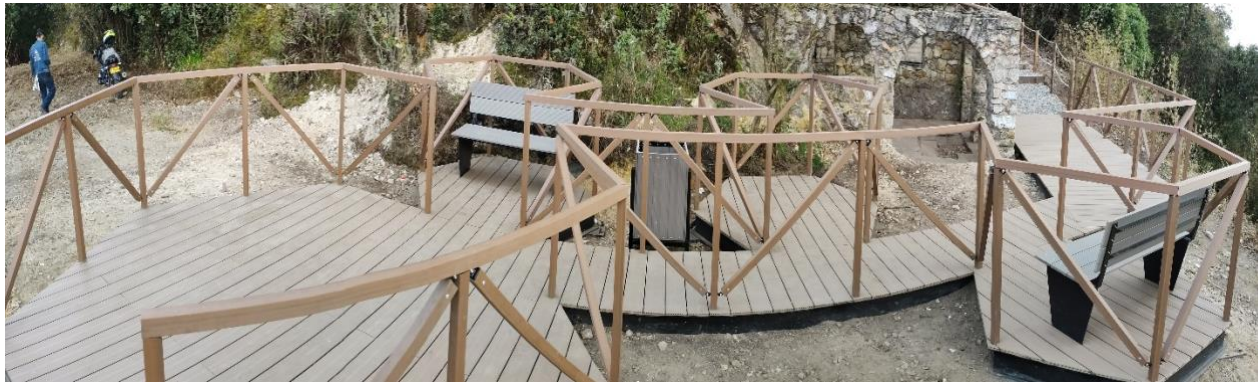
Consiste en la estructura de inicio del sendero la cual consiste en una base metálica de soporte con acabados en madera plástica. La plataforma tiene un área total de 44.45 m2.

Incluye 4 bancas tipo II y una caneca en estructura metálica y acabados en madera plástica.

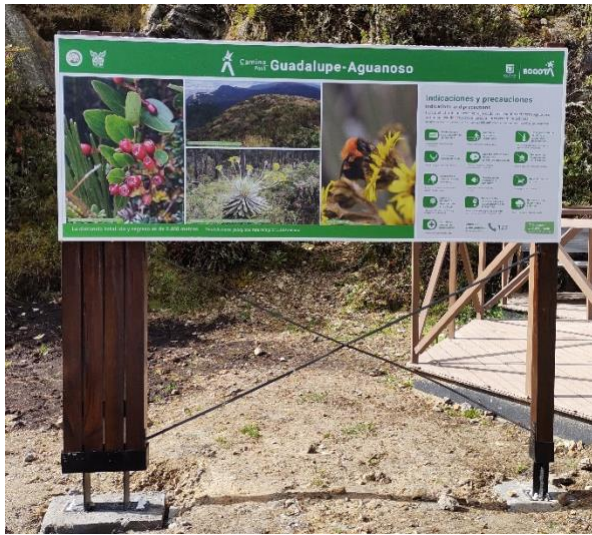
También incluye una señal de protocolo de uso con estructura de soporte en hierro y cuerpo en madera.

Señal de protocolo de uso

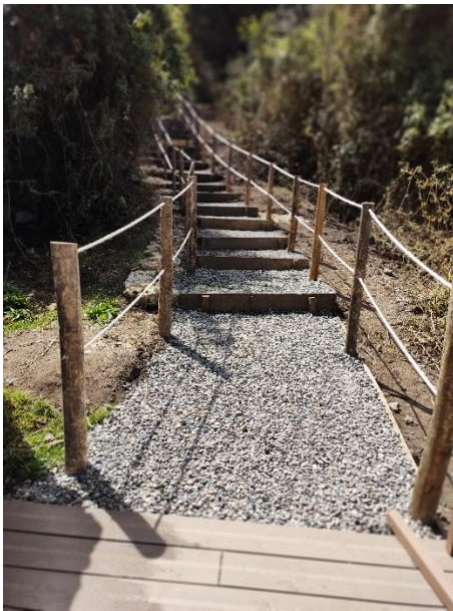
Actividad consistente en la reconformación manual del sendero formando escalones y con terminado en material filtrante para permitir el paso del agua hacia el sotobosque, dichos escalones tienen como confinamiento de contrahuella un elemento de madera, fijado al terreno con estacas de madera, en los puntos donde no se pudo implantar la estaca por la dureza del terreno se utilizó una varilla de hierro. Tanto las contrahuellas como las estacas son inmunizadas con aceite de linaza.

Por el costado oriental tienen un elemento de confinamiento en gaviones, el cual funciona dando estabilidad contra el talud y como elemento de conducción de aguas de escorrentía. En los sitios donde el talud es roca madre, no se instaló el gavión.

Por el costado occidental se instaló un filtro francés, consistente en un relleno de material filtrante envuelto en un geotextil, con una tubería perforada para conducción de aguas de escorrentía y subsuperficiales, las aguas recolectadas son llevadas a unas cajas de gravas para continuar con el proceso de disipación e infiltración hacia el terreno.

De otra parte, se instaló una doble cerca con postes en madera rolliza inmunizada con aceite de linaza, la separación de los postes es de 1.50 metros y su profundidad de anclaje es de 50 centímetros. Lleva además doble línea de sogas de fique de 3/8”.

Esta actividad se realizó en una longitud de 317 metros lineales.

Sendero reconformado

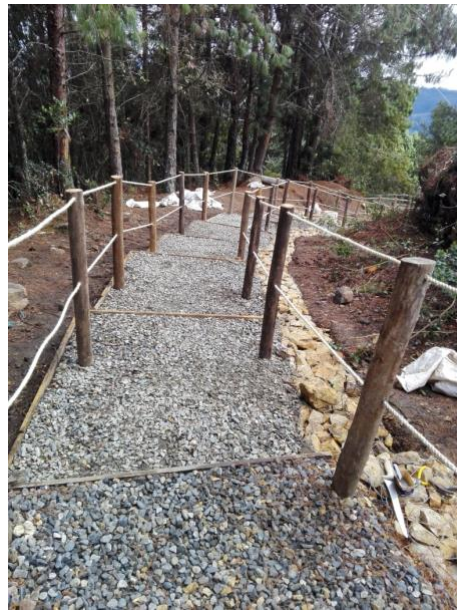
Sendero reconformado

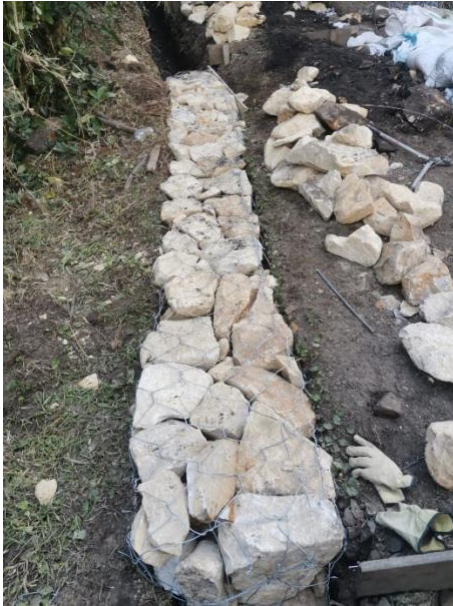
Gavión de contención en fase de construcción  
(Fotografía para fines informativos)

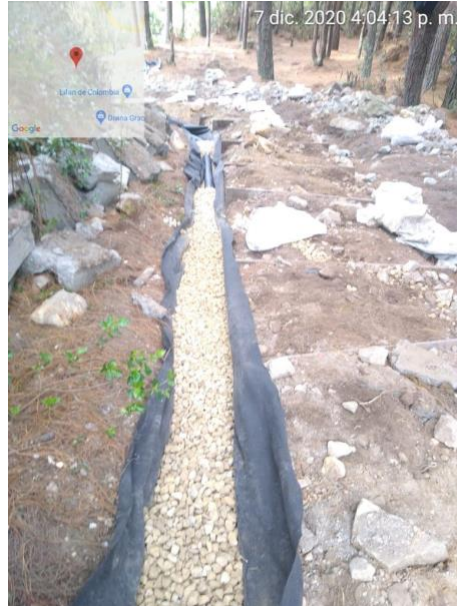
Filtro francés en etapa de construcción  
(Fotografía para fines informativos)

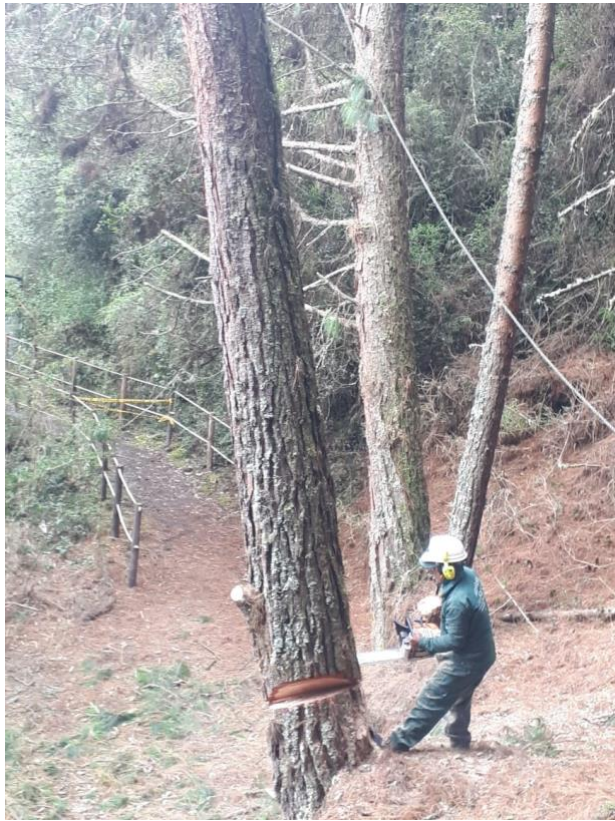
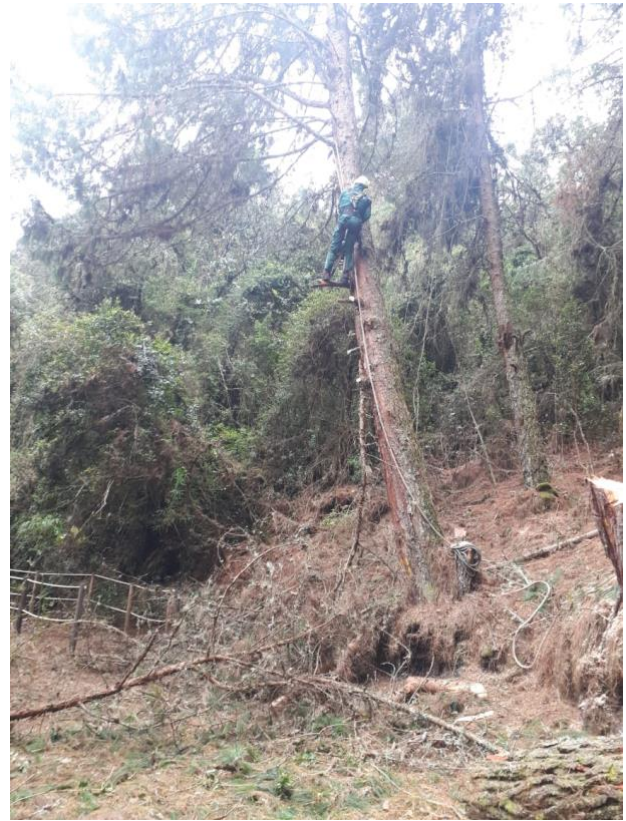
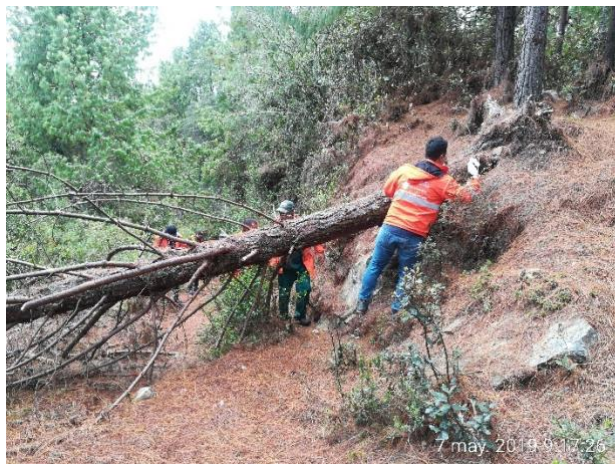
Árbol 1

En las dos primeras fotografías se aprecia el proceso de tala, se dispuso del material vegetal siguiendo las recomendaciones de la Corporación Autónoma Regional de Cundinamarca –CAR–. En la tercera fotografía se aprecia un árbol que entró en el inventario de árboles en riesgo pero que se encontraba caído sobre el sendero al inicio del convenio, se realizó su disposición siguiendo las recomendaciones de la Corporación Autónoma Regional de Cundinamarca –CAR– para esta actividad.

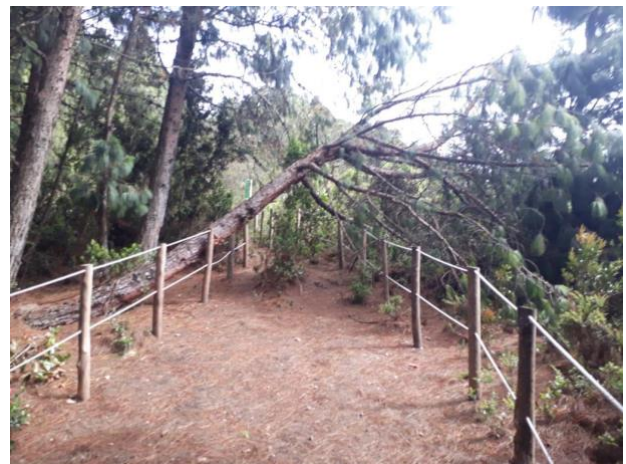
Nuevos eventos

En la última fotografía se aprecia uno de los dos árboles que no se encontraban en el inventario de árboles en riesgo y que colapsaron posteriormente sobre el sendero. Estos dos árboles no son objeto de intervención ya que no se encuentran en el Informe técnico DRBC 0434.

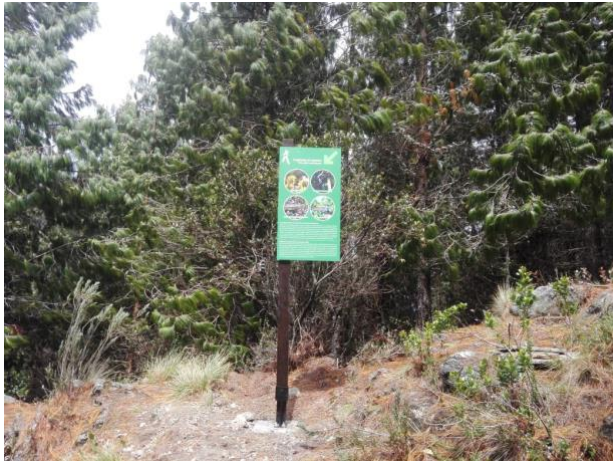
Señal No 5

Consiste en elementos que tienen una base de hierro la cual es anclada a un dado de concreto como estructura de fijación. El cuerpo de las señales es en sapan y el tablero es en pino, sobre el cual se instalaron las artes previamente aprobadas por los supervisores del convenio. Los tableros llevan esquineros protectores en pvc y van inmunizados e impermeabilizados en su reverso con vareta (pintura especial para este tipo de labores).

5	Pequeña	Direccional	Ubicación en el plano: usted está aquí. Indicar dirección para continuar Número de hectáreas Cerros Orientales	797	3294	Zona de desvío sendero. Colocar en posición para evitar paso por desvío. Arriba del Mirador 3

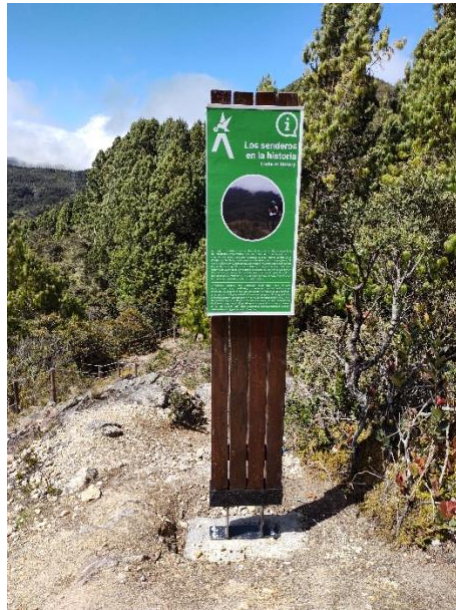
Señal No 6

Año de la reserva Sabías qué...			
6	Mediana	Informativa	Camino antiguo Conexión regional	823	3311	Después de la zona del desvío. Evitar colocar tapando la vista a las montañas. Colocar a un lado. En el mirador 3
7	Pequeña	Direccional	Especies de frailejones. Speletia argentea, speletia grandiflora, speletia sp... Ya casi finalizas tu ascenso...	1030	3350	Queda al lado del camino.
8	Pequeña	Direccional	Mapa. Ubicación usted está aquí. Qué distancia hace falta Altura Flecha hacia la derecha arriba	1160	3363	Queda al lado del camino.

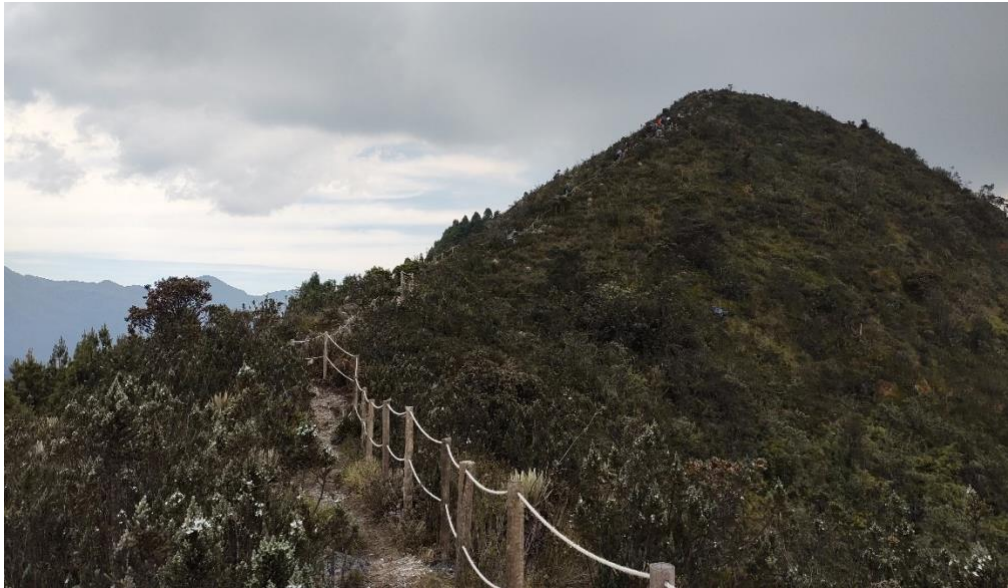
Delimitación de sendero

Con el fin de delimitar la ruta para evitar que los senderistas se desvíen de ella y proteger la vegetación nativa del paso de los usuarios del sendero, se delimitó el sendero con postes de madera rolliza y doble soga de fique.

En los sectores de la parte alta del sendero, en donde su morfología se caracteriza por la alta presencia de roca, no se colocó la cerca de postes en madera rolliza con doble soga de fique, debido a la imposibilidad de realizar las excavaciones en dicho terreno para colocar los postes.
