## INFORME DE RECORRIDO DE CAMPO EN LA QUEBRADA LA BOLONIA, LOCALIDAD DE USME

SECRETARÍA DISTRITAL DE AMBIENTE  
SUBDIRECCIÓN DE ECOSISTEMAS Y RURALIDAD  
GRUPO DE RESTAURACIÓN ECOLÓGICA

BOGOTÁ, DICIEMBRE 2022

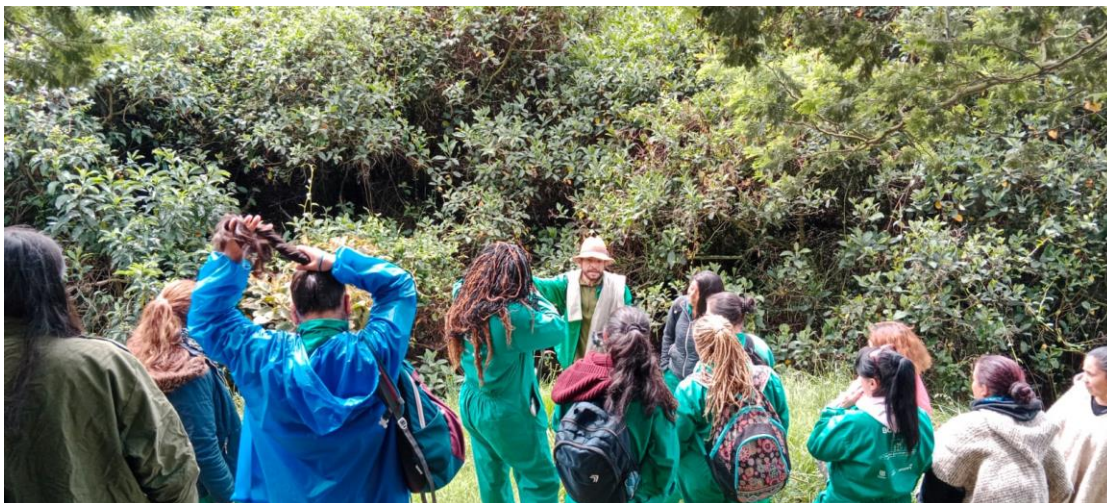
Fotografía 3. Socialización de la historia, características biológicas, distribución ecológica y de los 8 pasos metodológicos establecidos en el protocolo para la desinfestación, control y manejo de las dos especies de retamo en la quebrada Bolonia, localidad de Usme

Se realizó el recorrido de campo a la Quebrada Bolonia con el objeto de realizar la identificación y verificación de áreas con presencia de las dos especies de retamo y realizar una breve explicación de la historia biológica de la invasión; características biológicas de las especies; distribución ecológica; y de los 8 pasos metodológicos establecidos en el protocolo para la desinfestación, control y manejo; en ese escenario se identificó:

- ✓ Existe la invasión mixta de las dos especies de retamo (espinoso y liso) acompañada de una matriz de pastos limpios y vegetación nativa ribereña como coberturas de la tierra. No obstante, existe mayor densidad de retamo espinoso.

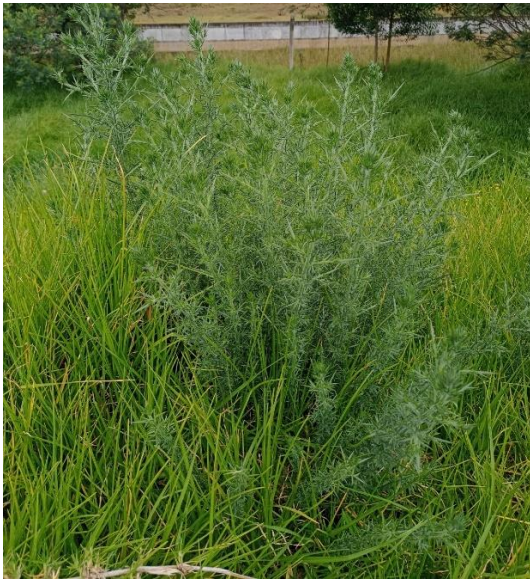
Fotografía 4. Presencia de individuos aislados de retamo espinoso no en estado reproductivo inmersos en una matriz de pastos limpios en la quebrada Bolonia, localidad de Usme

Una vez realizados los respectivos análisis, el recorrido de campo de verificación y generado los resultados aquí presentados, se concluye que los tres polígonos que suman 12,84 m<sup>2</sup> a como propuesta final reúne condiciones adecuadas para realizar la intervención para la desinfestación, control y manejo de retamo espino y retamo liso, esto se explica por varios aspectos, en términos de la invasión se tienen la presencia de las dos especies, en estado reproductivo y vegetativo, hay presencia de rebrotes, formado parches continuos o aislados en la matriz de pastos limpios.

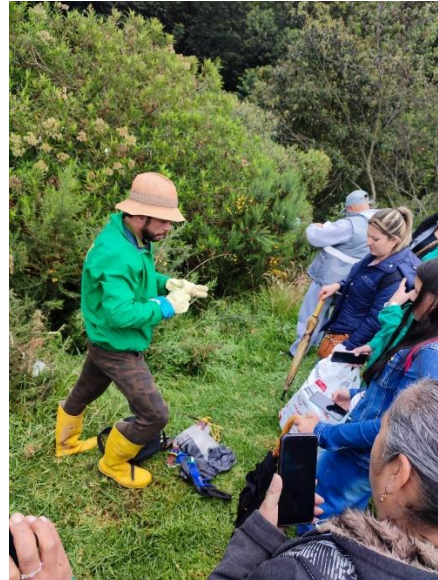
- ✓ El área de invasión no cuenta con delimitación o señalización que indique la presencia de retamo.
- ✓ Se trazo o demarco con ayuda de un GPS Garmin 60S, tres áreas que corresponden a los tres polígonos (parches) de aproximadamente: el 1ro: 1,88 m<sup>2</sup>, el 2do: 0,46 m<sup>2</sup> y el 3ro: 10,5 m<sup>2</sup> que posteriormente se descargaron y se procedió a elaborar las figura donde representa espacialmente en la quebrada Bolonia.

Fotografía 5. Presencia en parche de las dos especies de retamo. Nótese que el área de invasión no cuenta con delimitación o señalización, quebrada Bolonia, localidad de Usme

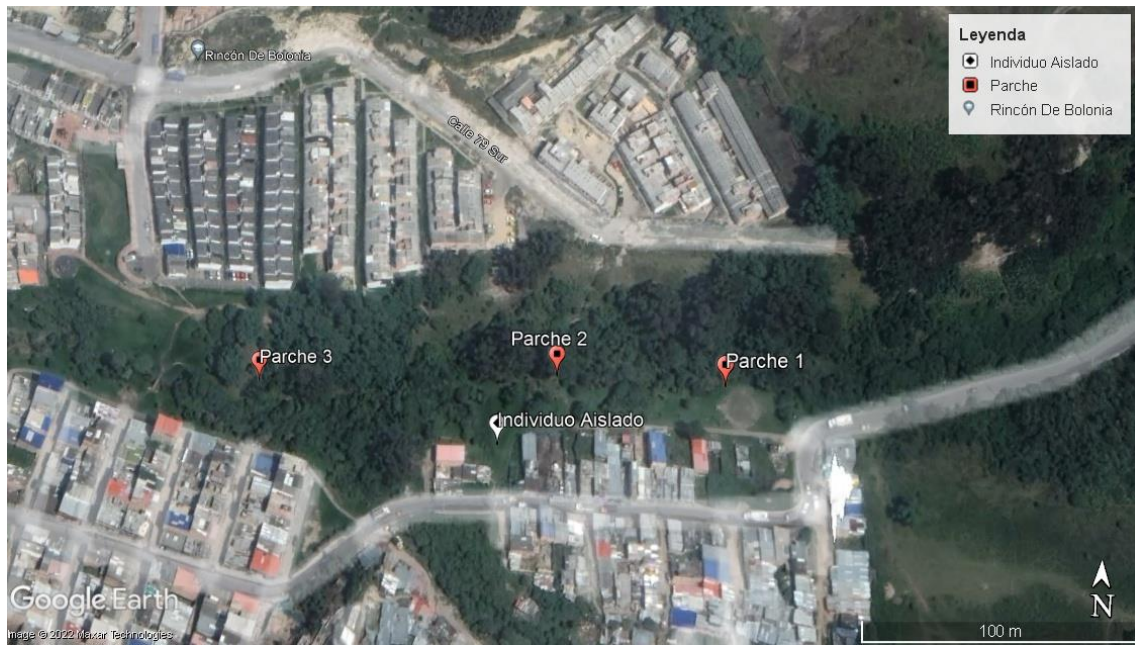
Igualmente, en la Figura 1 y Figura 2 se aprecia la ubicación espacial y distribución de los tres parches o polígonos (el 1ro: 1,88 m<sup>2</sup>, el 2do: 0,46 m<sup>2</sup> y el 3ro: 10,5 m<sup>2</sup>) identificados en la quebrada la Bolonia, localidad de Usme, durante la jornada comunitaria.

Figura 1. Ubicación de los tres parches y el individuo aislado de retamo, identificados en la quebrada la Bolonia, localidad de Usme

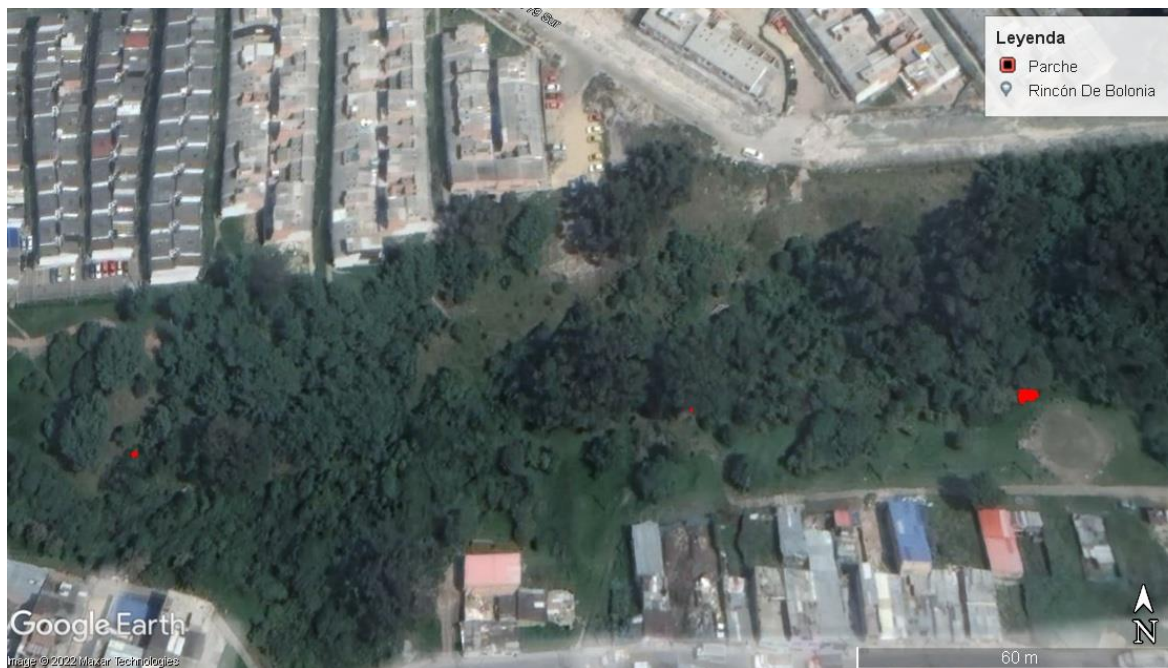
Figura 2. Polígonos delimitados (Rojo) en los tres parches de retamo, identificados en la quebrada la Bolonia, localidad de Usme
