**ALCALDIA LOCAL DE ENGATIVA
GRUPO DE GESTION JURIDICA - CONTROL URBANISTICO**

INFORME TECNICO No.

VG-246

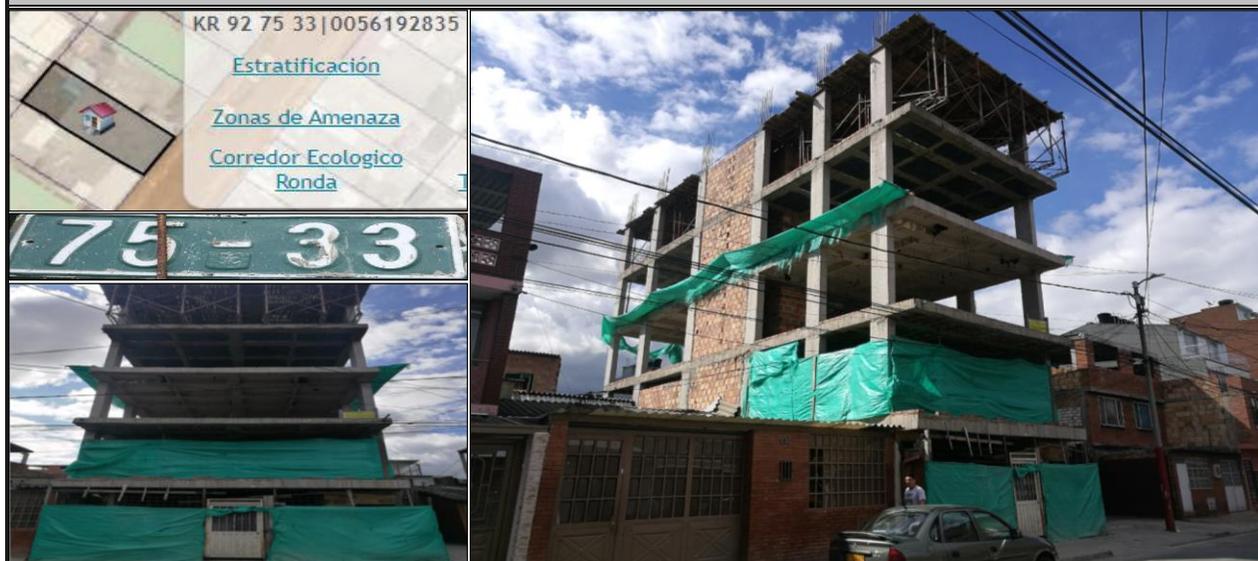
REGISTRO FOTOGRAFICO

El 09-10-2019, se realizó visita de inspección ocular al predio en referencia según OPERATIVO DE CONTROL Y VIGILANCIA (Obras), con el objeto de VERIFICAR SI LAS OBRAS REALIZADAS O QUE SE ESTAN REALIZANDO CUMPLEN CON LA NORMATIVA VIGENTE. El predio se encuentra ubicado en la CARRERA 92 No 75 - 33, identificado con código de sector 0056192835, perteneciente a la UPZ 30. BOYACA REAL Barrio PARIS. 1- En la visita al predio se observa una edificación de 5 pisos en construcción. 2- Se evidencia que se construyó la estructura de la edificación hasta un quinto piso y se ven los arranques de las columnas para un sexto piso, también se están construyendo los muros perimetrales en bloque. 3- La persona que se encuentra en el interior no permite el ingreso y no presenta Licencia de Construcción ni planos aprobados por Curaduría Urbana. Se deja citación bajo la puerta para el día 10 de Octubre de 2019 a la cual nadie asiste. Decreto 070 de 2002, mediante el cual se reglamenta la UPZ, Sector Normativo 1 Subsector de Edificabilidad A, permite una Altura Máxima de 4 pisos más uno No Habitable, exige una zona de Antejardín de 4 metros de fondo y un Aislamiento Posterior de 4 metros para esta Altura. El área en infracción sobre Antejardín es de 4X7,13X5=142,6 metros cuadrados No Legalizables, medidas extraídas de Plano Urbanístico E11/4-12. 4- Nadie atendió la visita en el predio.

En conclusión: Se encuentra en infracción urbanística, se sugiere realizar Sellamiento Preventivo de Obra.

AREA EN CONTRAVENCIÓN (M2)	142,6	ÁREA LEGALIZABLE (M2)	
		AREA NO LEGALIZABLE (M2)	142,6
TIPO DE INFRACCIÓN	Construcción sobre Antejardín y obras sin Licencia de Construcción		
OCUPAC. DE ESPACIO PÚBLICO?	SI	NO	SE DEJÓ CITACIÓN?
			SI
			NO
