ESTUDIO DE SUELOS
CONSTRUCCIÓN DE LAS OBRAS PARA
LA CONSERVACIÓN DE LA MALLA VIAL
LOCAL DE SUMAPAZ, CORREGIMIENTO
NAZARETH VEREDA NAZARETH ACCESO AL
PUENTE QUEBRADA CHOCHAL
DEPARTAMENTO DE CUNDINAMARCA

GLOBAL CIVIL INGENIERÍA S.A.S

GCI S.A.S.	ESTUDIO DE SUELOS	Página 2 de 14	
	CONSTRUCCIÓN DE LAS OBRAS PARA LA CONSERVACIÓN DE LA MALLA VIAL LOCAL DE SUMAPAZ, CORREGIMIENTO NAZARETH VEREDA NAZARETH ACCESO AL PUENTE QUEBRADA CHOCHAL	CODIGO 015-19-6-2	Fecha: Abril 2019

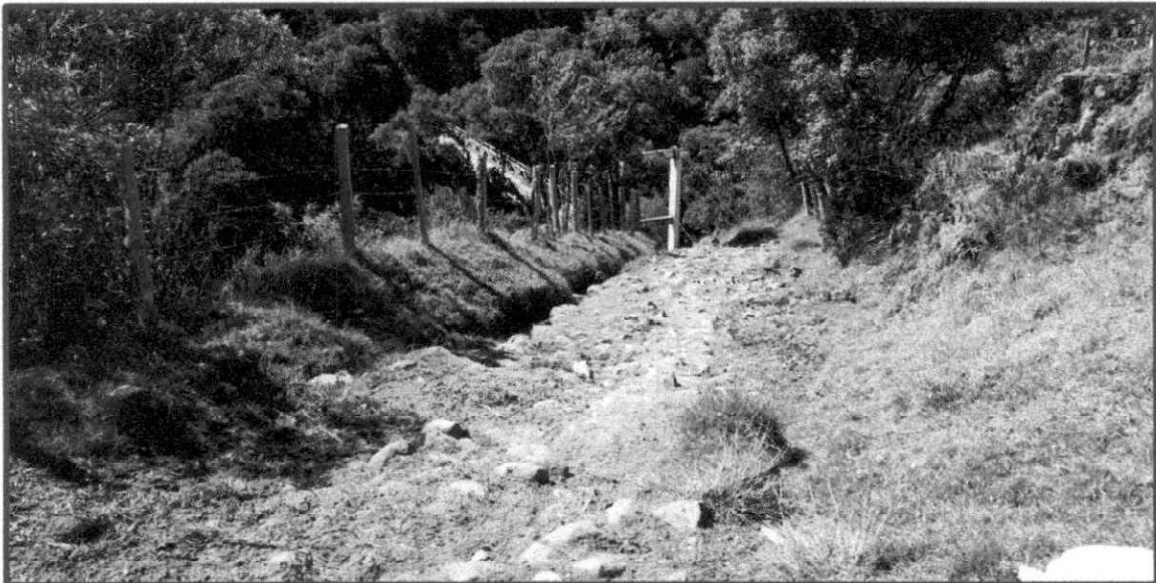
Figura 1. Vista general lote en estudio.

Se realizó la exploración y estudio geotécnico del suelo de subrasante en el Corregimiento de Nazareth, Vereda Nazareth acceso al puente quebrada Chochal de la localidad de Sumapaz, departamento de Cundinamarca, para posteriormente diseñar la estructura de pavimento más favorable de acuerdo a las consideraciones del proyecto. Es importante anotar que los estudios complementarios necesarios para la evaluación como tránsito, hidráulica, topografía, procesos constructivos no están dentro del alcance del presente estudio sin embargo se darán algunas observaciones.

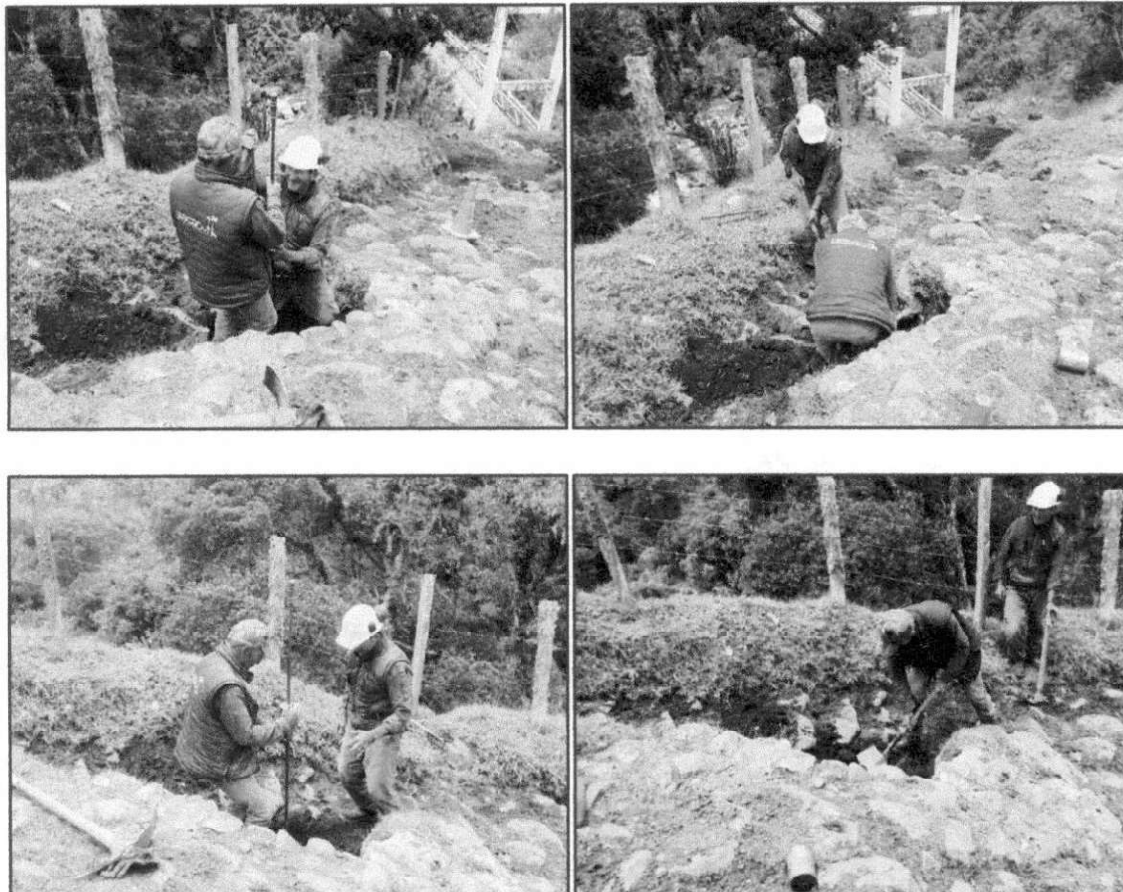
Figura 3. Actividades de exploración mediante la utilización de pruebas de CBR y ensayos de campo de pruebas de cono de penetración dinámico PDC.

Las actividades contemplan la exploración del subsuelo por medio de un (01) Apiques de avance a una profundidad de 1.50 metros. De los apiques se extrajeron muestras representativas alteradas para determinar el contenido de humedad y para clasificación de los diferentes estratos encontrados, se desarrolló la extracción de muestras inalteradas para determinar el CBR y se realizaron pruebas en campo mediante PDC.

En las siguientes fotografías se puede observar el proceso de exploración

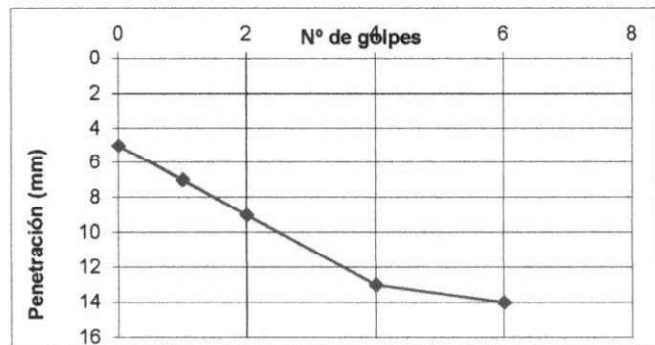
Curva de Penetración Vs N° de golpes

N° de Golpes	Penetración (cm)	I.P.D. (mm/golpe)	CBR (%)
0	5,0		
1	7,0	20,0	4,8
2	9,0	20,0	4,8
4	13,0	20,0	4,8
6	14,0	5,0	11,3

Ecuación de Correlación:
 $CBR = 30,52 * ((I.P.D.)^{-0,62})$

PENETRACION(mm)	PENDIENTE	I.P.D.(mm/golpe)	CBR%
0-140	P1	16,3	5,4%

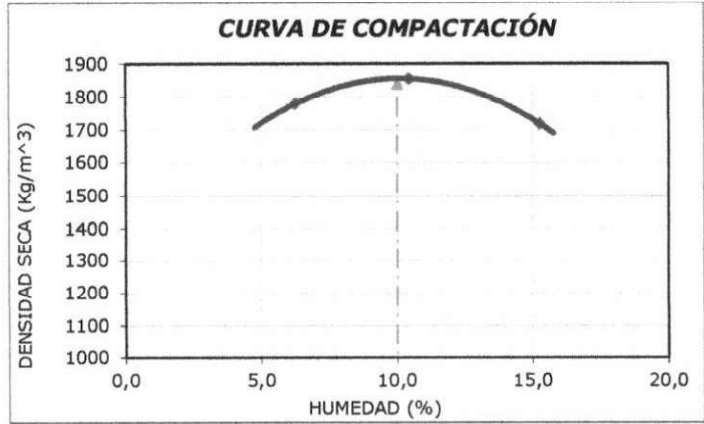
Página 5 de 8	ENSAYO
NORMA INV E - 142 -13	ENSAYO DE COMPACTACIÓN PROCTOR MODIFICADO

DETERMINACIÓN Nº	1	2	3
NÚMERO DE GOLPES	56	56	56
PESO SUELO HÚMEDO (g)	5500	5500	5500
HUMEDAD HIGROSCÓPICA (%)	6,72	6,72	6,72
PESO SUELO SECO (g)	5154	5154	5154
HUMEDAD DESEADA (%)	7,7	10,7	13,7
HUMEDAD ADICIONAL (%)	1,0	4,0	7,0
VOLUMEN DE AGUA ADICIONAL (cc)	52	206	361
NÚMERO DE MOLDE	1	1	1
PESO DEL MOLDE (g)	2245	2245	2245
PESO DEL MOLDE + SUELO HÚMEDO (g)	6231	6566	6421
PESO DEL SUELO COMPACTO (g)	3986	4321	4176
VOLUMEN DEL MOLDE (cm ³)	2108	2108	2108
DENSIDAD HÚMEDA (g/cm ³)	1,891	2,050	1,981
HUMEDAD AL HORNO (%)	6,24	10,44	15,26
DENSIDAD SECA (Kg/m ³)	1779,8	1856,1	1718,7

Humedad Óptima	10,00%
Densidad Seca Máxima	
Kg/m ³	1840,0
g/cm ³	1,84

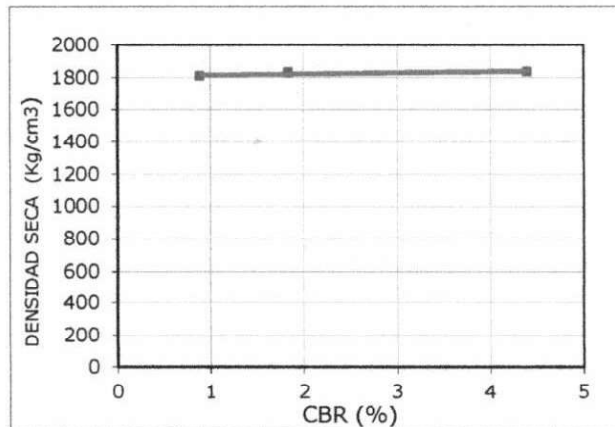
SUMERGIDO

Molde No.	03B		002A		5A	
No.Golpes	55		26		12	
Penet (plg)	Lect dial (Kgf)	Esf. (lb/pulg2)	Lect dial (Kgf)	Esf. (lb/pulg2)	Lect dial (Kgf)	Esf. (lb/pulg2)
0,005	5	3	5	4	3	2
0,025	15	10	10	7	6	4
0,050	29	20	15	11	9	6
0,075	45	32	21	14	11	8
0,100	60	42	25	17	13	9
0,150	80	56	33	23	16	11
0,200	94	66	39	28	18	12
0,250	105	74	44	31	19	14
0,300	115	81	49	34	21	15
0,400	134	94	56	39	24	17
0,500	150	105	62	43	27	19
CBR corr 0.1 (%)	4,2		1,7		0,9	
CBR corr 0.2 (%)	4,4		1,8		0,8

No. Golpes	Densidad seca (Kg/m3)	CBR
55	1838,81	4,4
26	1831,18	1,8
12	1810,55	0,9
