**MEMORANDO SDM-SS-168481-2020**

**ASUNTO:** Solicitudes respuesta a requerimientos en audiencia pública de Rendición de Cuentas, localidad Tunjuelito.

**LOCALIDAD:** Tunjuelito

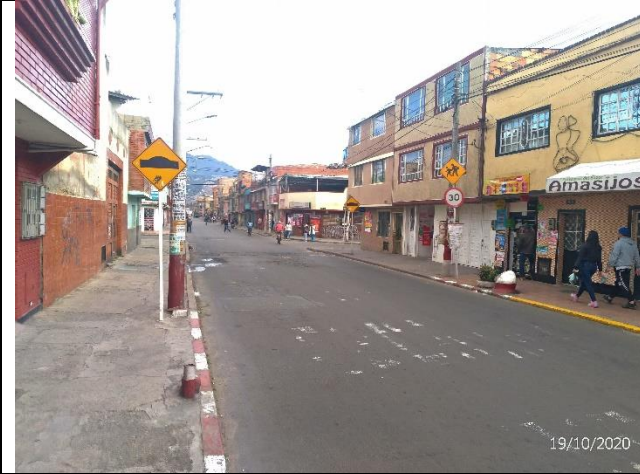
La Subdirección de Señalización cuenta con un diseño de señalización vial (EX\_06\_110\_1867\_12\_V5) para el tramo vial de la Calle 55 Sur entre Carrera 19A y Carrera 19, el cual contempla diferentes medidas de pacificación, sin embargo, teniendo en cuenta el estado actual de la vía observado en visita técnica de inspección el día 19/10/2020, se hace necesario previo a la implementación de la señalización y dispositivos diseñados, el mantenimiento de dicho tramo, adicionalmente, revisadas las bases de datos de la entidad esta vía se clasifica como parte de la malla vial Intermedia de la ciudad, por esta razón, su mantenimiento es responsabilidad del Instituto de Desarrollo Urbano, IDU, por consiguiente, se envía solicitud mediante radicado SDM-SS-175458-2020 a dicha entidad, para que en el alcance de sus competencias se evalúe la intervención del pavimento correspondiente. Una vez se cuente con el pavimento en buenas condiciones, esta Subdirección realizará las acciones correspondientes en materia de señalización.

**Foto No. 1.** Calle 55 Sur entre Carrera 19A y Carrera 19, vista hacia el Sur.

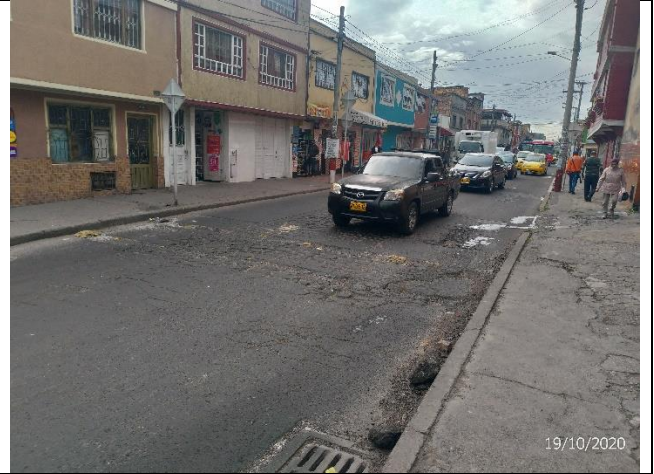
**Foto No. 2.** Calle 55 Sur entre Carrera 19A y Carrera 19, vista hacia el Norte.
