**SDM-SS-178243-2020**

**MEMORANDO**

**ASUNTO:** Solicitudes respuesta a requerimientos en audiencia de rendición de cuentas, Localidad de Usme.

**LOCALIDAD:** Usme

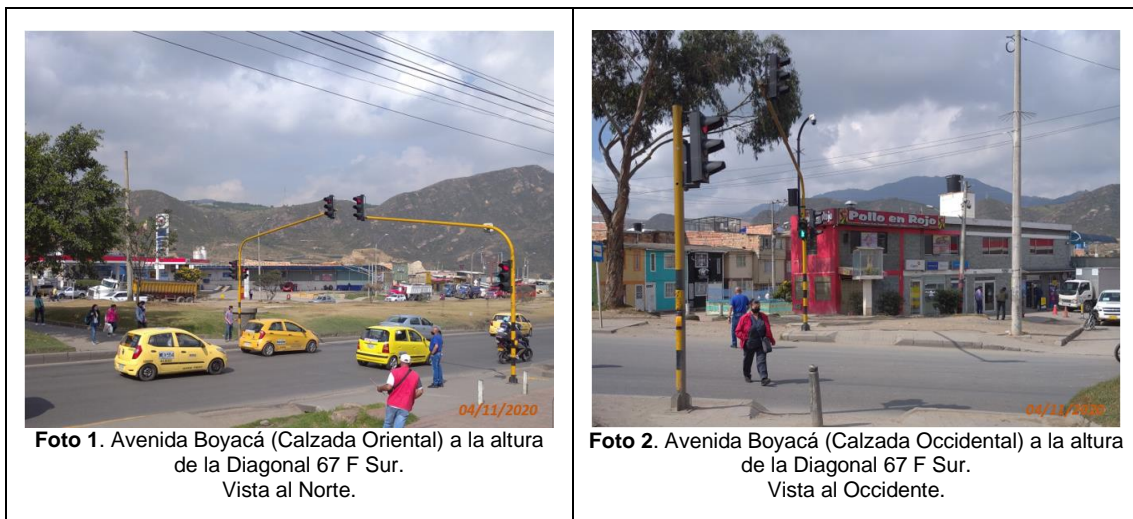
En vista técnica, realizada por esta Subdirección, se evidencio que la señalización vertical, se encuentra implementada, permitiendo en primera medida, que los usuarios de las vías transiten de manera segura y responsable. No obstante, la demarcación horizontal, que incluía el paso peatonal del cruce semaforizado en el sector del requerimiento, actualmente no se encuentra implementada debido a que sobre las dos calzadas vehiculares de la Avenida Boyacá (Sentido de circulación vehicular Norte-Sur y

Viceversa) a la altura de la Diagonal 69 F Sur, se adelantó intervención de mantenimiento periódico de la capa de rodadura, por parte del Instituto de Desarrollo Urbano (IDU).

**Foto 1.** Avenida Boyacá (Calzada Oriental) a la altura de la Diagonal 67 F Sur.  
Vista al Norte.

**Foto 2.** Avenida Boyacá (Calzada Occidental) a la altura de la Diagonal 67 F Sur.  
Vista al Occidente.

En este sentido, se procederá a programar en la base de compromisos de la Entidad, la implementación de los elementos de señalización en el sector de la solicitud; aclarando que la Secretaría Distrital de Movilidad atiende diariamente solicitudes de señalización en toda la ciudad y las actividades de actualización, instalación y mantenimiento de señalización vial, se encuentran sujetas al orden cronológico de solicitudes, al estado que presente la capa de rodadura en el momento de la implementación, a la disponibilidad presupuestal de la Entidad y a la vigencia de los contratos que suscriba esta Secretaría para tal fin.

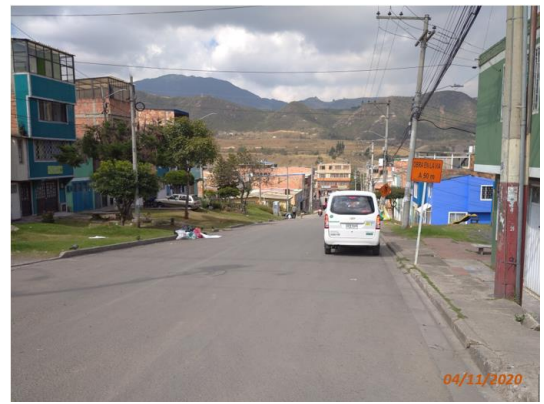
**Foto 2.** Calle 72 A Sur entre Carrera 14 W y Avenida Boyacá (Carrera 14 V). Vista al Occidente.

De esta manera, una vez sean asignados los recursos necesarios en las futuras vigencias presupuestales, se procederá a programar la implementación de los elementos de señalización resultantes del proceso de actualización del diseño antes mencionado, para el segmento vial de la solicitud; aclarando que esta actividad dependerá del orden cronológico de solicitudes por parte de la comunidad, al estado que presente la capa de rodadura en el momento de la implementación, a la disponibilidad presupuestal de la Entidad y a la vigencia de los contratos que suscriba esta Secretaría para tal fin.
