**Asunto: Derecho de Petición**

**desde hace cinco años, para ser más exactos desde junio 24 de 2016 que se nos informó que la junta había recibido un comunicado "concepto técnico para proceso de legalización basado en fotos no en estudios de terreno" y tres años después fecha el 16 de agosto de 2019 nos llegó un comunicado a cada predio informando de que nuestro patrimonio se encontraba en alto riesgo por deslizamiento.**

| <p>ALCALDIA MAYOR<br/>DE BOGOTÁ D.C.</p> | <b>CONCEPTO TÉCNICO PARA PROGRAMA<br/>DE LEGALIZACIÓN Y REGULARIZACIÓN<br/>DE BARRIOS</b> | Código: | GPR-FT-13 |

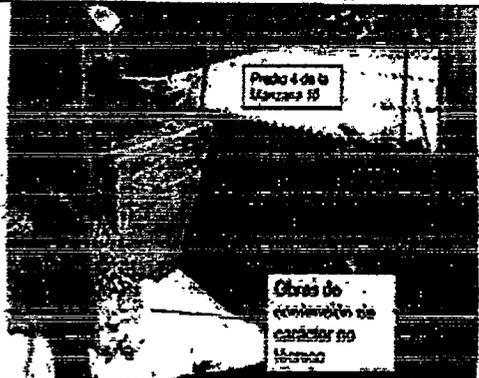
| <p>Fotografía 9. Vista posterior de los predios 6 y 7 de la Manzana 10 que se encuentran en la zona que fue declarada como suelo de protección por riesgo.</p> | <p>Fotografía 10. Estado de corte con obras de contención de carácter no técnico que presentan deterioro, localizadas al costado norte de los predios 4 y 5 de la Manzana 10.</p> |

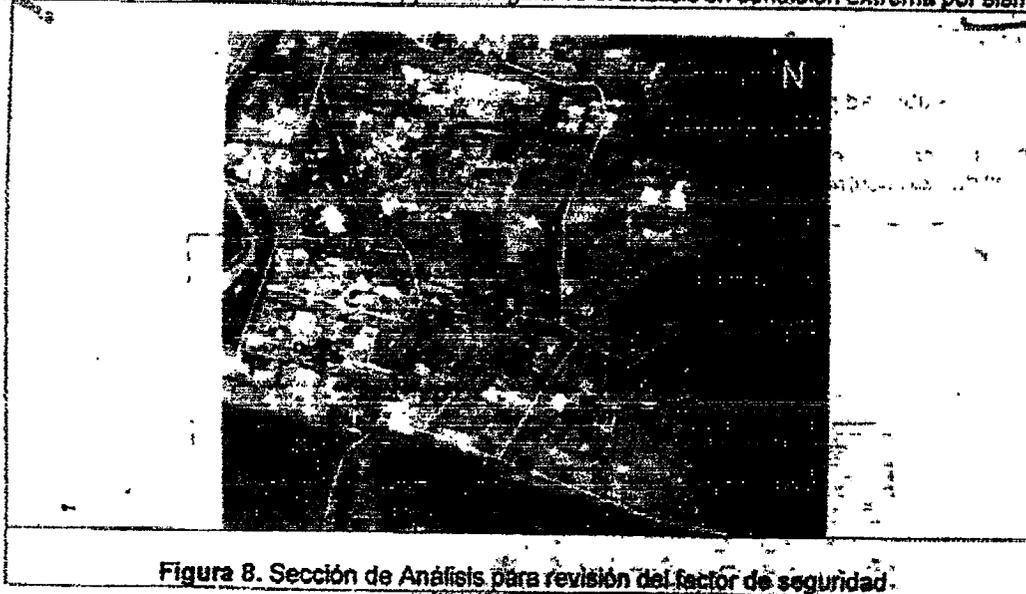
**Figura 8. Sección de Análisis para revisión del factor de seguridad.**

En la Figura 8 se presenta la localización del Perfil A-A' en donde se realizó el análisis del talud en sentido occidente-oriental del barrio Villas del Cerro; así mismo, en la Figura 9 se presenta el análisis en condiciones normales, y en la Figura 10 el análisis en condición extrema por sismo.

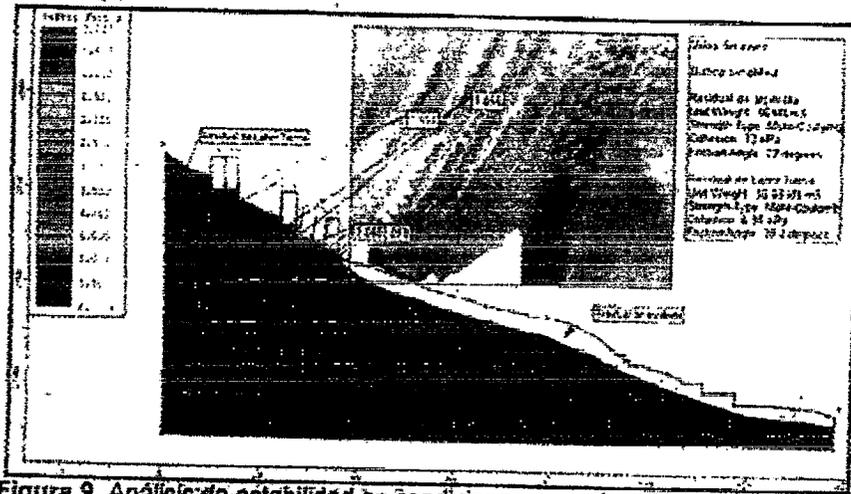
Se realizó el análisis de estabilidad para la parte alta del talud en condición actual, en donde se presentan varias superficies de falla con un Factor de Seguridad inferior a 1,2 (ver. Figura 9); el cual significa una condición de amenaza alta.

Estas superficies de falla representan la condición actual del terreno, a partir de las cuales se observa que el sector se encuentra en un estado precario de equilibrio ( $FS < 1.2$ ) debido a fallas

locales que se pueden presentar a lo largo del talud, generado por la implementación antitécnica de los cortes para la construcción de las viviendas.

Figura 9. Análisis de estabilidad en condiciones normales. Parte alta del talud

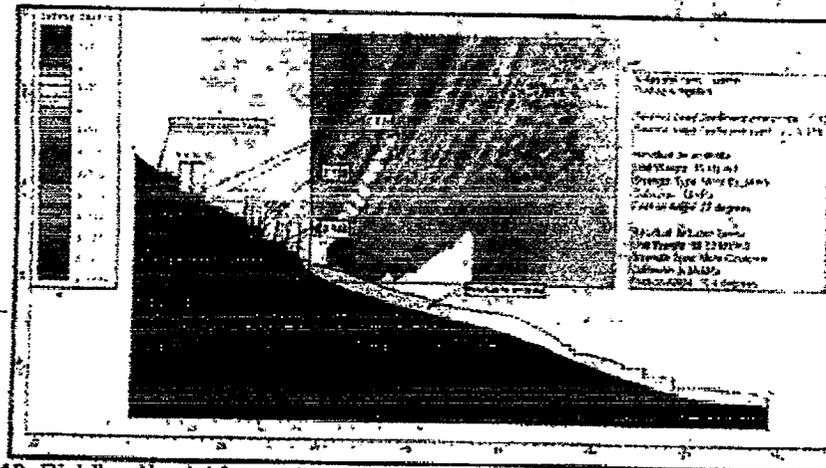
El análisis de estabilidad para una condición extrema de sismo, se realizó con base en el Mapa de Microzonificación Sísmica de Bogotá D.C., en el cual el área de Villas del Cerro se encuentra en la zona sísmica de Cerros, cuyo coeficiente de Aceleración  $A0$  es  $0.18g$ , y corresponde a una probabilidad de ocurrencia del 10%, asociada a un período de retorno de 475 años.

Figura 10. Distribución del factor de seguridad para una condición extrema de sismo. Parte alta del talud

Este análisis de estabilidad presenta varias superficies de falla críticas con factores de seguridad inferiores a 1.0 (ver Figura 10), y representan una condición de falla inminente en el sector.

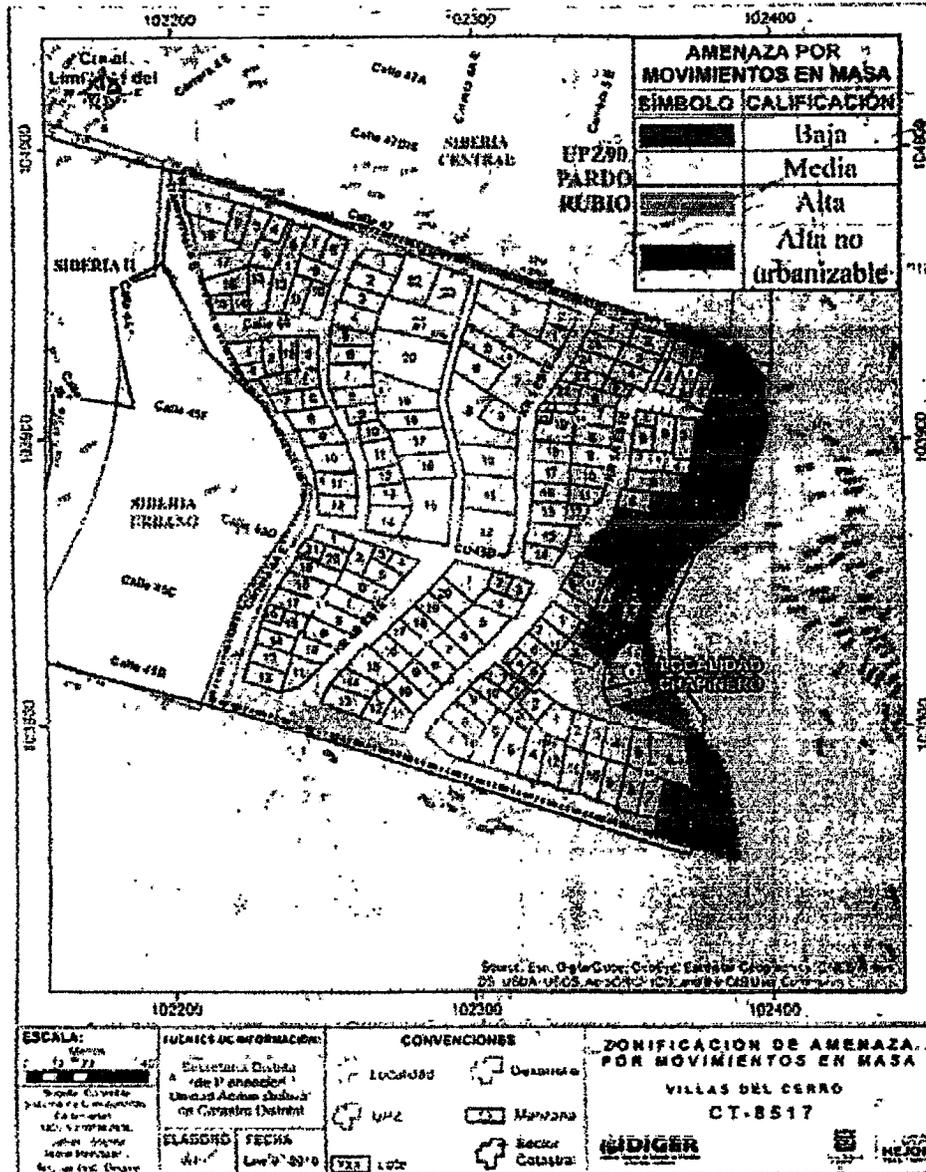
Anexo 1. Mapa de Zonificación de Amenaza del desarrollo Villas del Cerro de la localidad de Chapinero.

Para la categorización de Amenaza Alta y Alta No Urbanizable se contemplaron aspectos como la alta pendiente, principalmente hacia el costado oriental, la caracterización litológica de los materiales sobre los que se encuentra emplazado el desarrollo, que corresponden a rocas muy fracturadas y altamente meteorizadas de la Formación Arenisca Labor-Tierra y la Formación Guaduas-Miembro Superior, así como la fuerte incidencia que genera la acción de drenajes presentes en el sector y el regular tratamiento de aguas servidas y escurrimientos, que en conjunto pueden modificar las condiciones de inestabilidad, favoreciendo la activación de procesos por movimientos en masa. Para la categorización de Amenaza se realizó un análisis de estabilidad de taludes, el cual dio como resultado que la zona más oriental del desarrollo presenta un factor de seguridad inferior a 1.2 en condiciones actuales que le da una categorización de Amenaza Alta.

La categorización de Amenaza Media, predominante a lo largo del desarrollo, que a pesar de no presentar procesos activos por movimientos en masa, resalta casos puntuales en los que se identificaron taludes de corte deteriorados y rellenos mal consolidados, sobre los que ocurren libremente aguas de escurrimiento, favoreciendo la colmatación y desestabilización de los mismos. Es por esto que se establecieron las recomendaciones pertinentes que puedan garantizar el mejoramiento de las condiciones actuales del sector, para mantener la condición de Amenaza Media, pues en caso contrario se podría deteriorar.

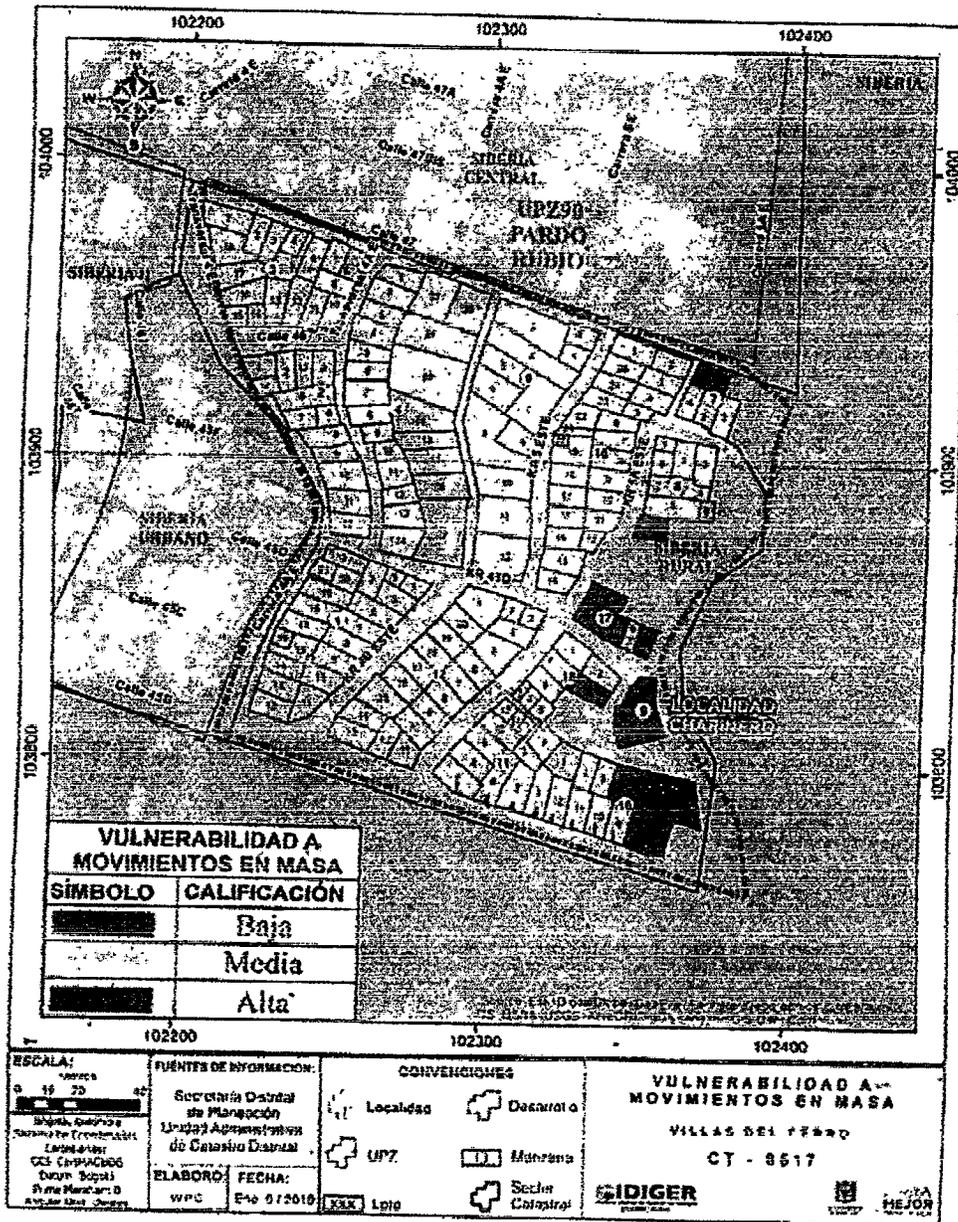
Anexo 2: Mapa de Vulnerabilidad del desarrollo de Villas del Cerro de la localidad de Chapinero

La identificación y construcción de los escenarios de Vulnerabilidad se logró con base en la calificación y zonificación de los escenarios de amenaza, los cuales presentan un incremento de los factores condicionantes de inestabilidad, hacia el costado Oriental del desarrollo Villa del Cerro, donde predominan características asociadas tales como, intervenciones antrópicas desarrolladas para el emplazamiento de las viviendas y pendientes principalmente abruptas. Debido a lo anterior y considerando las deficiencias constructivas y estructurales de las viviendas del desarrollo Villa del Cerro, cuya tipología varía de B1 a B3 (predominancia B2), así como el tipo de solicitaciones anteriormente identificadas, se estimó que se pueden presentar niveles de daño con categorías de medio a alto, que implica valores del IVF de 0.35 a 1.00, lo que asociaría categorías de Vulnerabilidad Media y Alta.

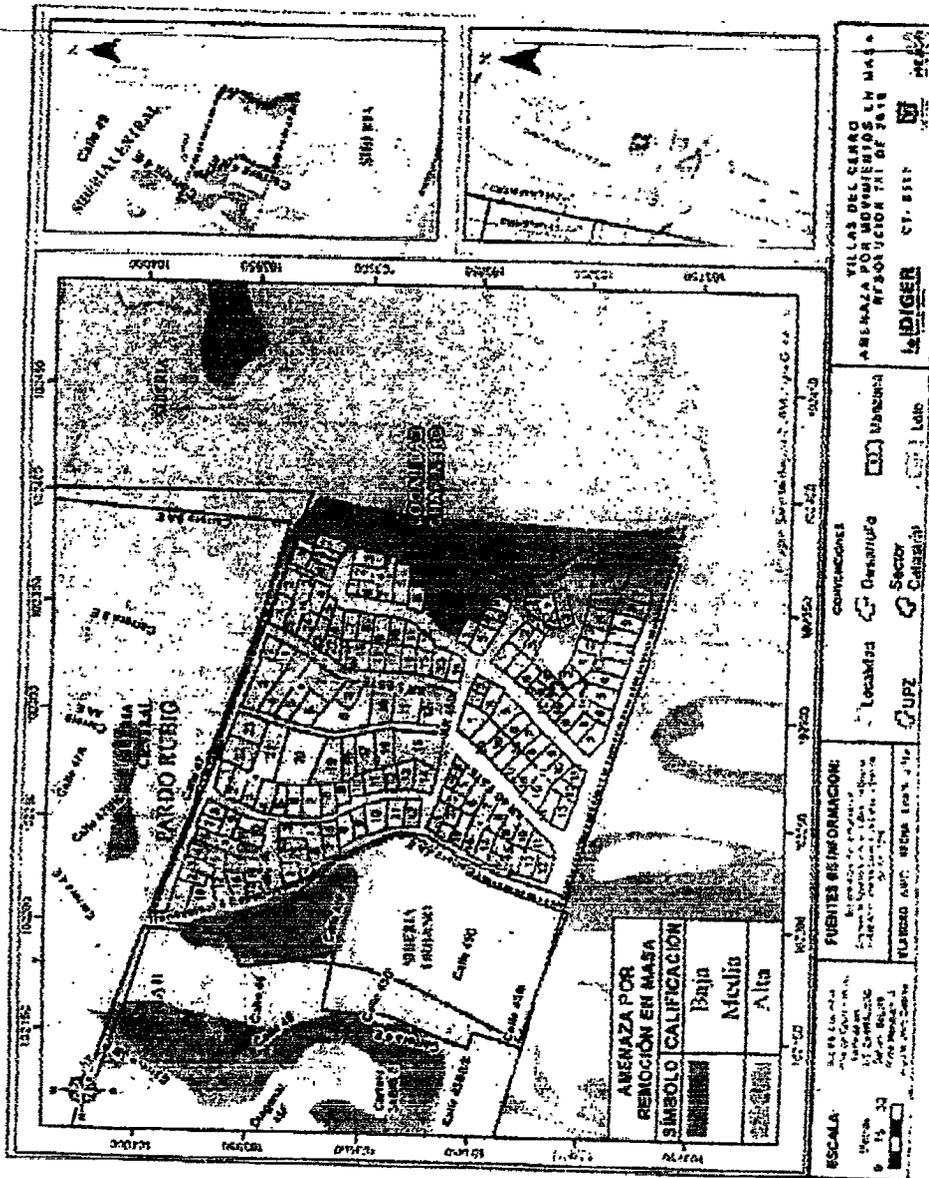
Figura 2 Zonificación de Amenaza por Movimientos en Masa de acuerdo con la Resolución 0751 de 2018

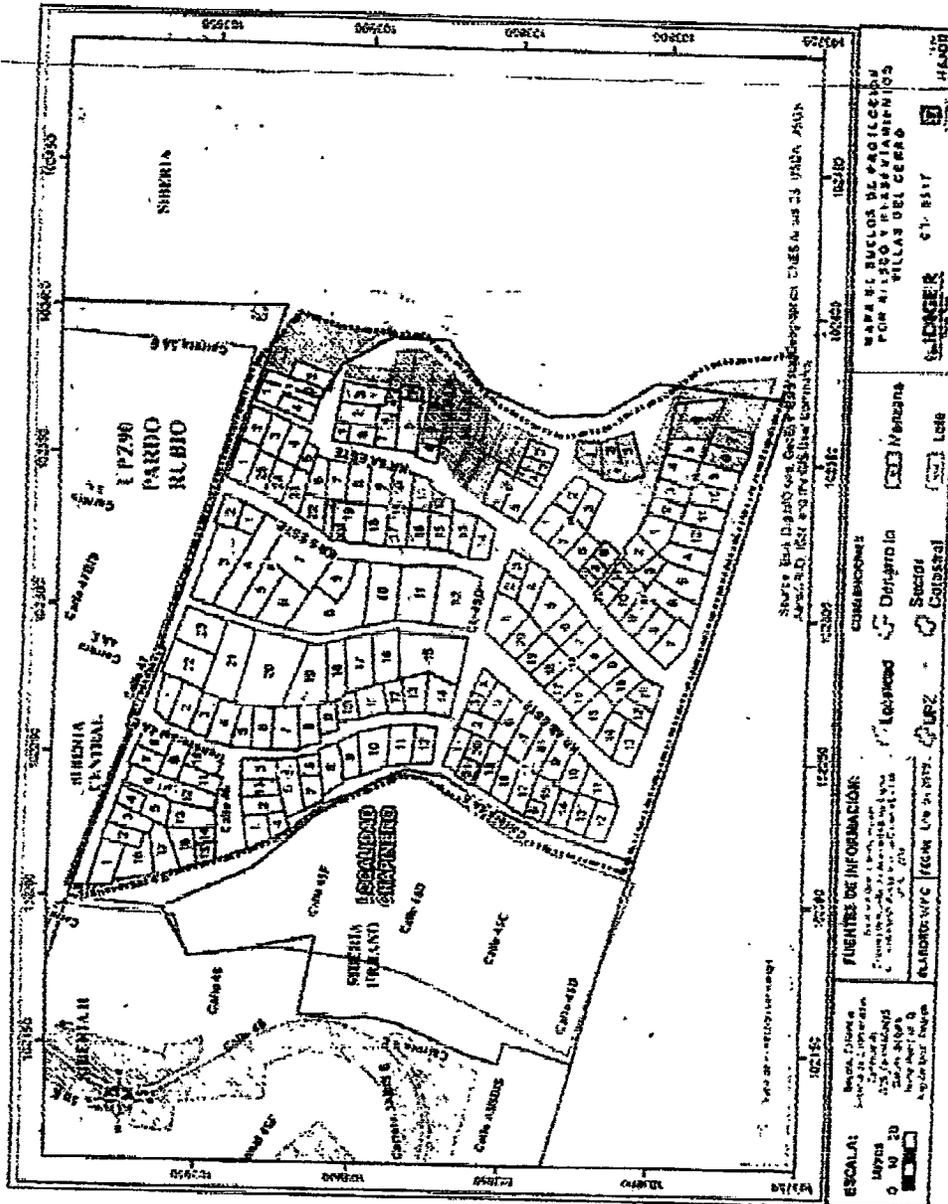
Figura 3B. Visualización de suelos de protección por riesgo según la resolución 1517 de 2018 del desarrollo Villal del Cerro, Localidad de Chapinero.

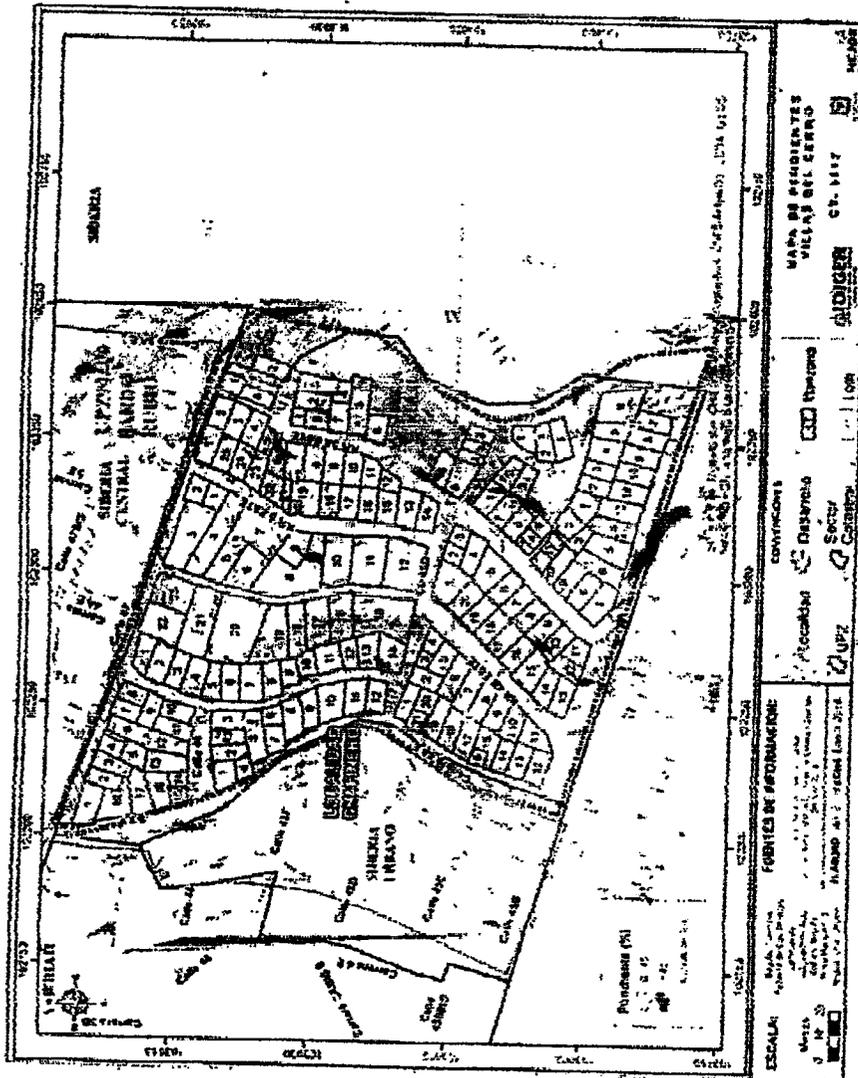
Figura 5. Mapa de zonas con pendientes mayores a 45 ° del desarrollo Villas del Cerro de la Localidad de Chapinero.

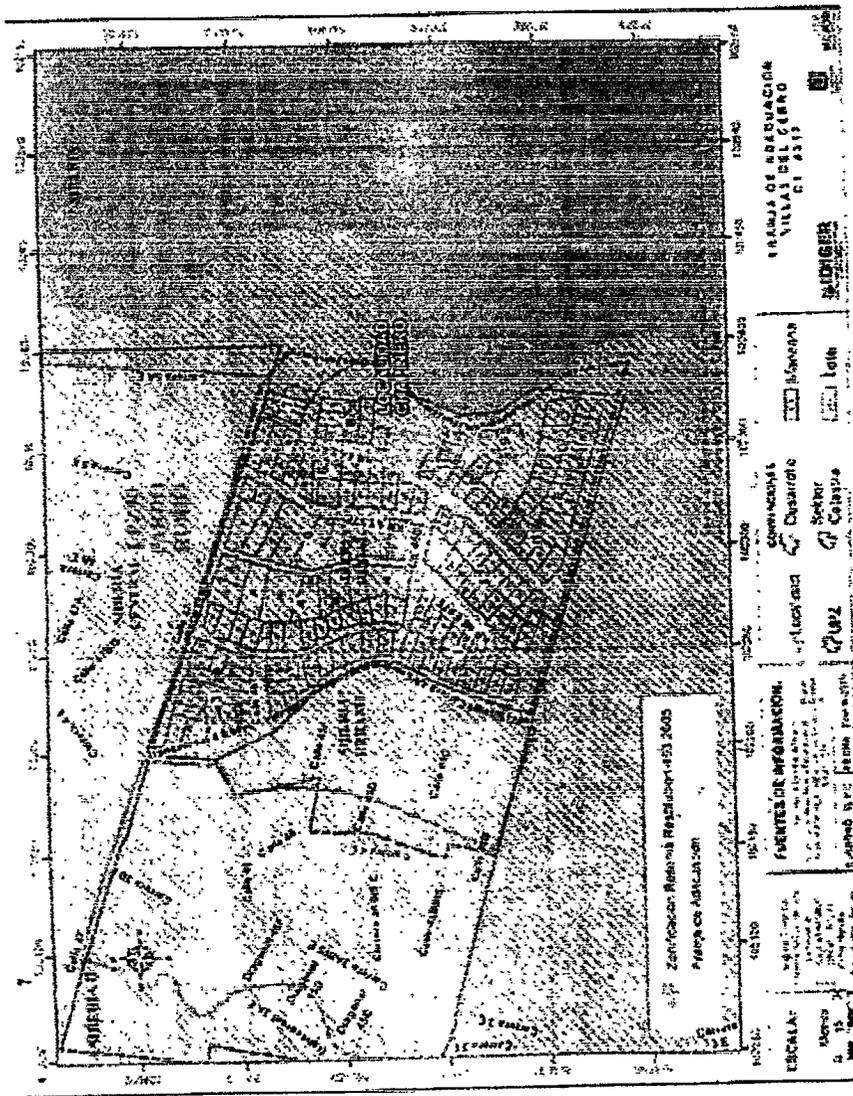
Figura 4. Mapa con la Franja de Adecuación de los Cerros orientales del desarrollo Villas del Cerro de la Localidad de Chapinero.

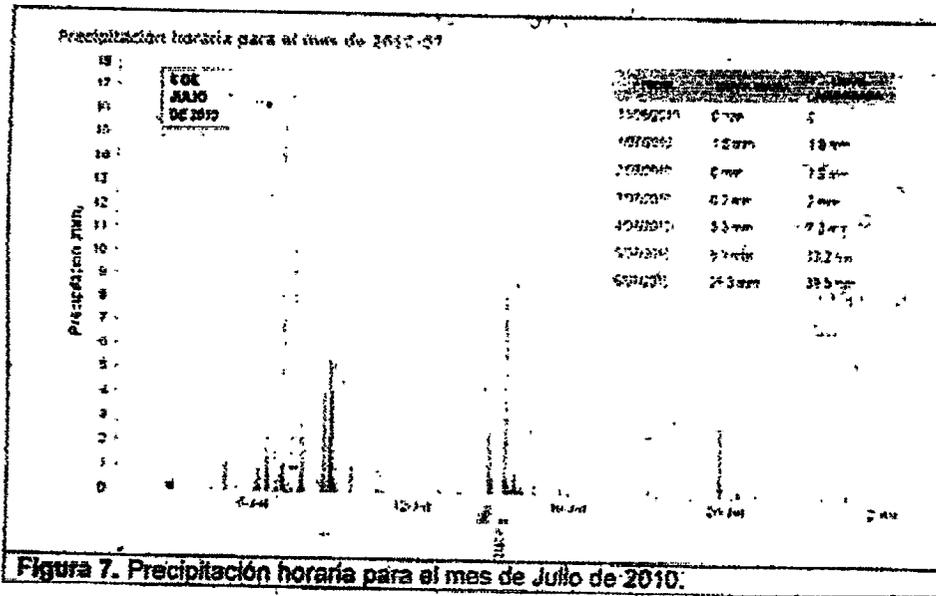
Es de precisar que el agua es un contribuyente de los movimientos en masa, por los cambios en los esfuerzos que puede generar en el suelo mediante las presiones de poros, además de contribuir con la reducción de las propiedades mecánicas y actuar como agente erosivo.

Figura 7. Precipitación horaria para el mes de Julio de 2010.
