MEMORANDO

PARA: **Adriana Ruth Iza Certuche**
Jefe de Oficina Gestión SocialDE: **Mario Gabriel Carbonell Gutiérrez**
Subdirector de SeñalizaciónREFERENCIA: Respuesta al memorandos 202214000164283. Solicitud
Requerimientos ciudadanos RdC localidad Ciudad Bolívar

A continuación, se presenta registro fotográfico de la visita de inspección realizada el 18 de julio de 2022:

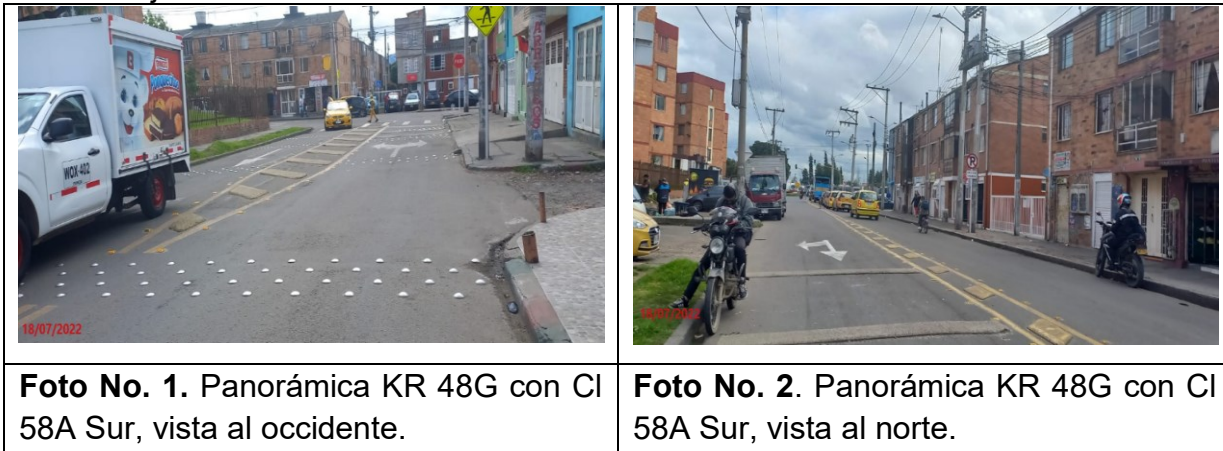
En el sector del requerimiento (KR 48G con calle 58A Sur) se observó la existencia de elementos para alertar y reducir la velocidad de los usuarios que circulan sobre el tramo vial, tipo bandas de estoperoles metálicos y bandas de agregado conforme al Manual de Señalización Vial 2015 y a los lineamientos técnicos de la SDM, por lo que no se considera viable el cambio de los dispositivos de pacificación existentes.

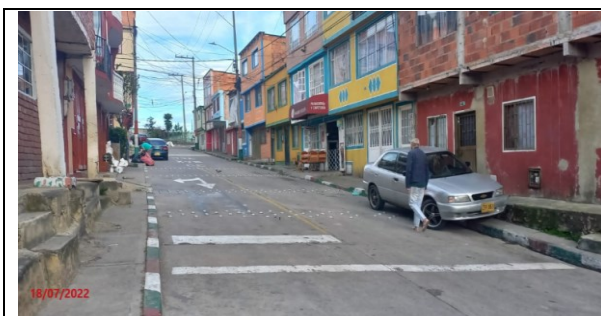
Foto No. 1. Panorámica CL 60A Sur con KR 77C, vista al occidente.

Para el sector del requerimiento (carrera 77C con calle 60A Sur), la Entidad cuenta con el diseño de señalización vial identificado con **ID: MV_19_013_V4**, el cual establece los lineamientos de señalización tanto vertical como horizontal acorde con las condiciones y necesidades de movilidad del tramo vial objeto de la solicitud. Durante visita de inspección técnica se observó la presencia de elementos de pacificación tipo estoperoles metálicos sobre las intersecciones donde se solicita la intervención.

Adicionalmente se informa que debido a las fuertes pendientes que presenta el tramo vial de la Carrera 77C no es posible la implementación de otro tipo de reductor de velocidad, lo anterior, teniendo en cuenta lo estipulado en el Manual de Señalización Vial 2015 *“...Teniendo en cuenta que los resaltos son muy restrictivos para los conductores, no se debe permitir su uso en los siguientes casos...Vía con pendientes superiores a 8%...”*

No obstante, por los antecedentes de accidentalidad el sector del requerimiento se encuentra en evaluación por parte de la Oficina de Seguridad Vial de la SDM, por lo que se remite copia de esta comunicación para que dé respuesta directa al peticionario respecto de las acciones que se están evaluando en el sector de la solicitud en cumplimiento de las funciones instauradas en el Decreto 672 de 2018.
