UT STC 2020	ESTUDIO DE SEGURIDAD		OP-FO-043	Página 1 de 8	
			VERSIÓN: 5		
			FECHA: ABRIL 22 DE 2022		
Nombre del Contrato:	SUBRED CENTRO ORIENTE	Fecha de actualización:	ENERO 22 DE 2023		
		3			
	Bueno	1	BAJO RIESGO	0	150
	Regular	2	MEDIO RIESGO	151	200
	Malo	3	ALTO RIESGO	201	300
	No aplica	0			
	CALIFICACION FINAL	213	VULNERABILIDAD	ALTO RIESGO

PUESTO:	CENTRO DE SALUD DIANA TURBAY
DIRECCION:	Carrera 1F # 48X-40 SUR

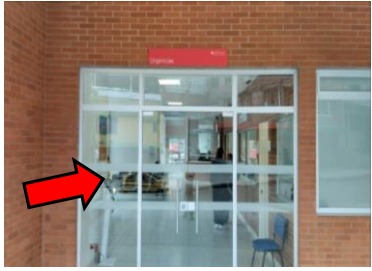
<p>Las puertas de ingreso principal, tanto de urgencias y consulta externa son de vidrio, no cuentan con rejas de seguridad o barreras perimetrales, lo cual genera alto riesgo de intrusiones al ser material de fácil ruptura ante enfrentamientos o actos vandálicos.</p>			<p>Instalar vidrio de seguridad de calibre grueso, de difícil rompimiento. Colocar película de seguridad en las puertas de vidrio. Instalar rejas de seguridad o barreras perimetrales. Implementar sistema de alarma y monitoreo de la misma.</p>

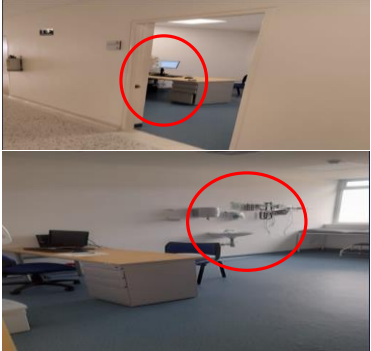
<p>Los equipos de computo, biómédicos y elementos de alto costo no cuentan con guaya de seguridad, facilitando la sustracción de los mismos.</p> <p>Se evidencia objetos personales de funcionarios sobre los escritorios, sin ningún tipo de seguridad siendo vulnerables a hurto.</p>	<p>Instalar guayas de seguridad robustas a los equipos de computo, equipos biomédicos y elementos tecnológicos de alto valor.</p> <p>Asignar los equipos de menor tamaño a funcionarios y personal médico que hace uso de los mismos.</p> <p>Generar campañas de concientización a los funcionarios respecto al autocuidado de equipos, elementos de trabajo y objetos personales, enmarcadas dentro de una cultura de prevención y sentido de pertenencia frente a la entidad.</p>

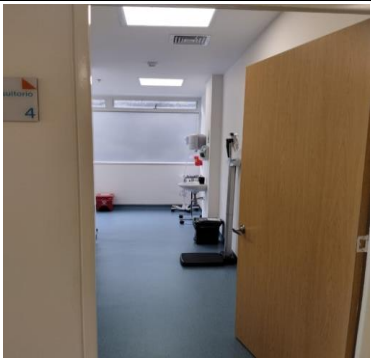
<p>Las puertas de los consultorios y oficinas no cuentan con chapa de seguridad, con frecuencia se evidencia que los funcionarios no realizan el cierre de estas, quedando vulnerables a ingreso de personal no autorizado y hurto, ya que se encuentran equipos y elementos de alto valor atractivos para la delincuencia.</p>	<p>Instalar chapas de seguridad en la totalidad de las puertas</p> <p>Mantener las puertas cerradas y bajo llave</p> <p>Implementar un protocolo de control de llaves y asignar un responsable para el manejo de estas.</p> <p>Generar campañas de concientización a los funcionarios respecto al seguimiento y cumplimiento de las recomendaciones de seguridad con el fin de mitigar la materialización de riesgos de intrusión y hurto.</p>

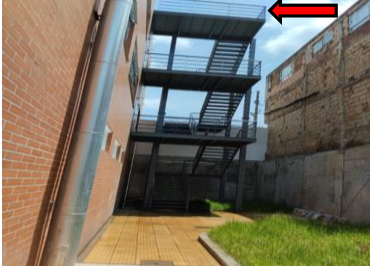
<p>En el costado sur oriental de las instalaciones se encuentra una salida de emergencia que conduce a una escalera por la cual se pueden presentar intrusiones, fuga de pacientes, riesgo de caída o suicidio teniendo en cuenta que al centro de salud acuden pacientes psiquiátricos.</p>	<p>Aumentar la altura de las barandas de la escalera.</p> <p>Instalar cámaras de seguridad en el área que permitan la vigilancia y monitoreo de la zona externa (escalera).</p> <p>Implementar sensores de movimiento y sistema de alarma que permita detección de la apertura de la puerta generando alerta al personal de vigilancia.</p> <p>Instalar señalización informativa y preventiva de riesgo de caída.</p>
