**DIAGNÓSTICO TÉCNICO - DI-17786**  
**SUBDIRECCIÓN DE ANÁLISIS DE RIESGOS Y EFECTOS DE CAMBIO CLIMÁTICO**  
**GRUPO ASISTENCIA TÉCNICA**  
**RADICADO IDIGER No. 2022ER12793**

<b>DIRECCIÓN:</b>	KR 15 Este a la altura de la CL 80 Bis Sur	<b>COORDENADA MEDIA</b>	X <sub>1</sub> : 98772.32 Y <sub>1</sub> : 90339.10		
<b>SECTOR CATASTRAL:</b>	Liliana	<b>AREA INSPECCIONADA:</b>	X <sub>2</sub> : 98737.78 Y <sub>2</sub> : 90224.03		
<b>UPZ:</b>	52 - La Flora	<b>ÁREA DIRECTA AFECTADA:</b>	100 m <sup>2</sup>		
<b>LOCALIDAD:</b>	05 - Usme	<b>POBLACIÓN ATENDIDA:</b>	30		
<b>CHIP:</b>	N/A	<b>FAMILIAS</b>	0	<b>ADULTOS</b>	20
<b>AREA INSPECCIONADA:</b>	400 m <sup>2</sup>	<b>PREDIOS EVALUADOS:</b>	0		
		<b>DOCUMENTO REMISORIO:</b>	CR-44482

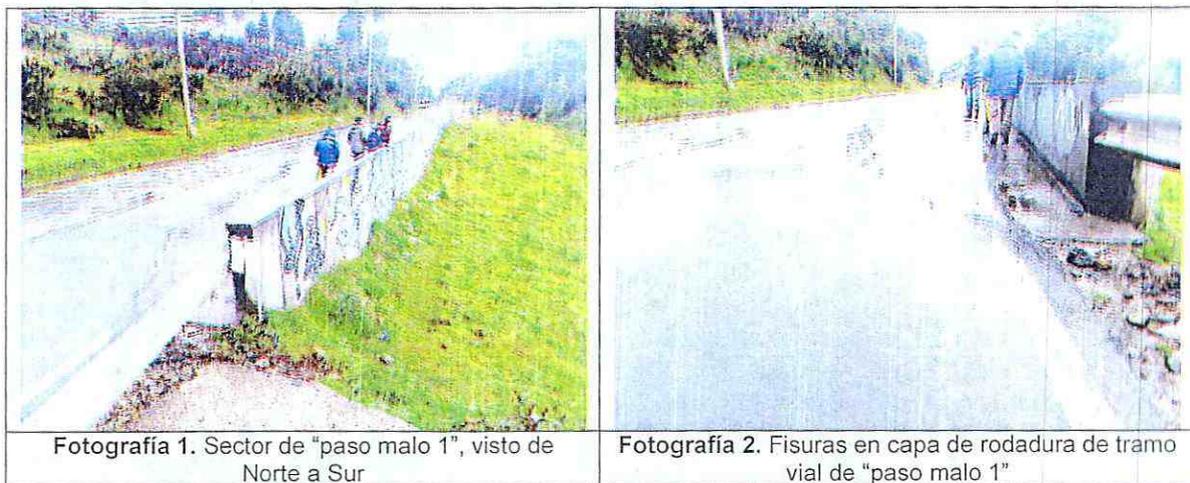
- Los daños evidenciados en “paso malo 1”, específicamente las fisuras en la capa de rodadura, de acuerdo con lo manifestado por personal del Instituto de Desarrollo Urbano – IDU, al parecer están asociados con asentamientos del relleno colocado en esta zona de la vía enmarcado en la obra de contención realizada.

- Los daños evidenciados en “paso malo 1”, específicamente las fisuras en la capa de rodadura también podrían estar relacionados con el movimiento en masa reportado desde el año 2019 en esta zona.

Fotografía 3. Estado de la capa de rodadura en "paso malo 1", visto de Norte a Sur. Tomado del DI-16946 (08/02/2022)
