**INFORME DE PATOLOGIA Y ANÁLISIS DE VULNERABILIDAD
SÍSMICA
EDIFICIO CAPS VERBENAL**

CONSULTOR: FELIZZOLA INGENIERIA LTDA.

BOGOTA, JUNIO DE 2019

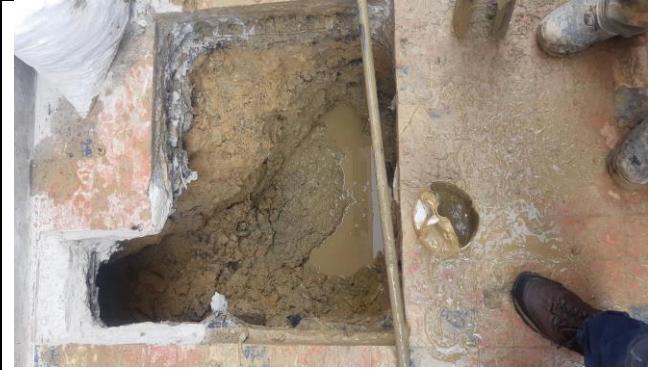
Fotografía 9. Corte de losa contrapiso

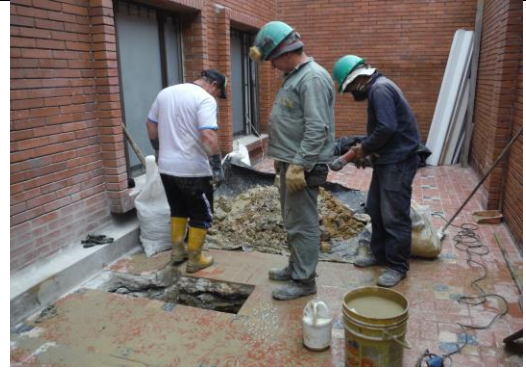
Fotografía 10. Corte de losa contrapiso, auscultación cimentación

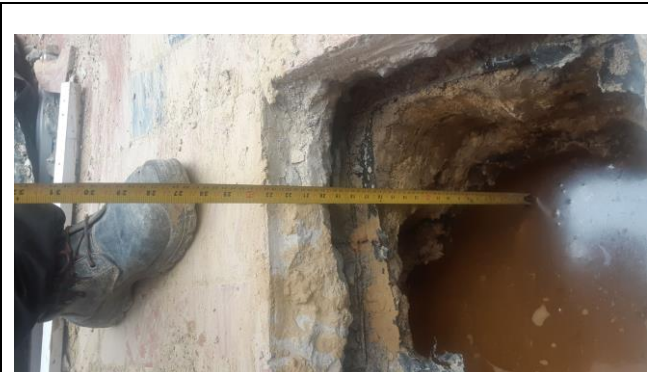
Fotografía 11. Profundidad de cimentación

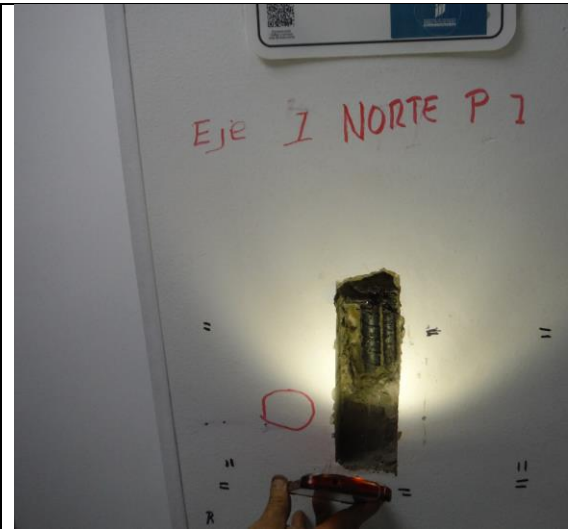
Fotografía 17. Acero longitudinal corrugado

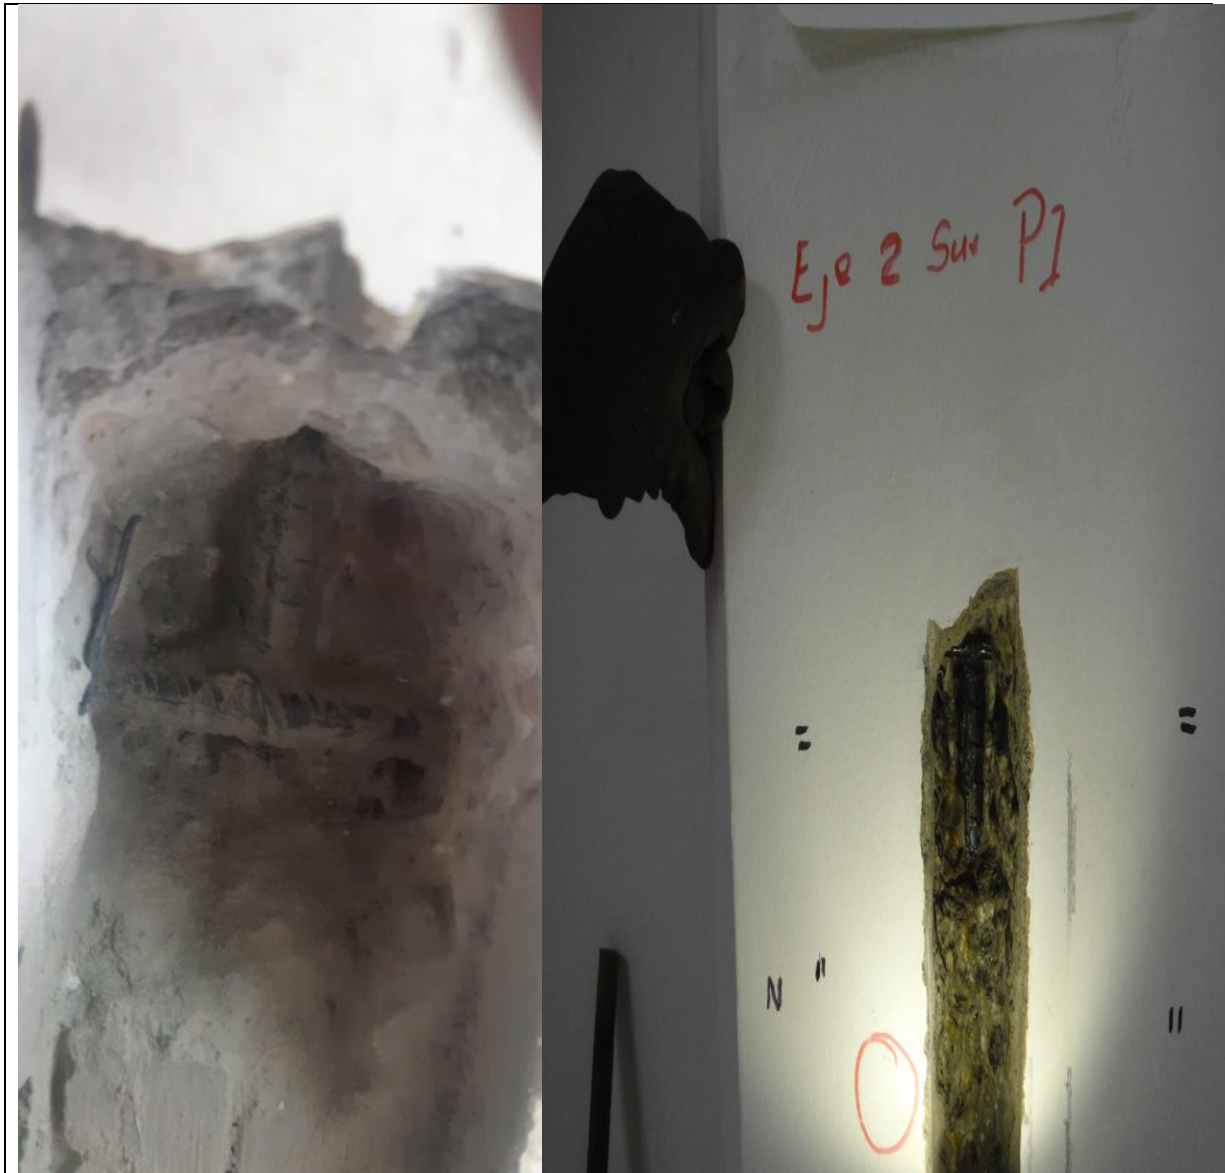
Fotografía 21 . Flejes en acero 3/8 pulgadas en acero corrugado y longitudinal de 1/2 en columna primer piso

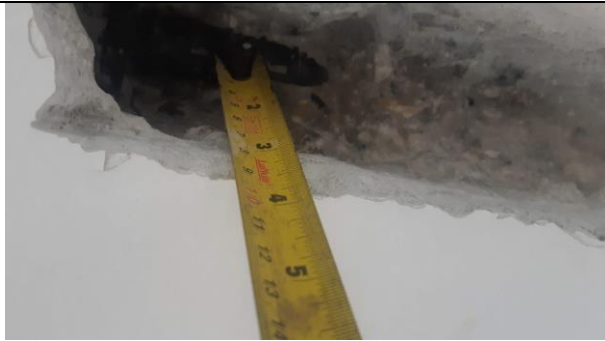
Fotografía 26 . Medición de recubrimiento de acero de 3cm en columna segundo piso
