CR-42648

Asunto: Radicado IDIGER 2022ER1373

DIAGNÓSTICO TÉCNICO DI-16944
SUBDIRECCIÓN DE ANÁLISIS DE RIESGOS Y EFECTOS DEL CAMBIO CLIMÁTICO
GRUPO ASISTENCIA TÉCNICA
RADICADO IDIGER 2022ER1373

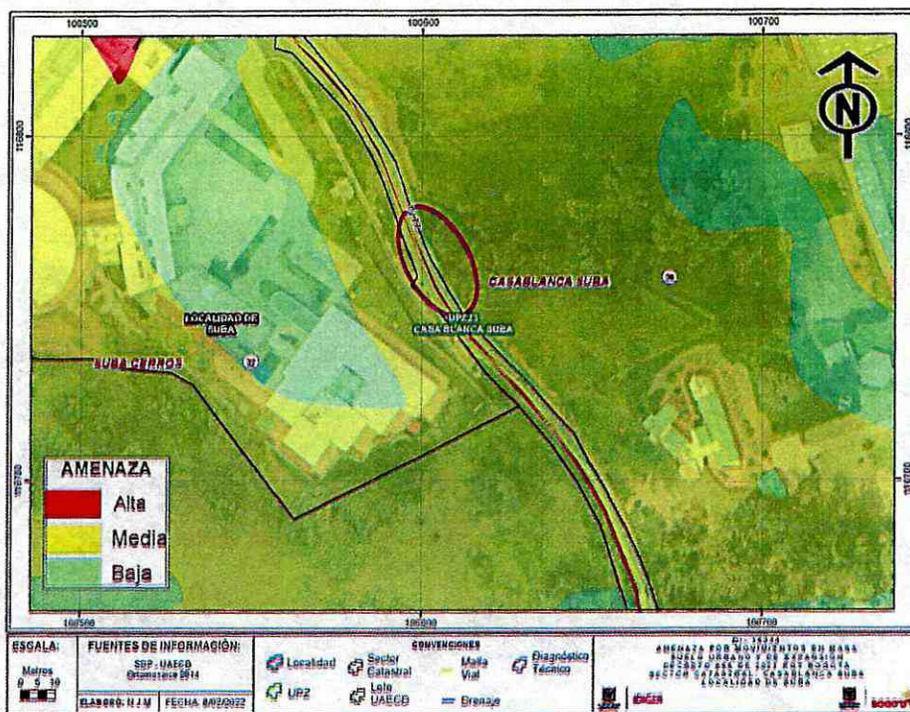
Según el mapa CG-3.3.1 "Amenaza por movimientos en masa" del Plan de Ordenamiento Territorial de Bogotá – POT (Decreto 555 de 2021), el sector evaluado presenta una condición de amenaza media por movimientos en masa (Figura 1). Así mismo, De acuerdo con el Mapa CG-3.3.10 "Amenaza por inundación" del Plan de Ordenamiento Territorial de Bogotá – POT (Decreto 555 de 2021), el sector en mención no presenta cobertura de amenaza por inundación por desbordamiento.

Figura 1. Condición de amenaza por movimientos en masa para el sector evaluado, según el POT

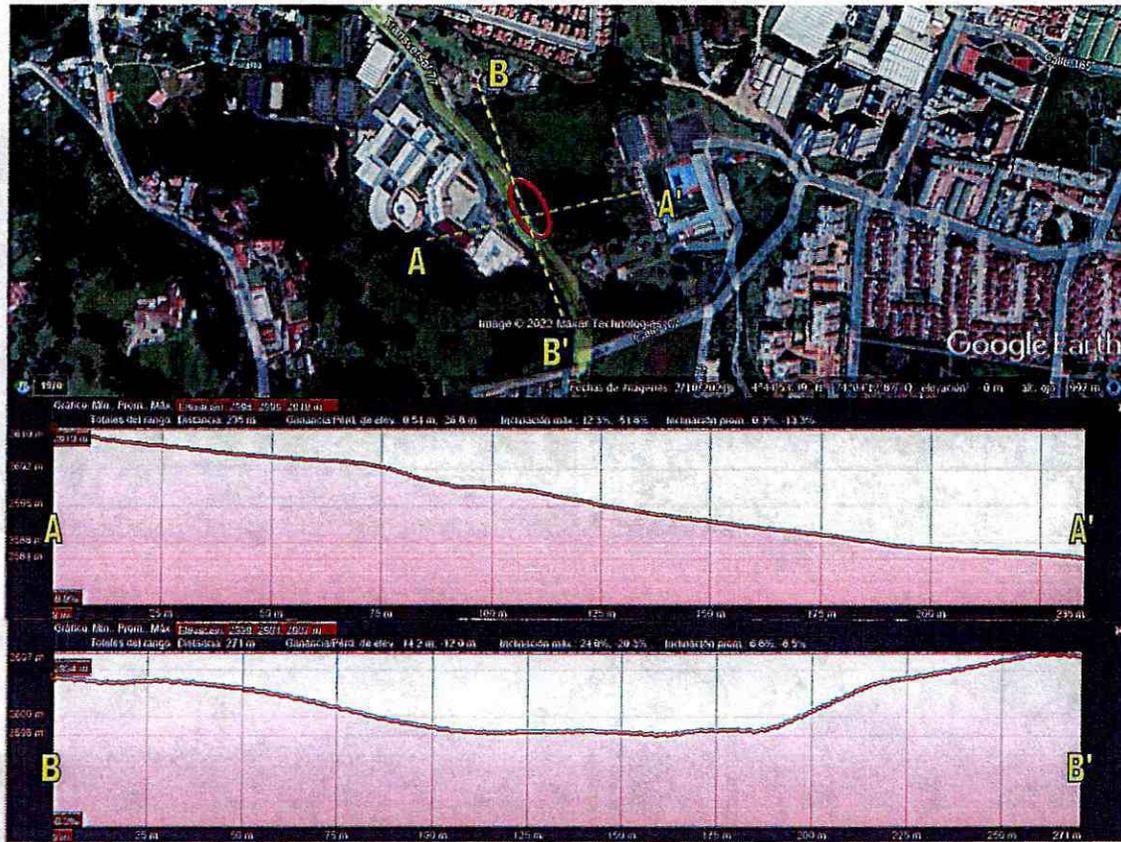
El tramo vial evaluado, se encuentra construida en la parte media de una ladera que presenta una pendiente principal en sentido occidente - oriente, predominantemente moderada, con una inclinación que varía entre 11° y 20°; mientras que en sentido en sentido norte – sur se marca una geoforma convexa, cuyo valle posiblemente corresponde a un drenaje natural y coincide aproximadamente con el tramo vial afectado. (Figura 3)

Figura 3. Pendientes del sector de interés (Tomado de Google Earth)

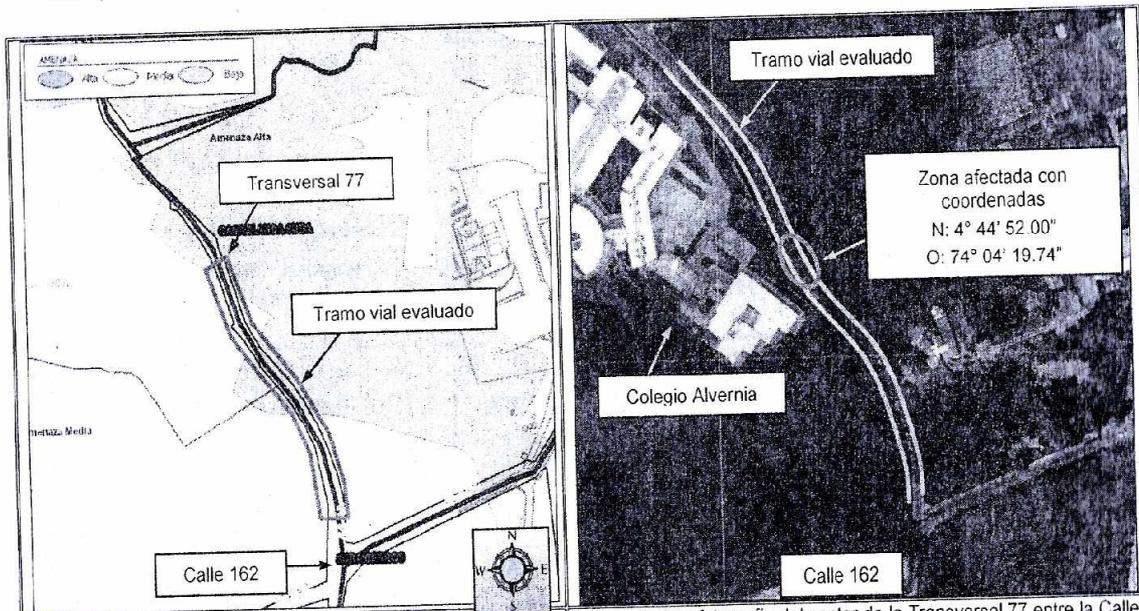
Ordenamiento Territorial de Bogotá - POT (Decreto 190 de 2004, por el cual se compilan los decretos 619 de 2000 y 469 de 2003), presenta categorización de amenaza media y alta por fenómenos de remoción en masa (ver figura 1 y 2).

Figura 1. Ubicación y zonificación de amenaza media y alta por fenómenos de remoción en masa para el sector de la Transversal 77 entre la Calle 162 y la Calle 165, en el Sector Catastral Casablanca Suba de la Localidad Suba (tomado del Geoportall).

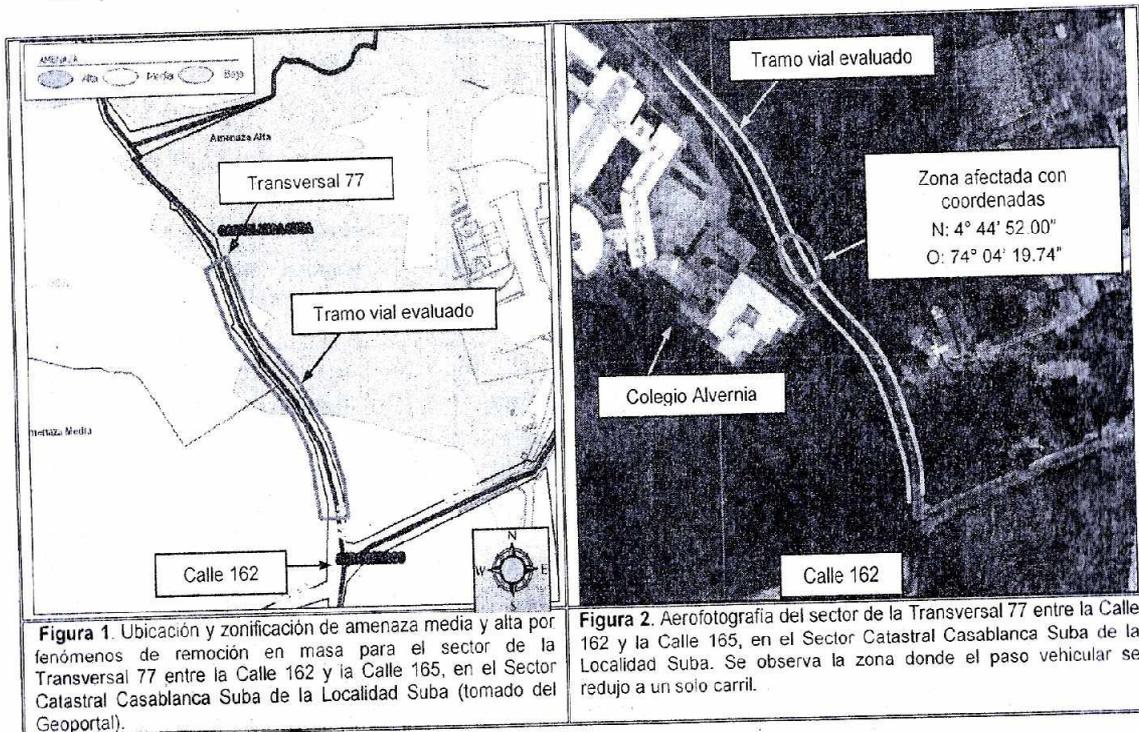
Ordenamiento Territorial de Bogotá - POT (Decreto 190 de 2004, por el cual se compilan los decretos 619 de 2000 y 469 de 2003), presenta categorización de amenaza media y alta por fenómenos de remoción en masa (ver figura 1 y 2).

Figura 1. Ubicación y zonificación de amenaza media y alta por fenómenos de remoción en masa para el sector de la Transversal 77 entre la Calle 162 y la Calle 165, en el Sector Catastral Casablanca Suba de la Localidad Suba (tomado del Geoportall).

Figura 2. Aerofotografía del sector de la Transversal 77 entre la Calle 162 y la Calle 165, en el Sector Catastral Casablanca Suba de la Localidad Suba. Se observa la zona donde el paso vehicular se redujo a un solo carril.

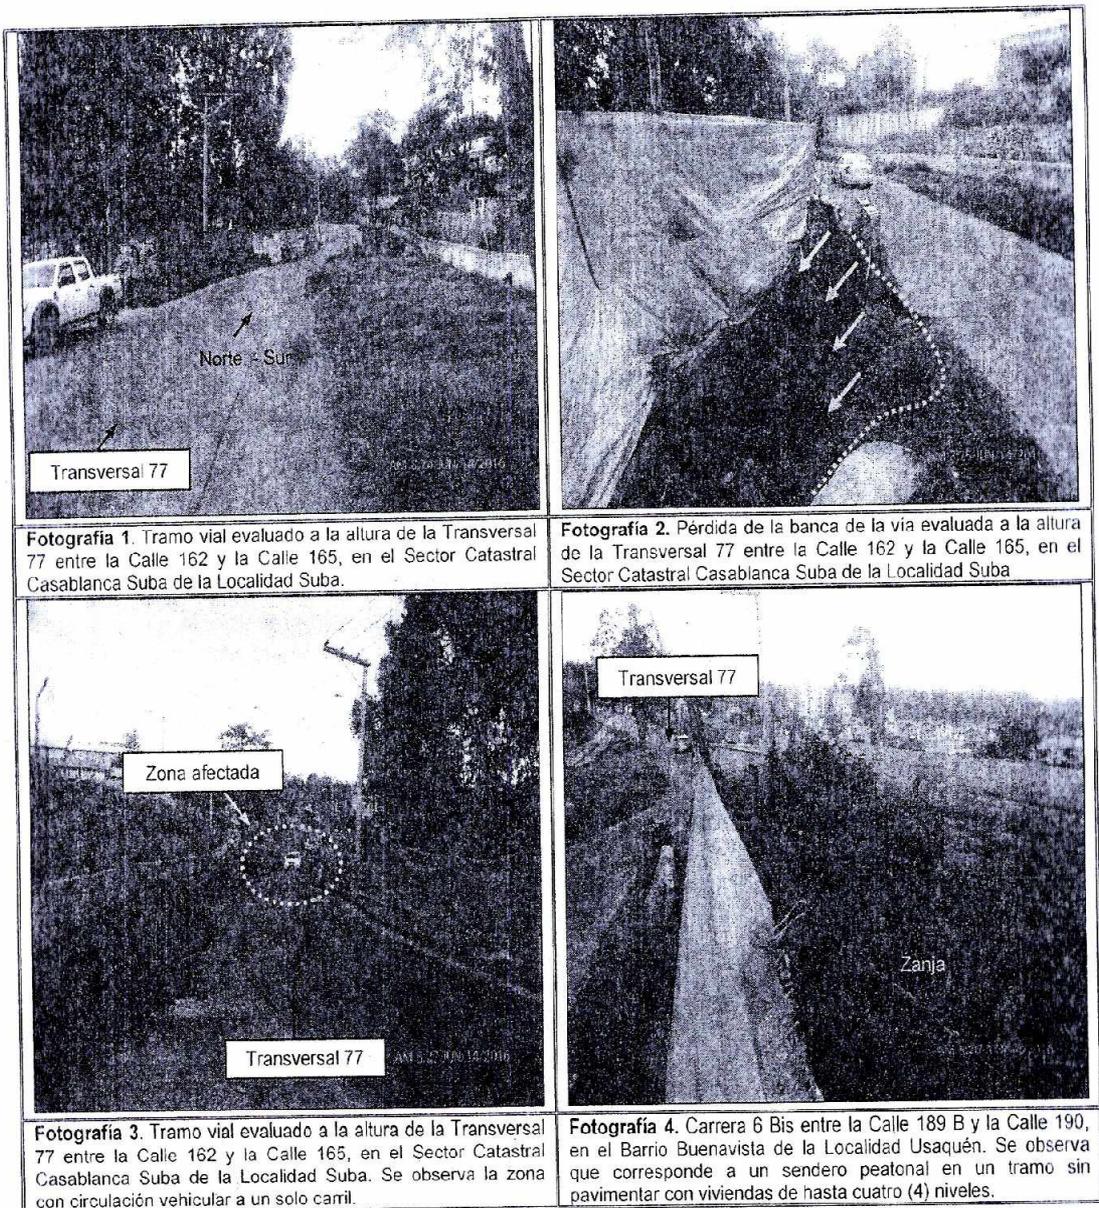
5. REGISTRO FOTOGRAFICO.

El mencionado tramo vial corresponde a una vía vehicular pavimentada bidireccional de bajo tráfico vehicular, con carpeta de rodadura asfáltica y con un ancho cercano a los 6m (*ver fotografías 1 y 3*). En el punto con coordenadas de localización N: 4° 44' 52.00" O: 74° 04' 19.74", ubicado en el tramo vial evaluado y hacia el costado oriental se identifica la pérdida de la banca vial en un ancho de 2 m y una longitud de 6 m aproximadamente (*ver fotografía 2*), situación evidenciada desde el 14 de Abril de 2011 y que aparentemente se ha incrementado sustancialmente al punto que en la actualidad el ancho útil de la vía es del 60%, por lo que el tránsito vehicular se hace a un solo carril.

Entre las posibles causas por las cuales se ha incrementado el daño sobre el tramo vial evaluado, se encuentra la ausencia de obras de reconfiguración del terraplén que conforma dicha vía vehicular, así como la progresiva socavación del mencionado terraplén

ante el flujo de las aguas de escorrentía superficial que descolan desde el box coulvert ubicado en dicha zona.

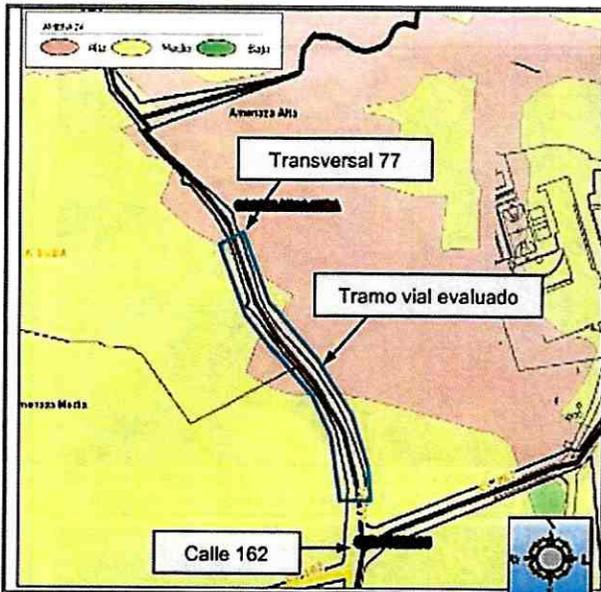
Figura 1. Ubicación y zonificación de amenaza media y alta por fenómenos de remoción en masa para el sector de la Transversal 77 entre la Calle 162 y la Calle 165, en el Sector Catastral Casablanca Suba de la Localidad Suba (tomado del Geoportal).
