**Asunto:** Alcance al Radicado IDIGER No. 2022ER11378

**DIAGNÓSTICO TÉCNICO - DI-17672**  
**SUBDIRECCIÓN DE ANÁLISIS DE RIESGOS Y EFECTOS DE CAMBIO CLIMÁTICO**  
**GRUPO ASISTENCIA TÉCNICA**  
**RADICADO IDIGER No. 2022ER11378**

Tabla 1. Información básica de las mejoras del predio de la KR 1 Este # 163 – 60

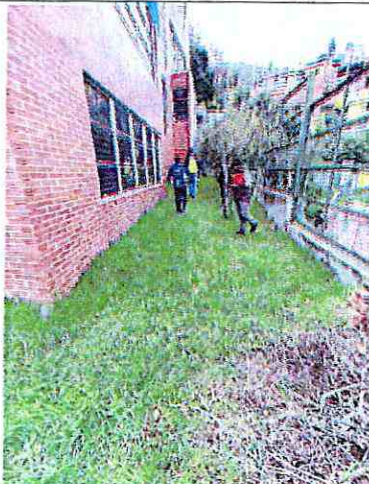
Fotografía 7. Zona de huerta del costado Sur de la Construcción P1A, visto de Occidente a Oriente

Desde el interior de la Construcción P1A no se observan hundimientos, deformaciones o grietas de tracción en la huerta, que permitan advertir movimientos en masa activos, no obstante, sí se identifica en la parte alta del muro de cerramiento del costado Sur, tal y como se describió en el DI-16409, fisuras de tendencia longitudinal (horizontal) y vertical, que actualmente alcanzan longitudes de hasta 2 m y aberturas de hasta 1 cm (ver Fotografías 7, 8, 9 y 10). Asimismo, también se evidencian fisuras de tendencia longitudinal en el sendero peatonal del costado suroccidental de P1A, tal y como se indicó en el DI-16409, específicamente en las uniones escalones-muro de este, que actualmente alcanzan aberturas de hasta 4 mm aproximadamente (ver Fotografías 11, 12 y 13).

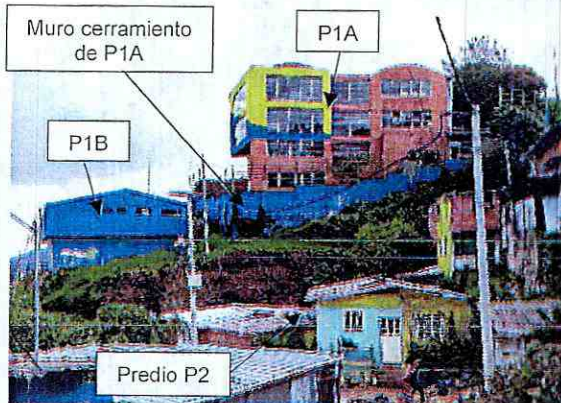
Fotografía 14. Muro de cerramiento Sur de P1A. Tomado del DI-17609 (26/06/2022)

También se realiza inspección externa de los muros de cerramiento de los costados Sur y Occidente de la Construcción P1A, identificando en estos, tal y como se describe en el DI-16446, grietas de tendencia diagonal, vertical y horizontal, con aberturas de hasta 1 cm y en longitudes de hasta 4 m, no evidenciando condiciones de pérdida de verticalidad en estos (ver Fotografías 14, 15 y 16). En la zona de sobrecimiento suroccidental de estos muros, específicamente en el sobrecimiento Occidente, se observa, tal y como se indica en el DI-16446 presencia de hongos, manchas de humedad, filtración de agua, y una bajante deteriorada (ver Fotografías 17, 18, 19 y 20). En comparación con los antecedentes no se advierte aumento considerable de los daños, no obstante, sí se evidencia el crecimiento de vegetación entre las aberturas de las grietas, lo que no permite identificar si existe aumento en los daños de estas zonas.

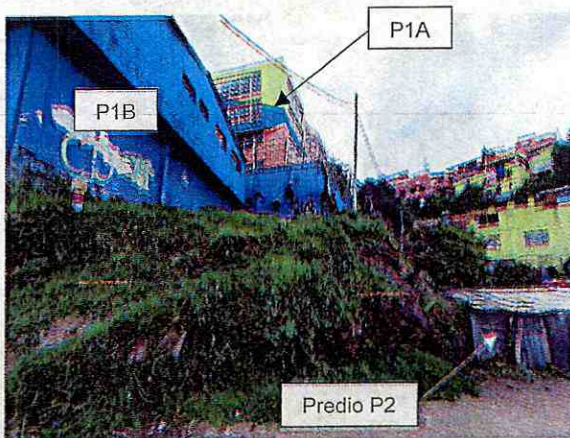
Fotografía 21. Talud Sur sobre el que se emplazan  
las construcciones P1A y P1B

Se realiza inspección a la zona verde situada al Sur de las construcciones P1A y P1B, que se evaluó en el DI-17609, no evidenciando, al igual que se indica en los antecedentes, condiciones de inestabilidad que adviertan movimientos en masa activos (ver Fotografía 21). Asimismo, se observa que no se han adelantado acciones tendientes a evitar los riesgos asociados en el poste que presenta pérdida de verticalidad hacia el Sur. En esta zona verde se observa un canal abierto en

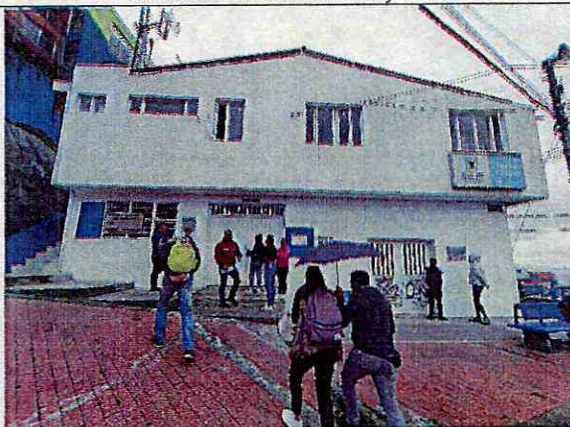
Fotografía 23. Fachada de P1B, sobre KR 1 Bis

En cuanto a la Construcción P1B, tal y como se indica en los antecedentes, corresponde a una edificación de 2 niveles, construida bajo una combinación de muros en mampostería confinada y pórticos en concreto reforzado con placa de entrepiso en este mismo material (ver Fotografía 23). En el primer piso de la Construcción P1B funciona un salón comunal y una biblioteca, y en el segundo piso funciona la Unidad de Servicios de Salud Santa Cecilia. Se realiza inspección al interior de esta edificación, observando, al igual que se describe en los antecedentes, fisuras de hasta 1,5 mm de abertura y 30 cm de longitud en el contrapiso, y fisuras puntuales de hasta 1 mm de abertura en el acabado de la parte alta de los muros del segundo piso (ver Fotografías 24, 25, 26, 27 y 28).
