29 de junio de 2026 / hora de emisión 11:00 a.m.

# REPORTE TÉCNICO DIARIO N° 180-2

IDIGER

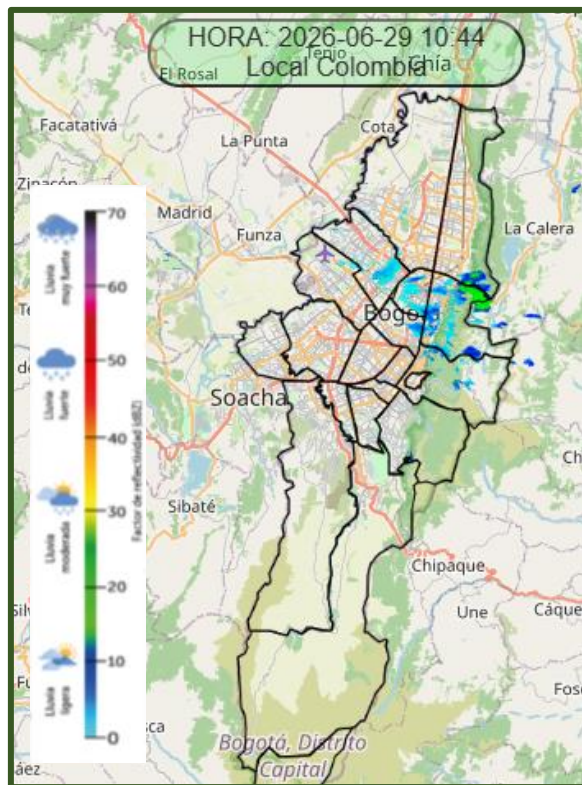
Imagen del radar meteorológico

A esta hora se observa reflectividad asociada con lluvias ligeras a moderadas al nororiente de la capital.

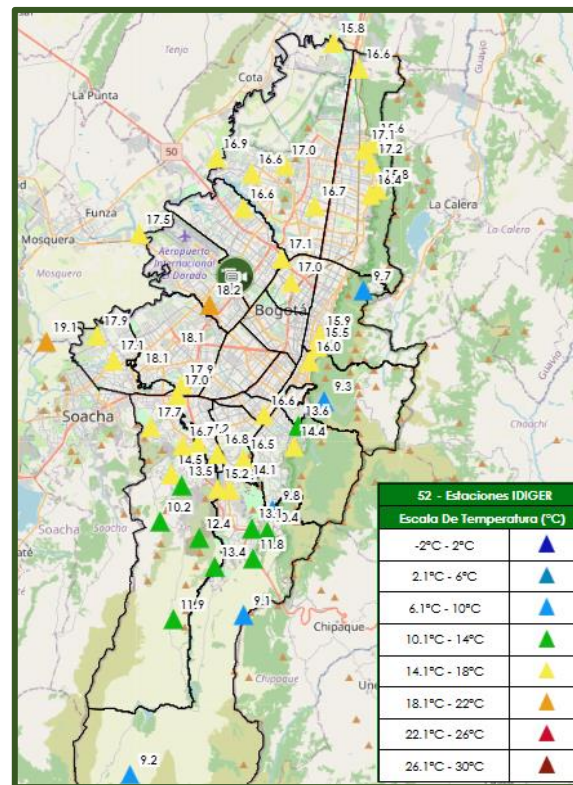
Temperatura en tiempo real

Los valores más altos de temperatura se registran a esta hora en la localidad de Bosa (19.1 °C) y en la localidad de Fontibón con (18.2 °C).

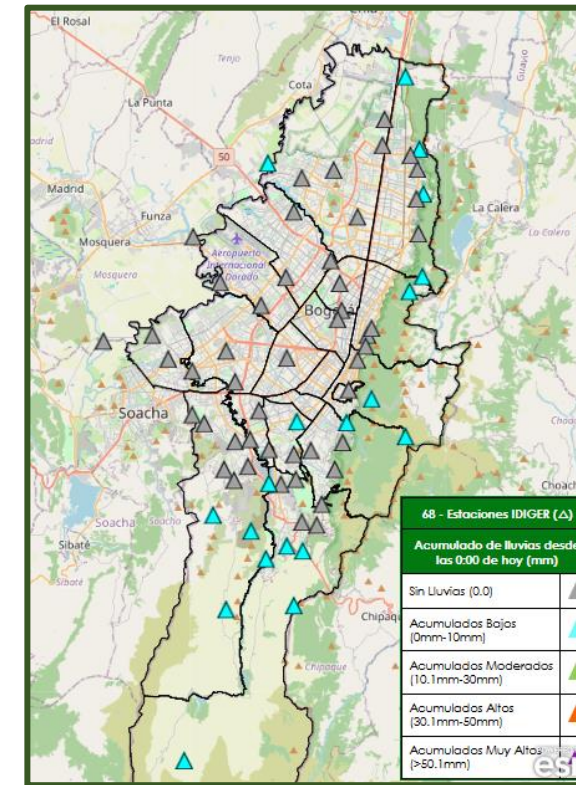
Lluvias en tiempo real

Actualmente no se registran lluvias en la ciudad de acuerdo con la Red Hidrometeorológica del IDIGER.

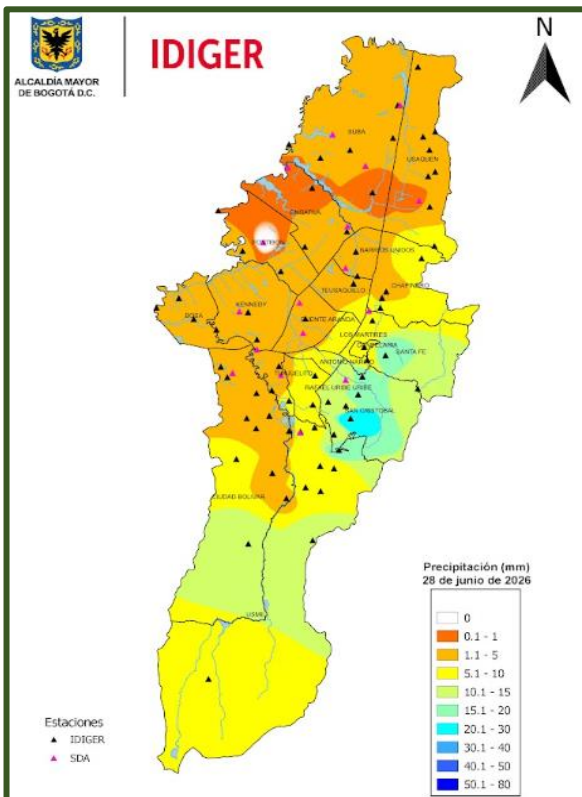
### Lluvias acumuladas ayer

Durante la jornada de ayer se registraron lluvias ligeras a lo largo de toda la capital. Los acumulados mas destacados se presentaron en la localidad de San Cristóbal con lluvias entre 20.1 y 30 mm.

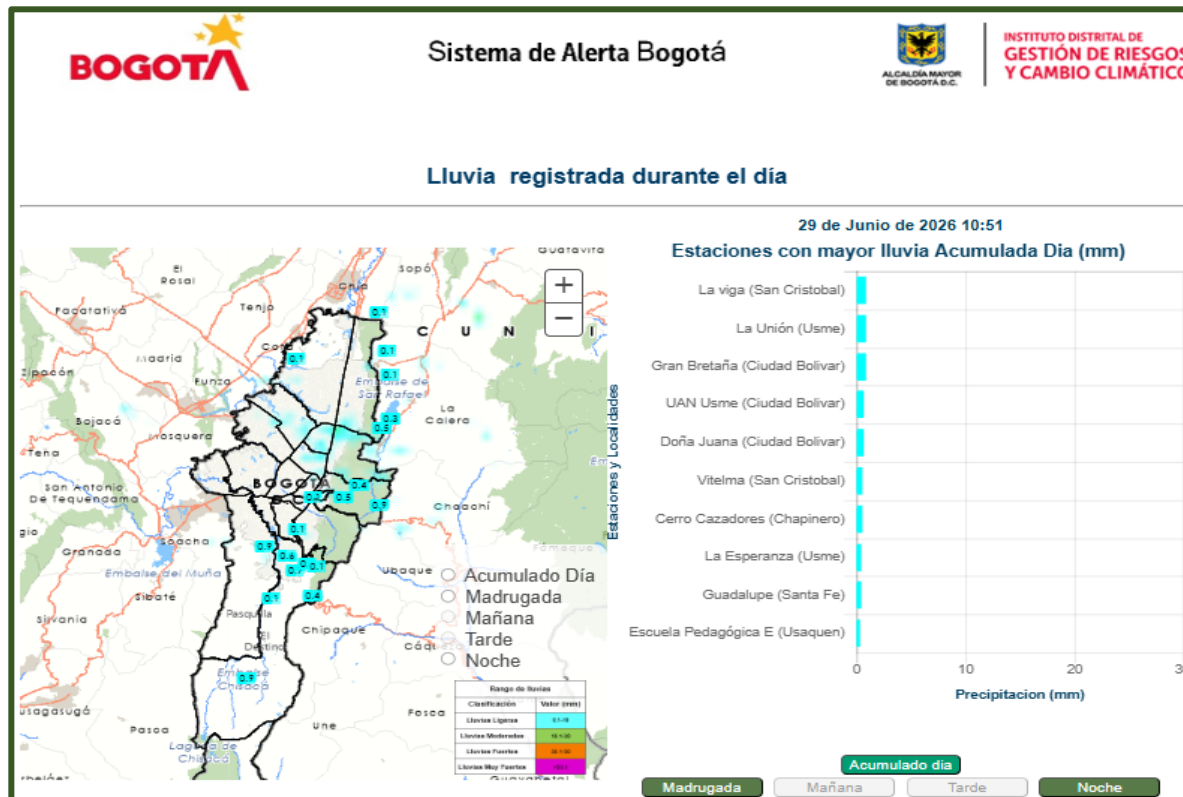
### Lluvias acumuladas del día de hoy

Durante la madrugada de hoy se presentaron lluvias ligeras al centro oriente, suroriente y nororiente de la ciudad, En lo transcurrido de la mañana se registraron lluvias ligeras sectorizadas al occidente, nororiente y sur de la capital.

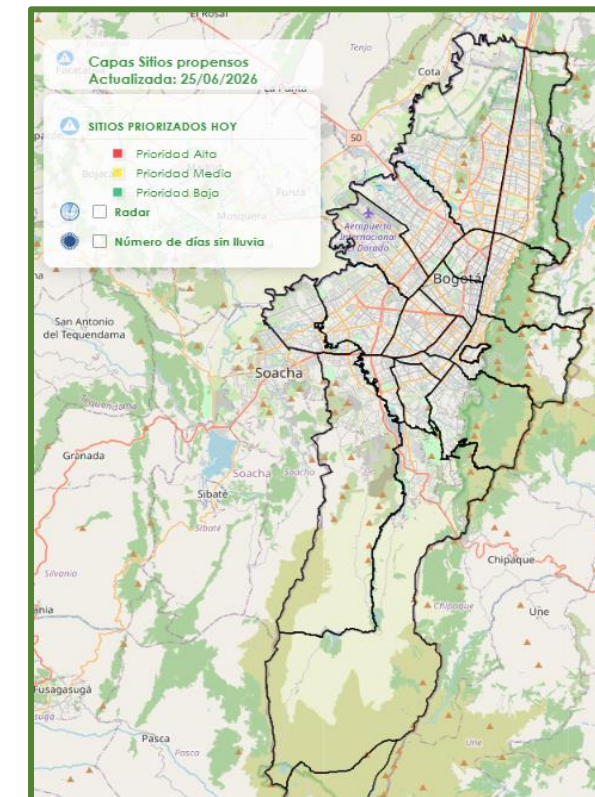
### Sitios propensos

Para hoy, no se observan zonas de susceptibilidad a movimientos en masa en la ciudad.

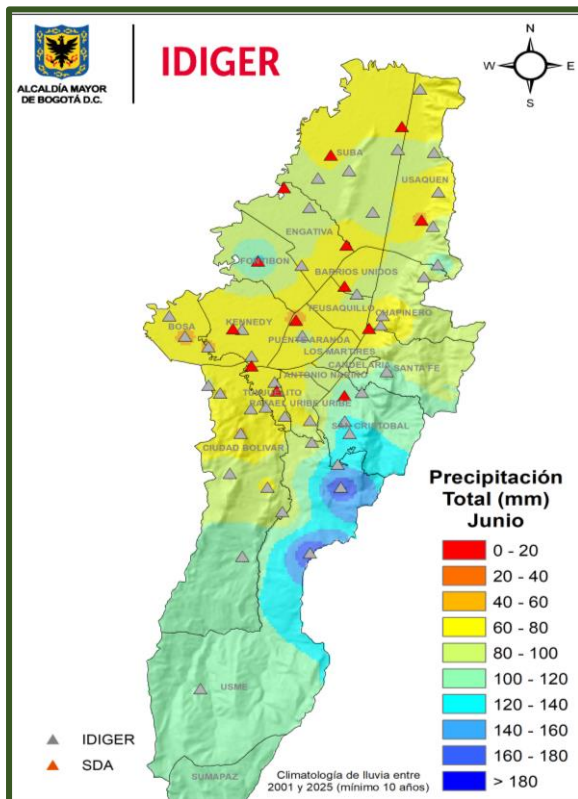
### Precipitación media mensual multianual junio

Distribución espacial de la precipitación media mensual multianual en Bogotá para un junio típico.

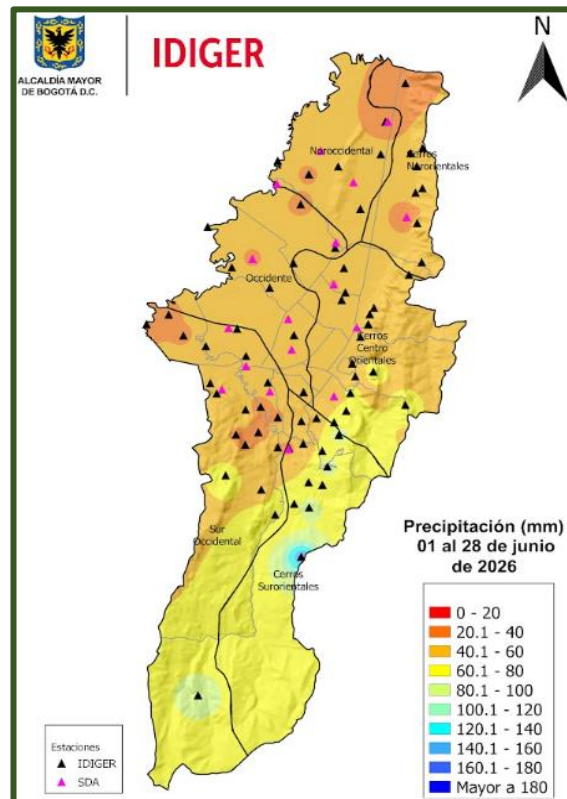
### Precipitación total acumulada en lo transcurrido del mes

Distribución espacial de la precipitación total acumulada entre el 01 al 28 de junio de 2026.

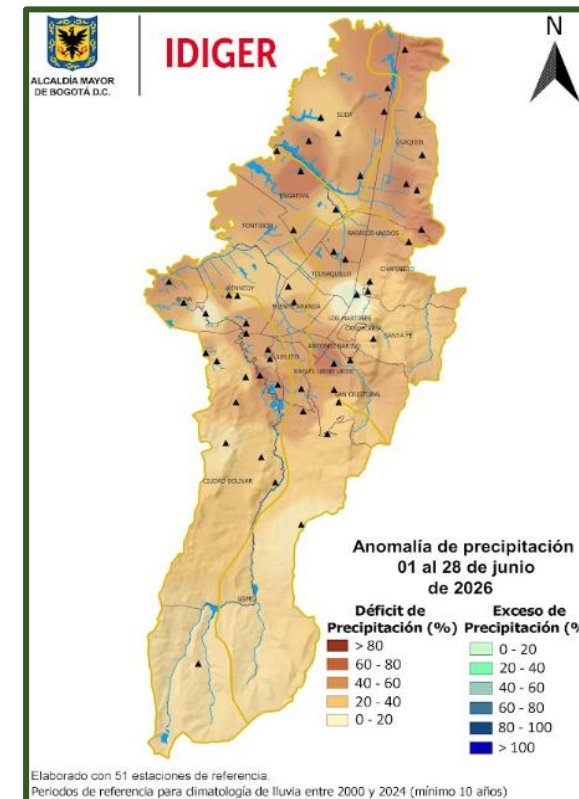
### Anomalia de precipitación junio de 2026

Distribución espacial de la anomalía parcial de lluvia al 28 de junio de 2026, en comparación con el promedio mensual multianual para un junio típico.

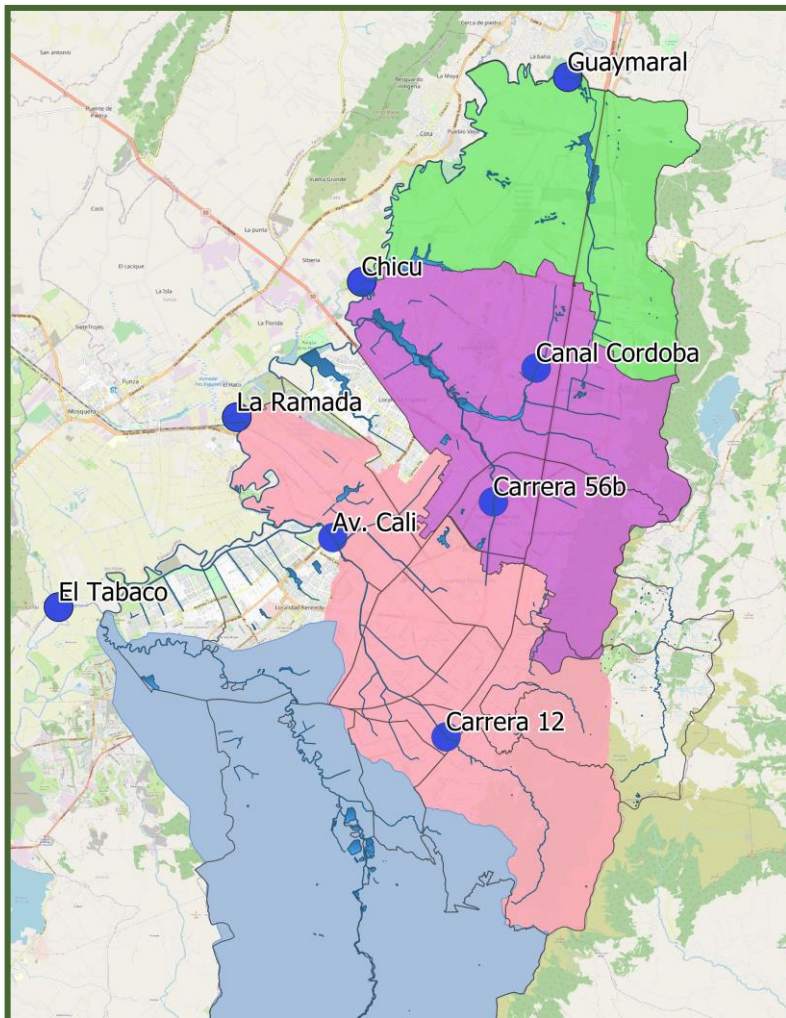
Cuerpo de agua	Estación	Nivel necesario para desborde del río (m)	Nivel del río (m) 2026-06-29 07:00 a.m.	Nivel del río (m) 2026-06-29 11:00 a.m.	Aumento (+) o disminución (-) en los niveles del río	Estado
Río Bogotá	Club Guaymaral	5.53	0.08	0.09	0.01	Condiciones Normales
Río Bogotá	Chicú	5.78	1.56	1.57	0.00	Condiciones Normales
Río Bogotá	La Ramada	5.61	-2.54	-2.54	0.00	Condiciones Normales
Río Bogotá	Tabaco	5.01	1.87	1.88	0.01	Condiciones Normales
Río Salitre - Canal Córdoba	Canal Córdoba	6.13	0.14	0.13	-0.01	Condiciones Normales
Río Salitre	Carrera 56 B	4.16	0.30	0.33	0.03	Condiciones Normales
Río Fucha	Carrera 12	7.45	-0.13	-0.16	-0.03	Condiciones Normales

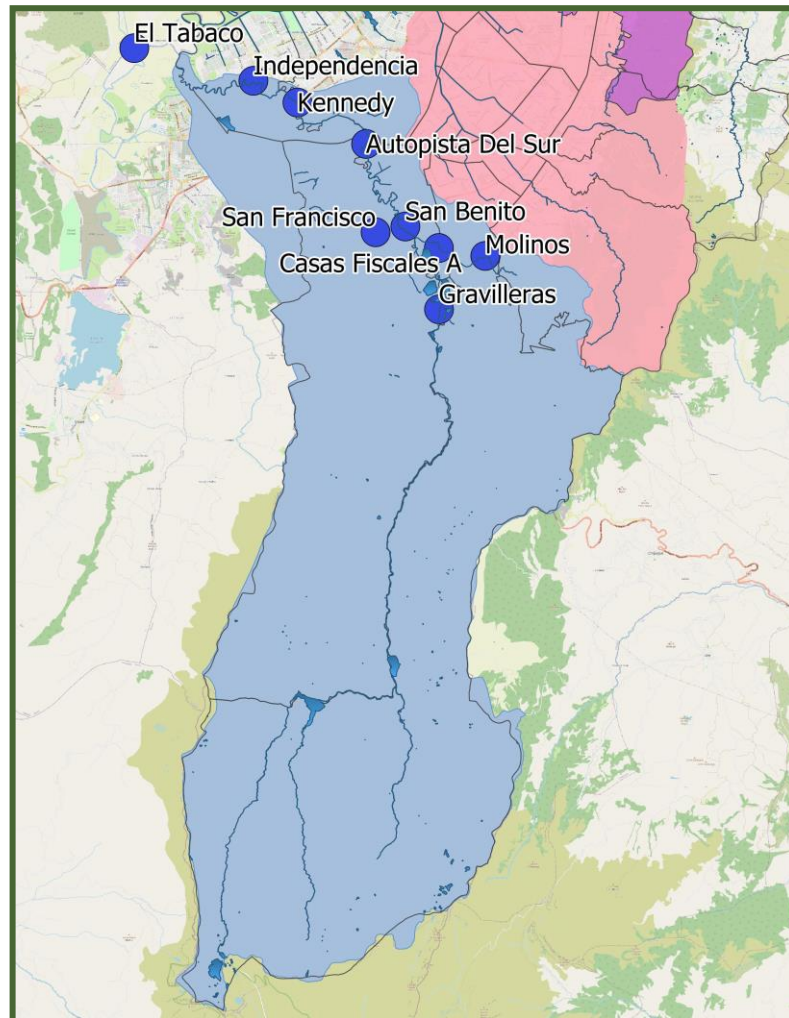
Cuerpo de agua	Estación	Nivel necesario para desborde del río (m)	Nivel del río (m) 2026-06-29 07:00 a.m.	Nivel del río (m) 2026-06-29 11:00 a.m.	Aumento (+) o disminución (-) en los niveles del río	Estado
Rio Tunjuelo	Independencia	6.74	3.19	3.27	0.08	Condiciones Normales
Rio Tunjuelo	Kennedy	5.71	1.26	1.32	0.06	Condiciones Normales
Rio Tunjuelo	Autopista Sur	7.65	1.89	1.90	0.01	Condiciones Normales
Rio Tunjuelo	San Benito	6.87	1.98	2.01	0.03	Condiciones Normales
Rio Tunjuelo	Gravilleras	4.83	0.99	0.95	-0.04	Condiciones Normales
Rio Tunjuelo - Quebrada Chiguaza	Molinos	5.45	0.37	0.38	0.01	Condiciones Normales
Rio Tunjuelo - Quebrada Chiguaza	Casas Fiscales de la Artillería	4.47	0.15	0.15	0.00	Condiciones Normales
Rio Tunjuelo - Quebrada Limas	San Francisco	2.94	0.50	0.51	0.01	Condiciones Normales
