CONTRATO No. 248082 de 2017

OBJETO ES: “REALIZAR POR EL SISTEMA DE PRECIOS UNITARIOS FIJOS SIN FORMULA DE REAJUSTE: LAS OBRAS Y ACTIVIDADES PARA LA CONSERVACION DE LA MALLA VIAL DE LA LOCALIDAD DE SUMAPAZ A MONTO AGOTABLE”

REGISTRO FOTOGRÁFICO

LOCALIDAD DE SUMAPAZ, BOGOTA D.C.

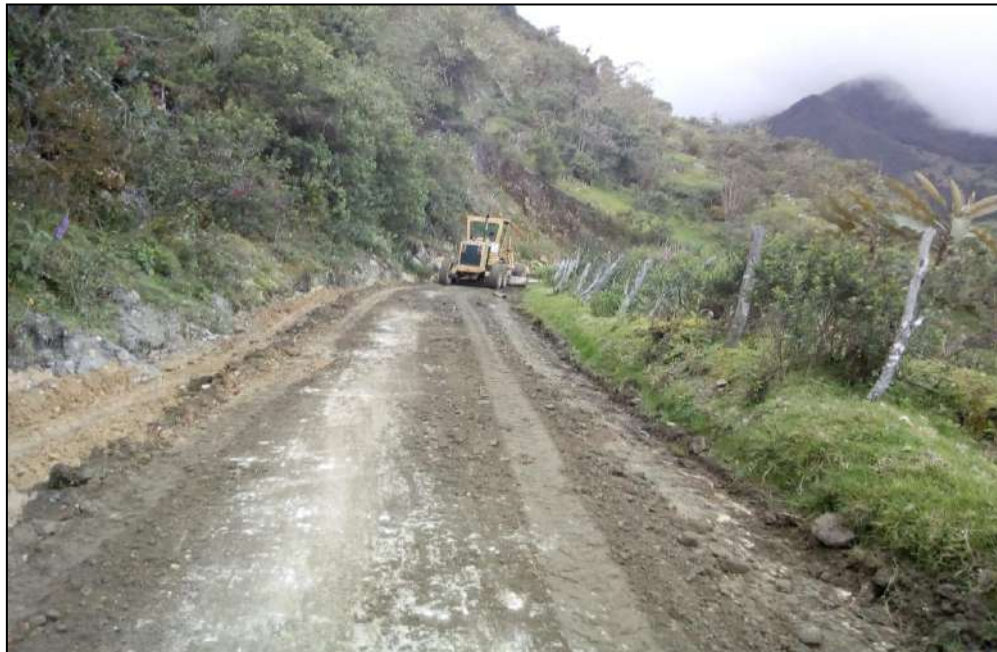
Nivelación y compactación de la subrasante.

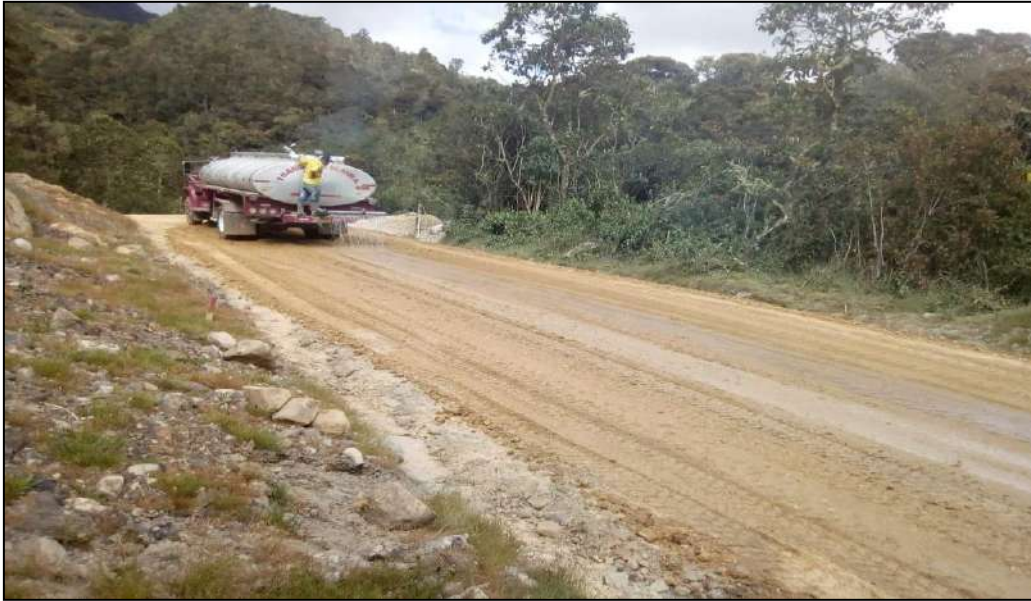
Humedecimiento del material.

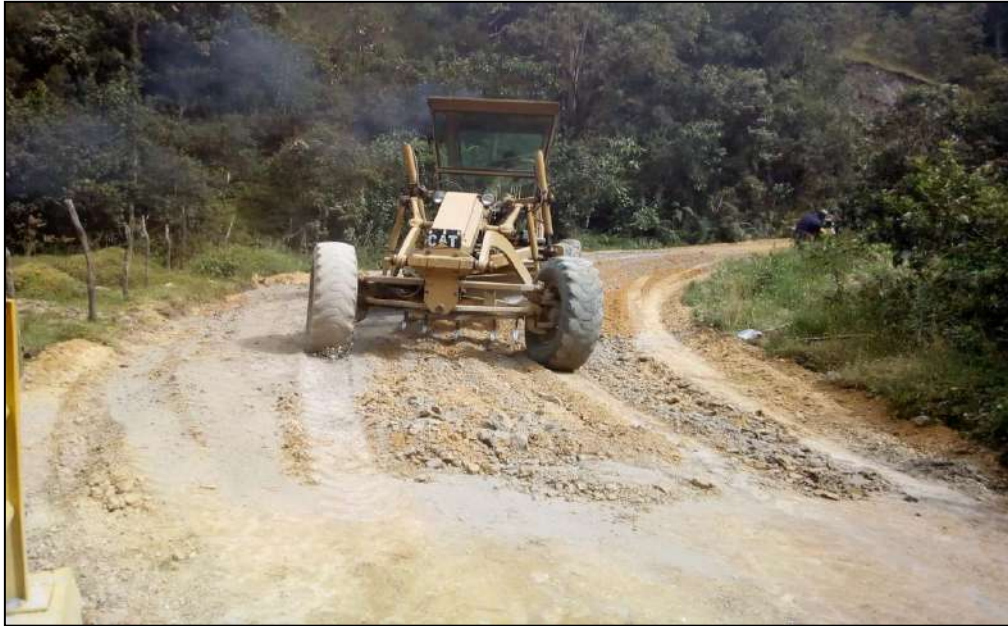
Extendido, nivelación y Mezclado con el cemento Subbase B-400.

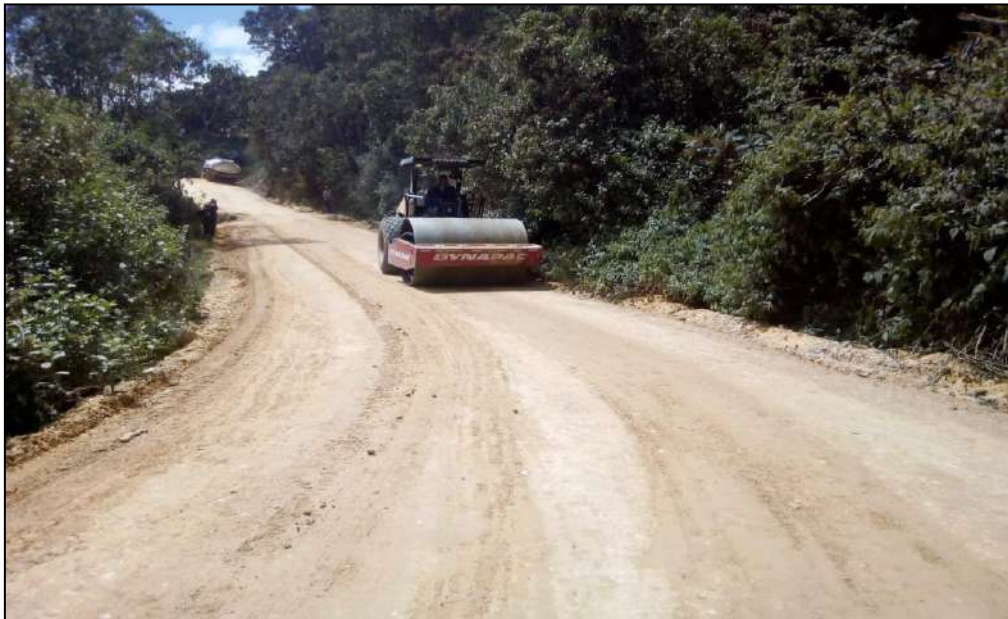
Trabajos de compactación del material.

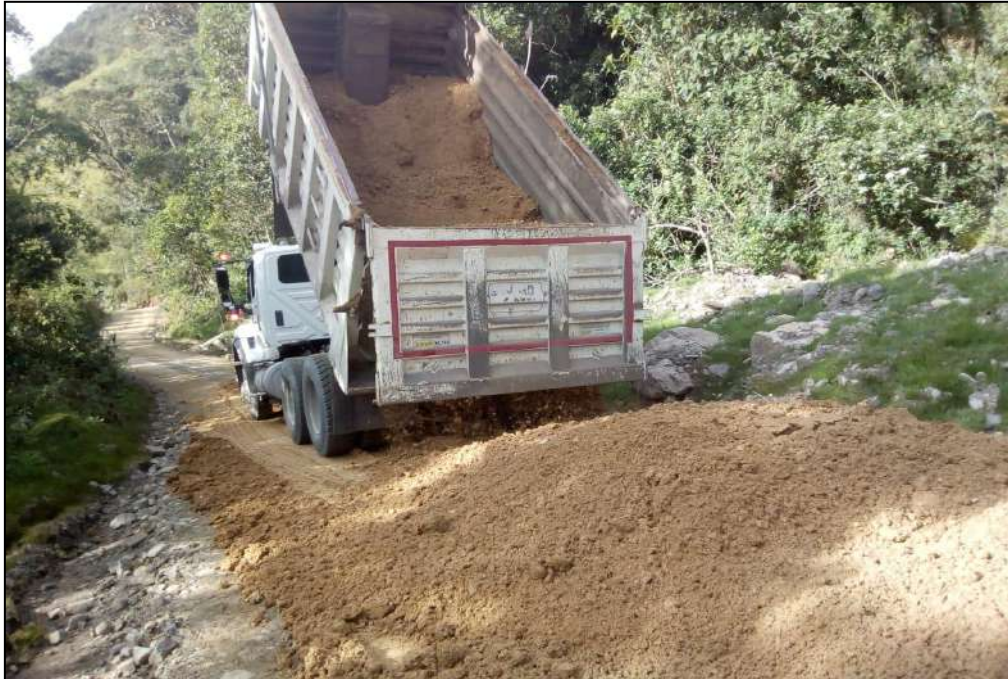
Transporte de materiales.

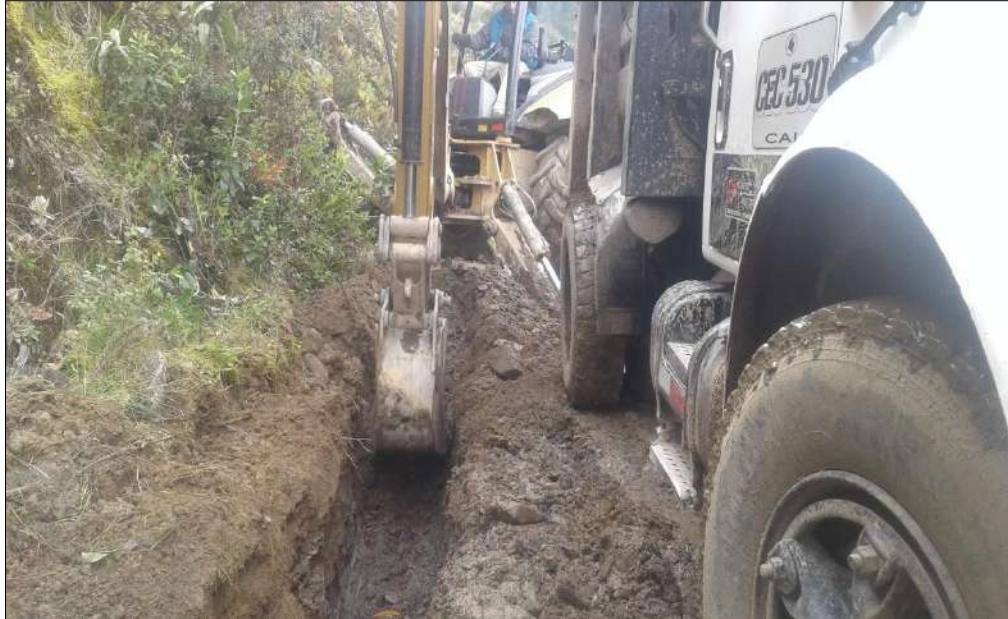
Excavación para los filtros.

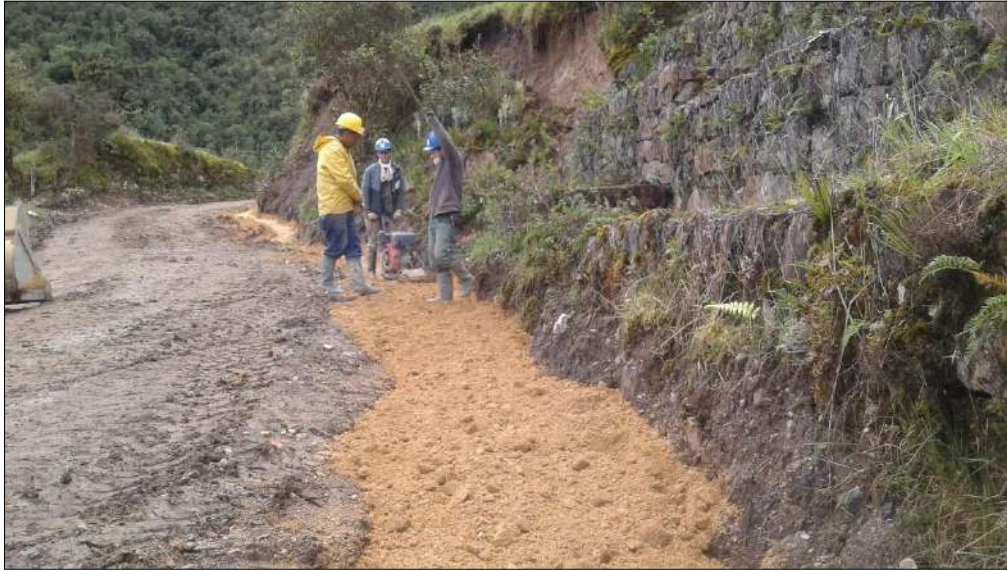
Instalación de material B-200.

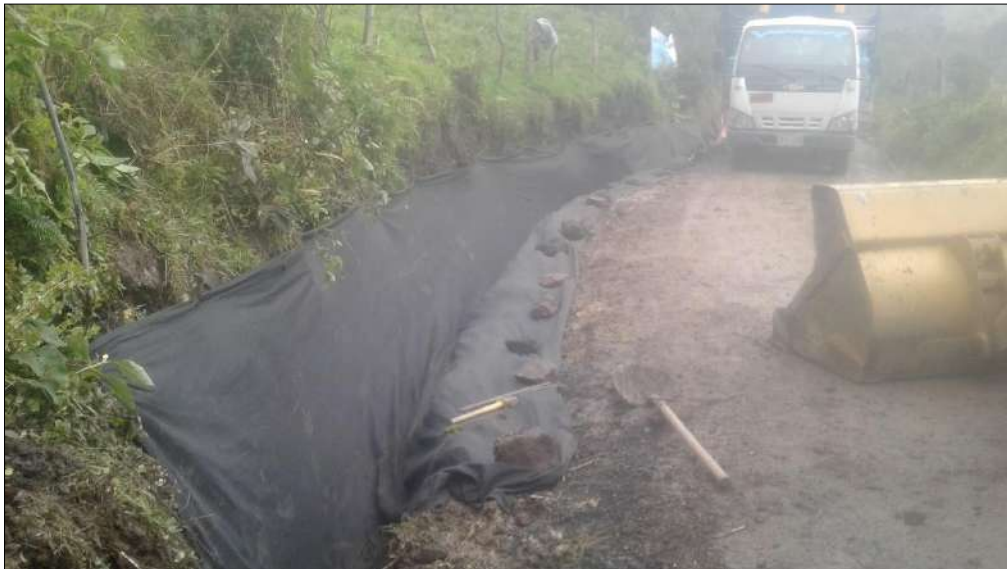
Instalación de geotextil y tubería de drenaje.

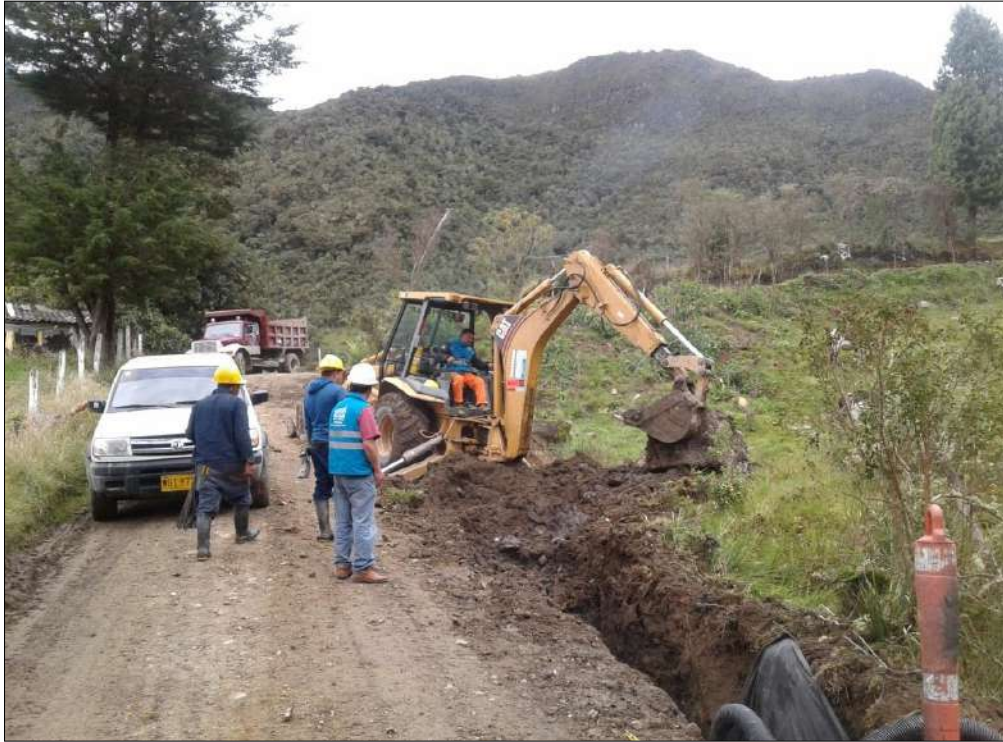
Excavación para los filtros Escuela de Tabaco.

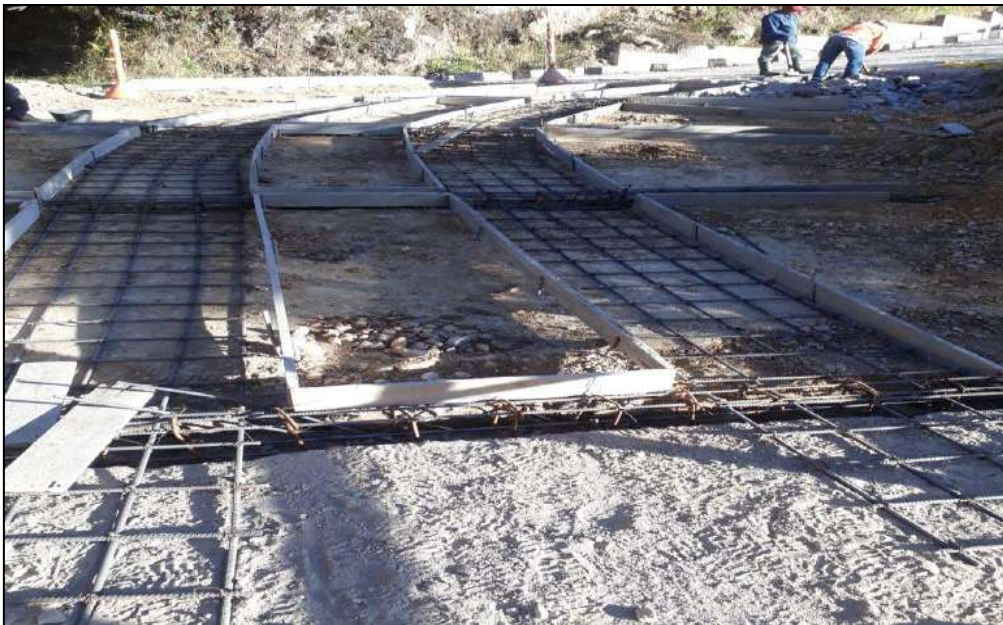
Figurado, Armado del acero de refuerzo y encofrado para placa huella.

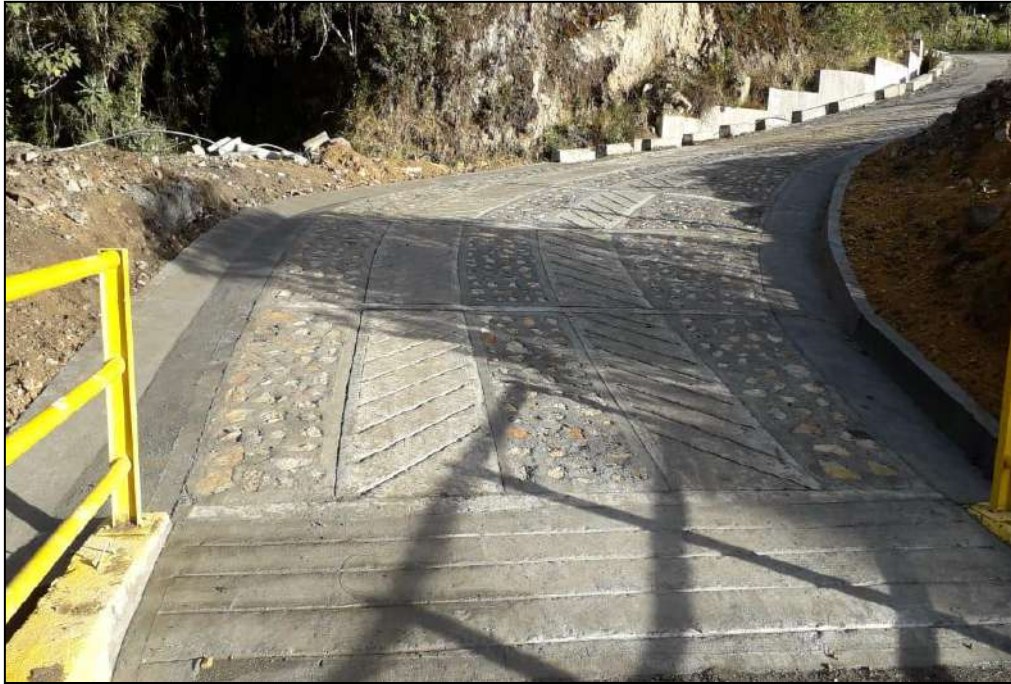
Terminando placa huella.

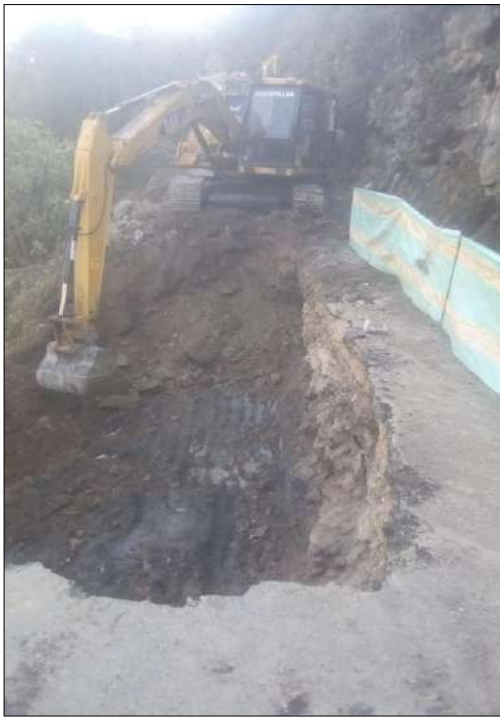
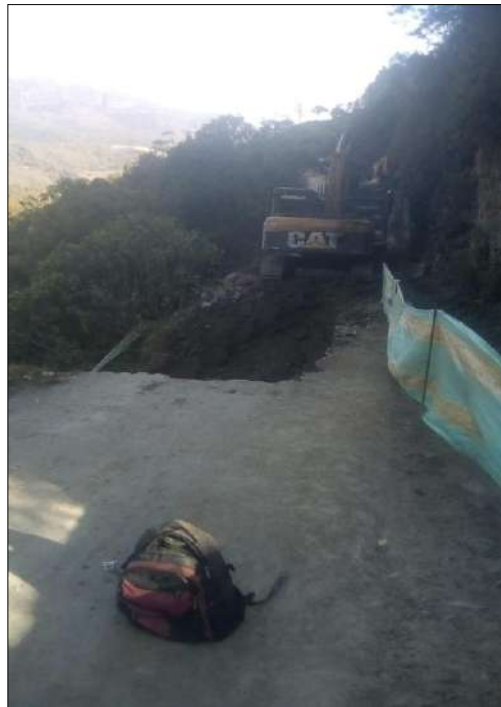
Escavación para el muro de contención

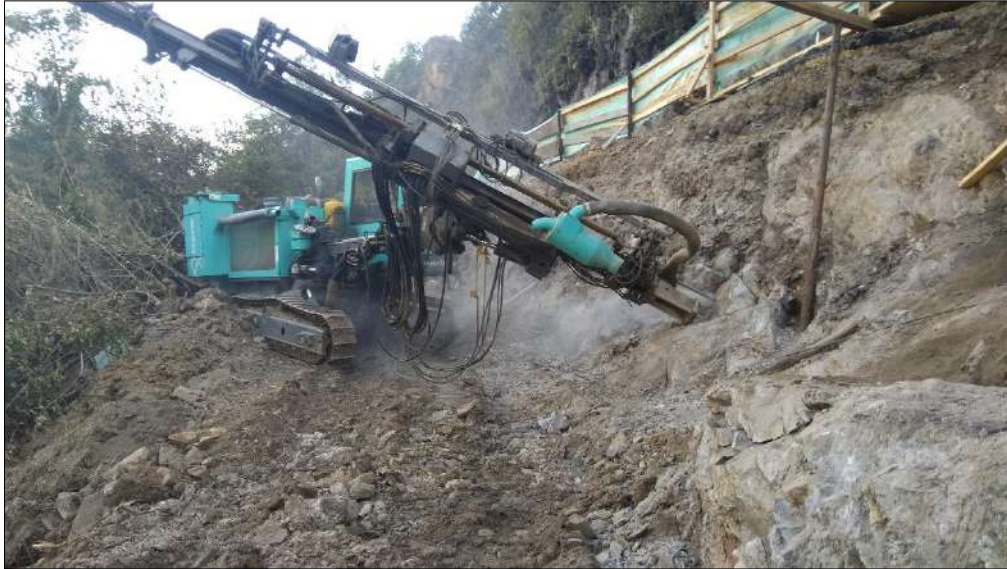
Perforación para los anclajes

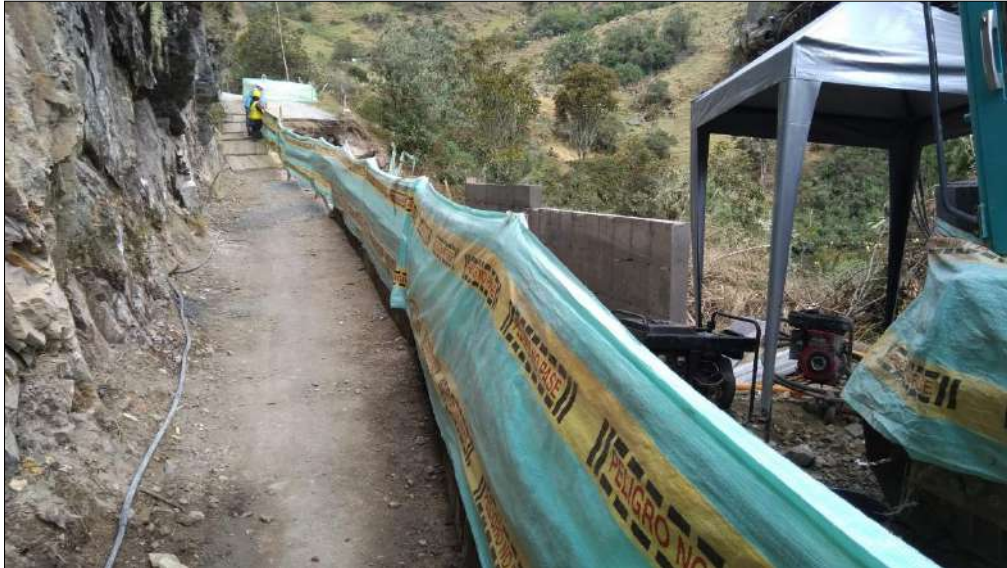
Sendero peatonal

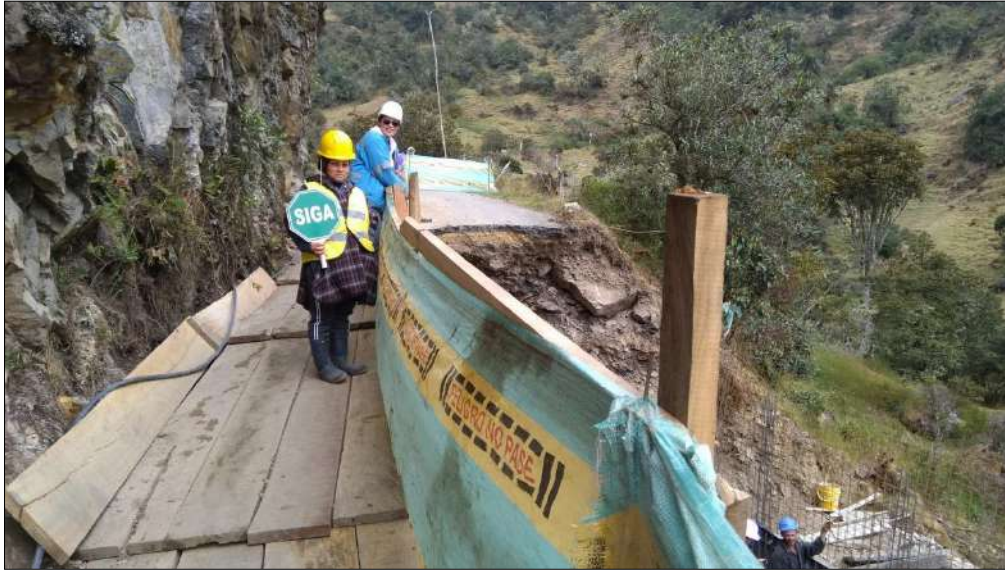
Manejo del trnsito peatonal y señalización

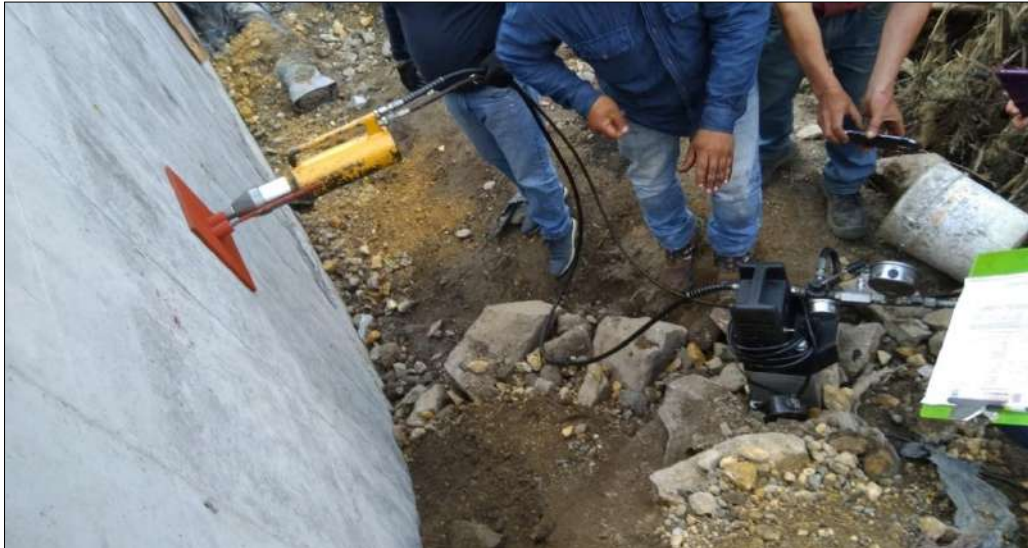
Tensado de los anclajes del muro de contención

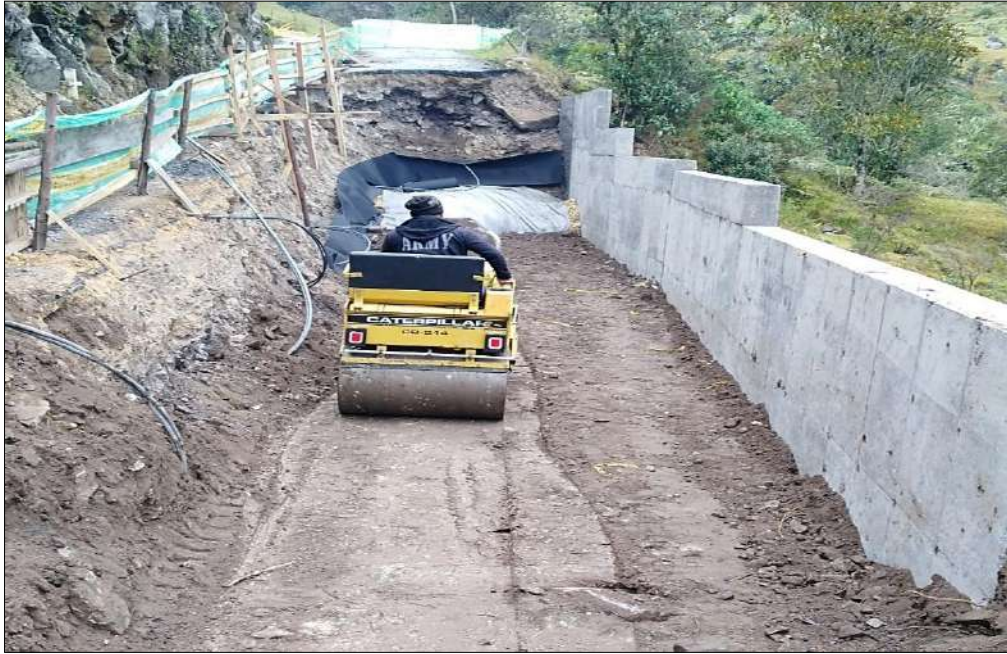
Compactación del material relleno

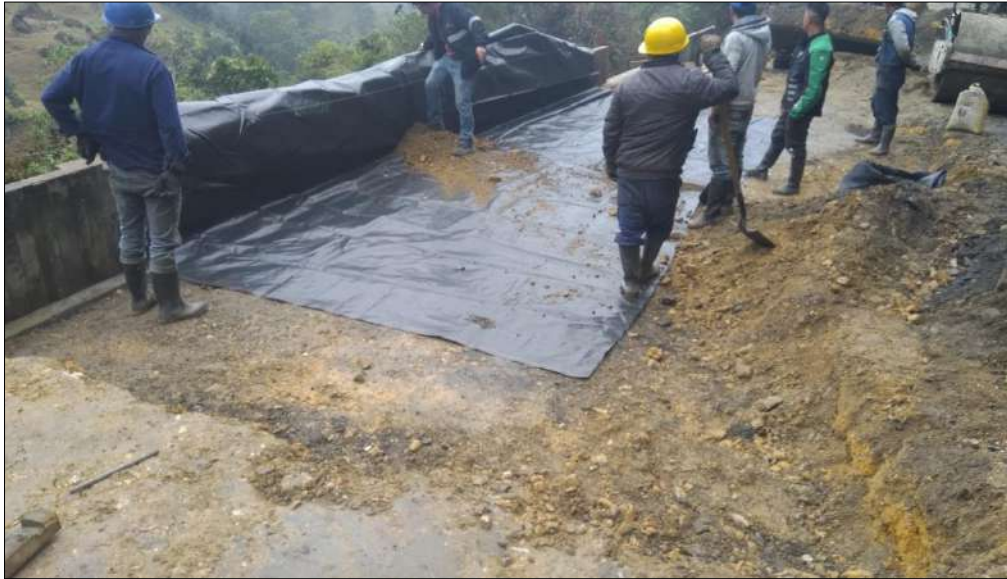
Instalación de geotextil

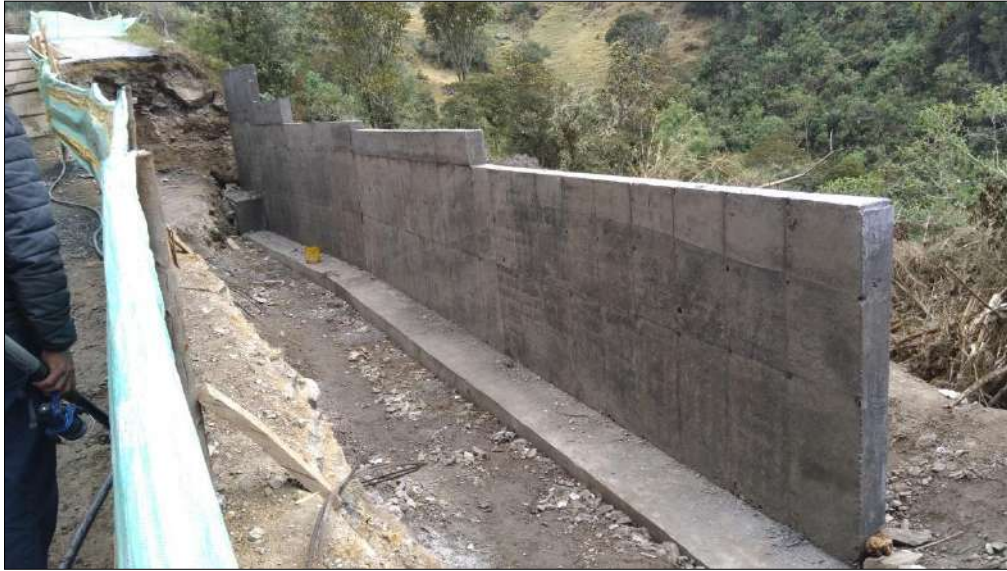
Muro de contención finalizado

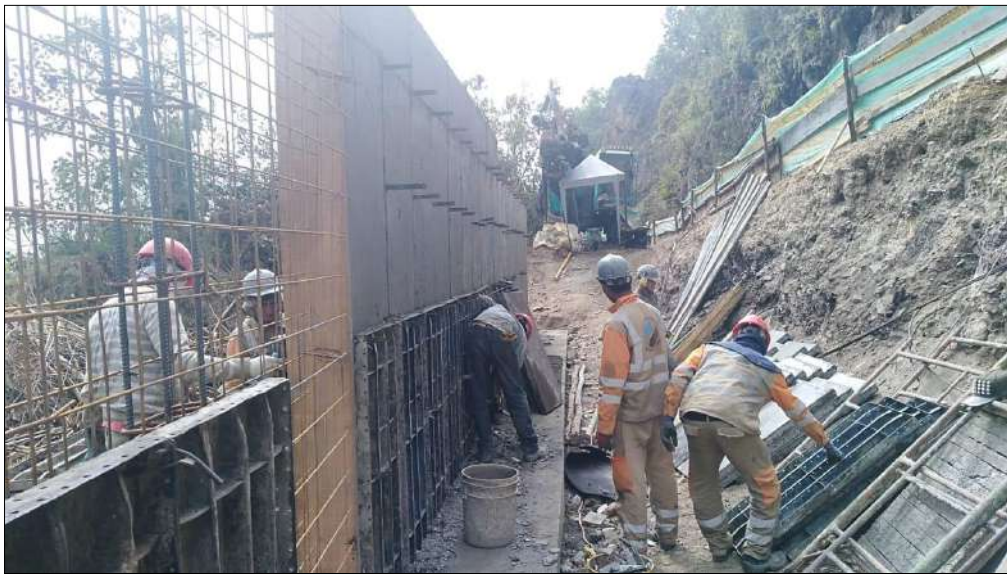
Armado de acero de refuerzo, Encofrado y fundido.

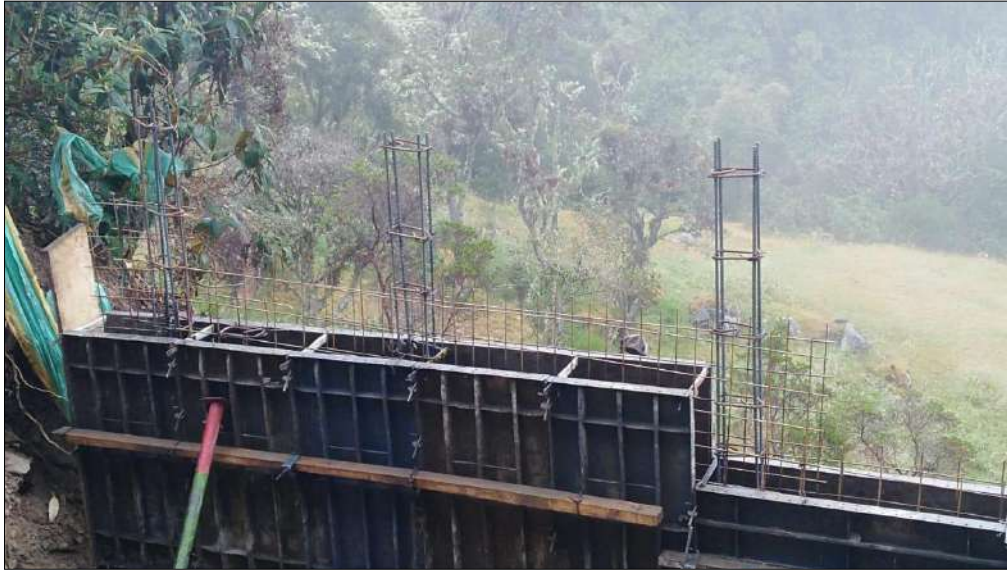
Acero de refuerzo

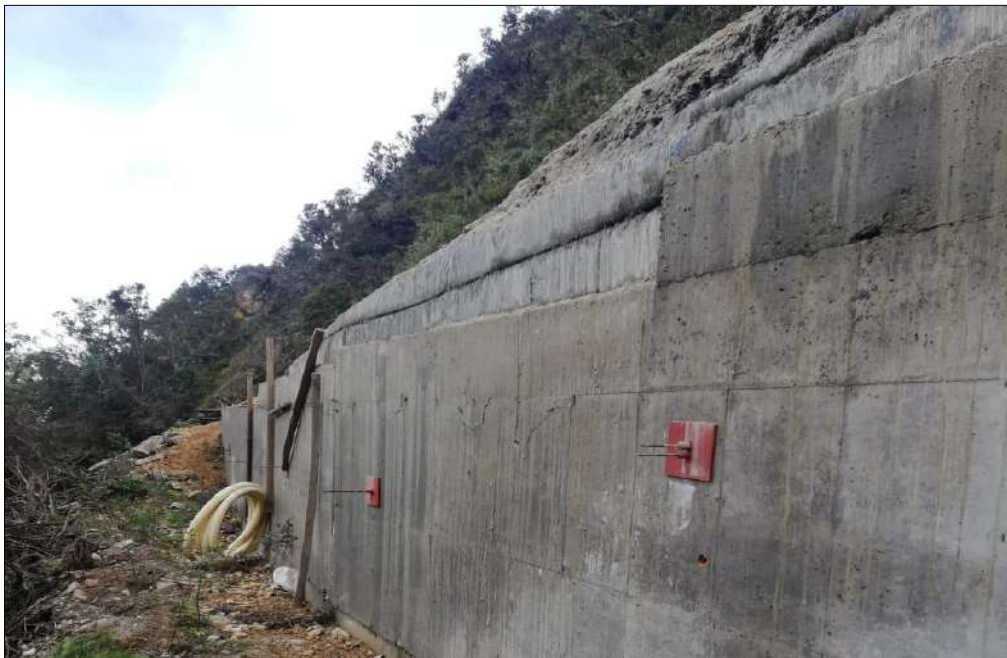
Anclajes

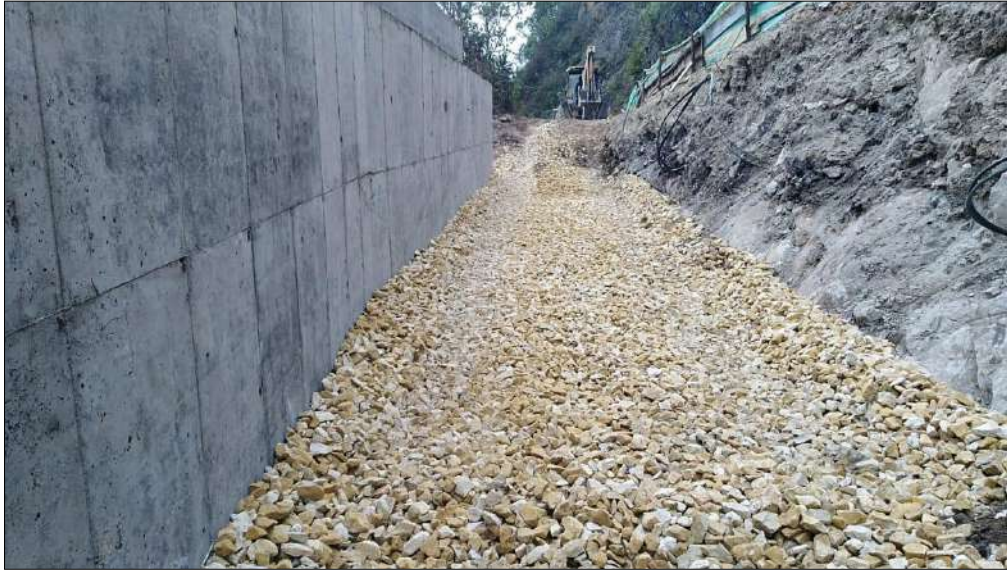
Material filtrante

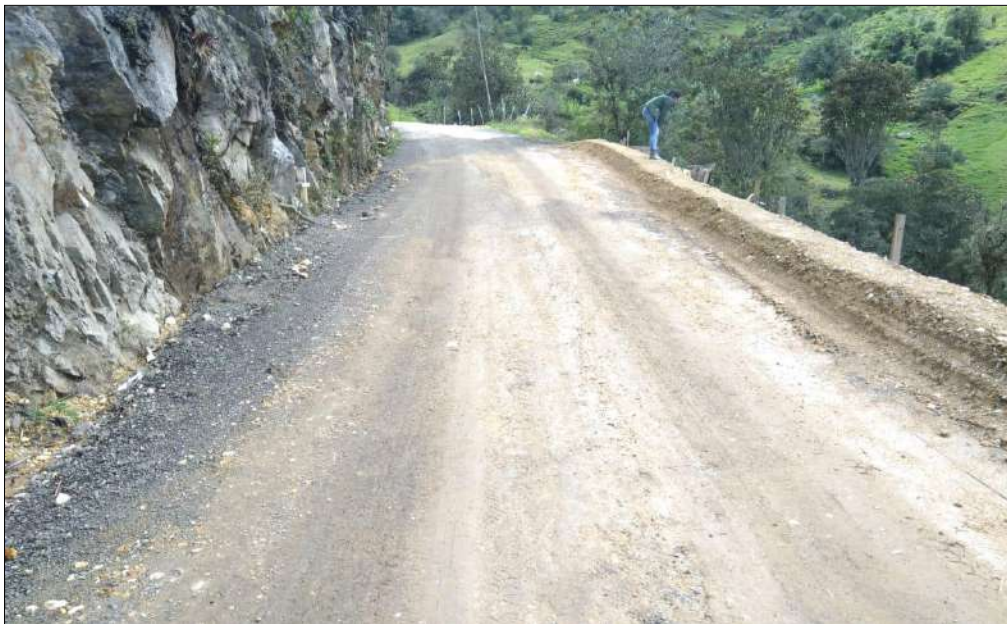
Jarillón en la zona del muro de contención

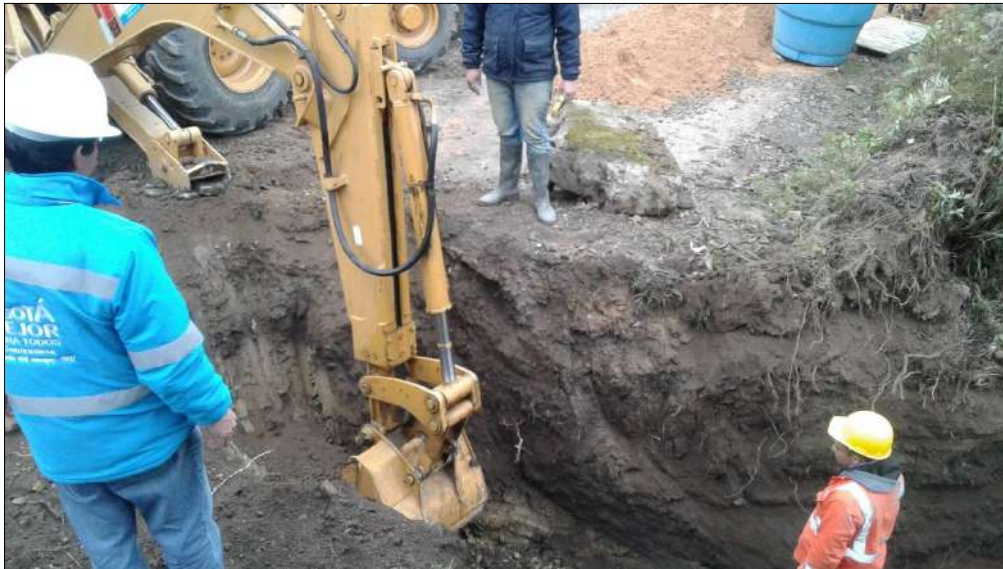
Excavación para la tubería en concreto de 36" Raizal hacia Une-peñaliza

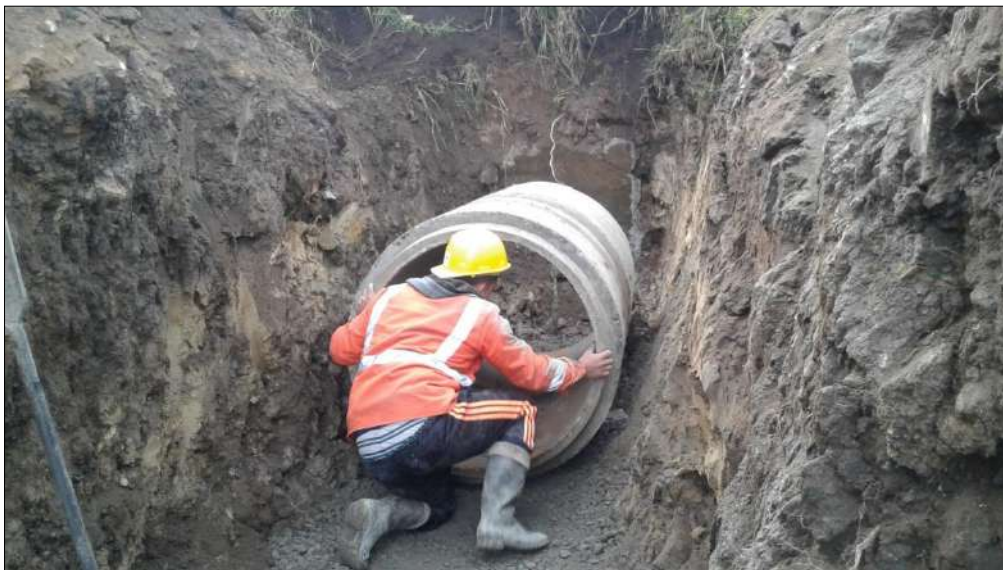
Instalación de tubería en concreto de 36" Raizal hacia Une-peñaliza

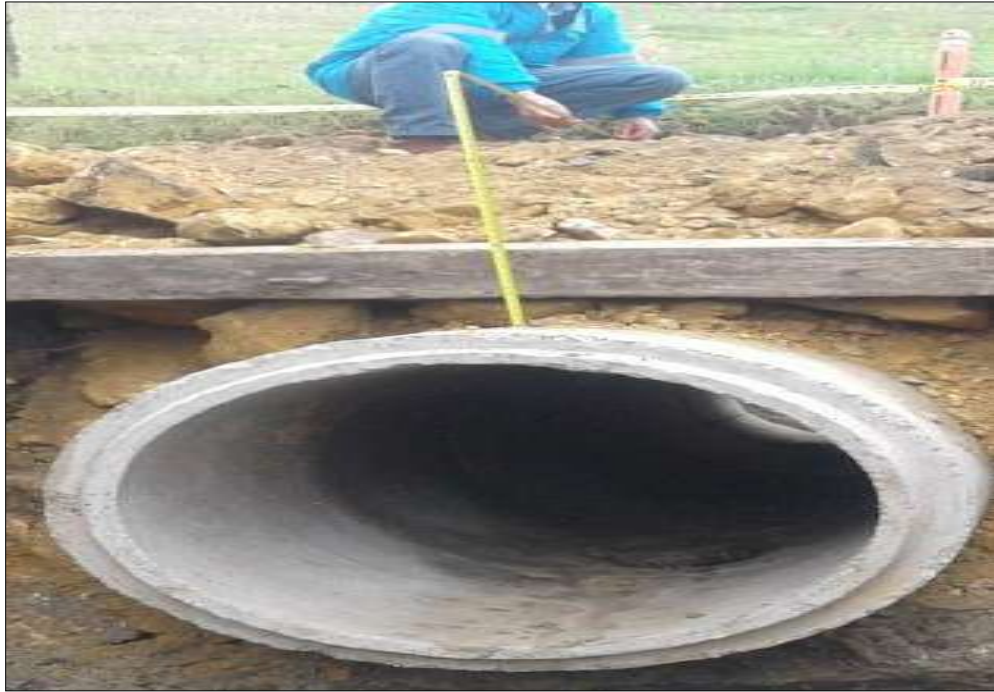
Medición del relleno Raizal hacia Une-peñaliza

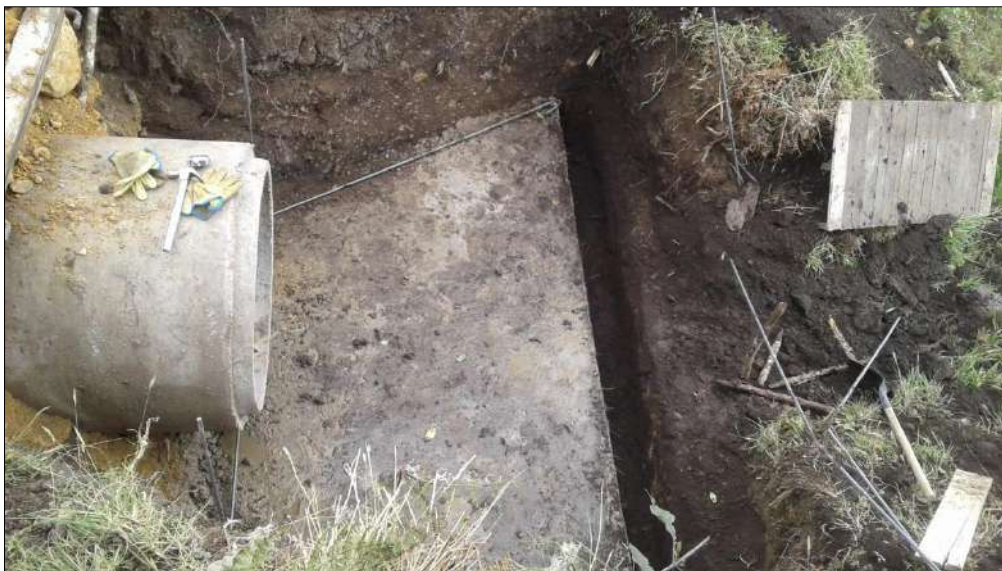
Excavación para llave de alcantarilla

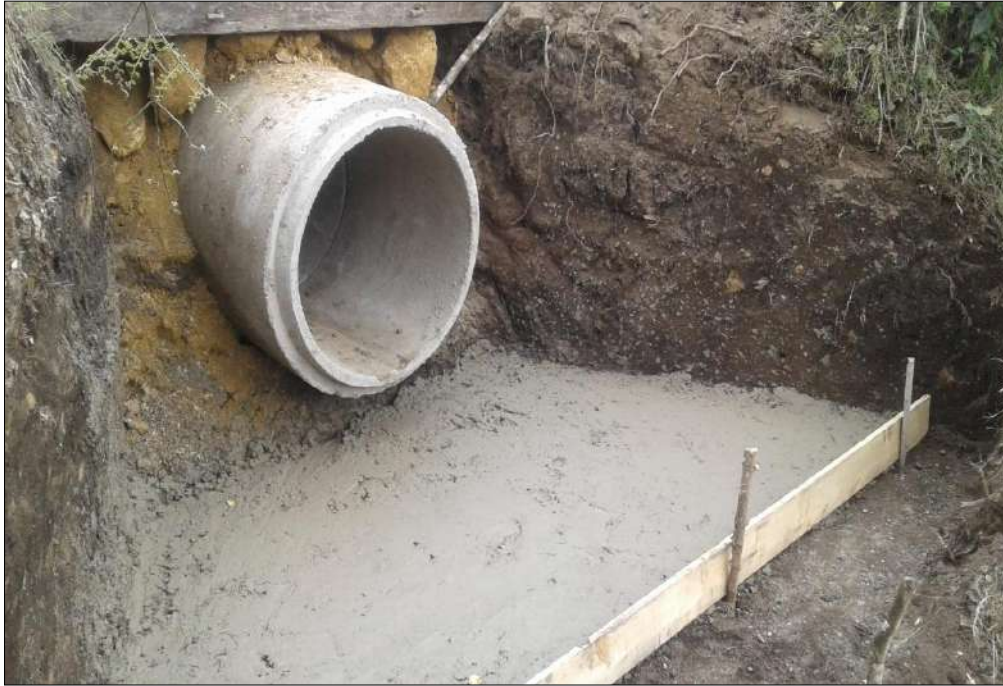
Solado salida alcantarilla-aletas

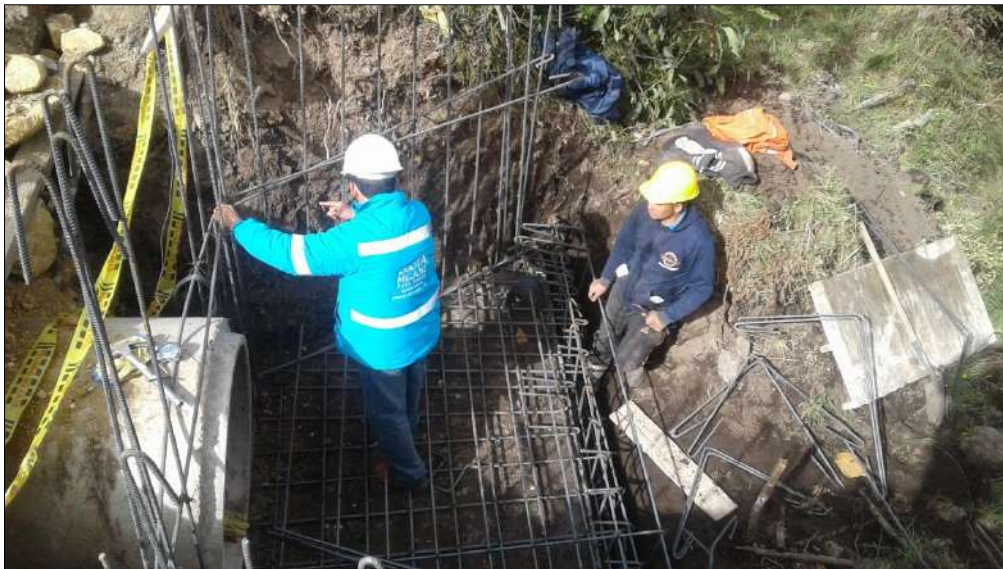
Figuración y armado de acero de refuerzo

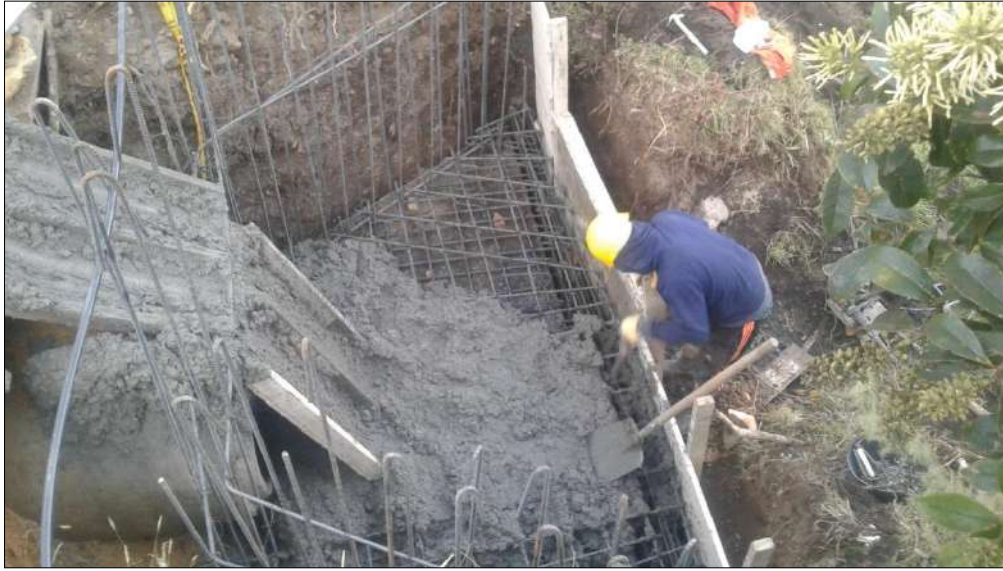
Fundido y vidrado del concreto para las placas y llaves

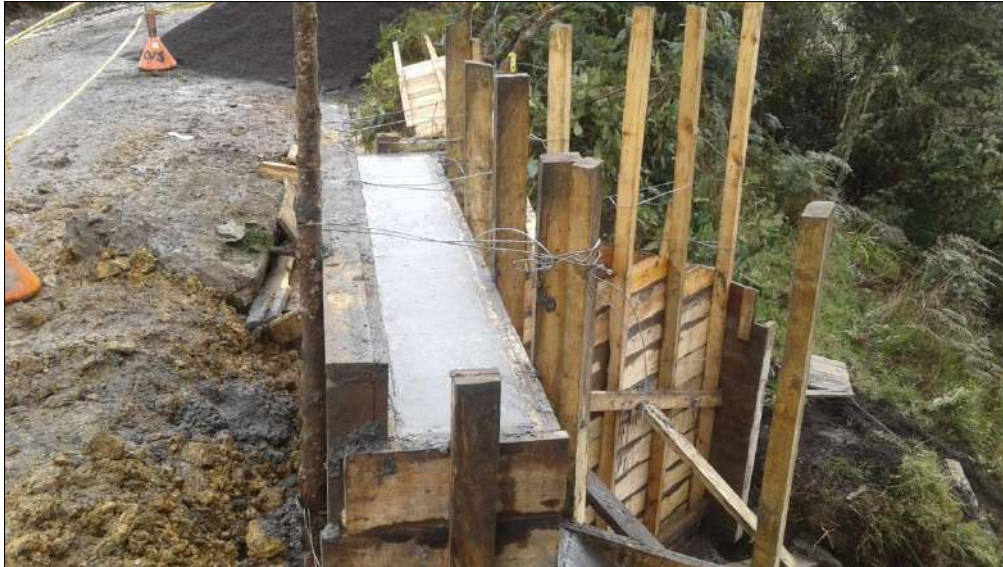
Fundido para las aletas

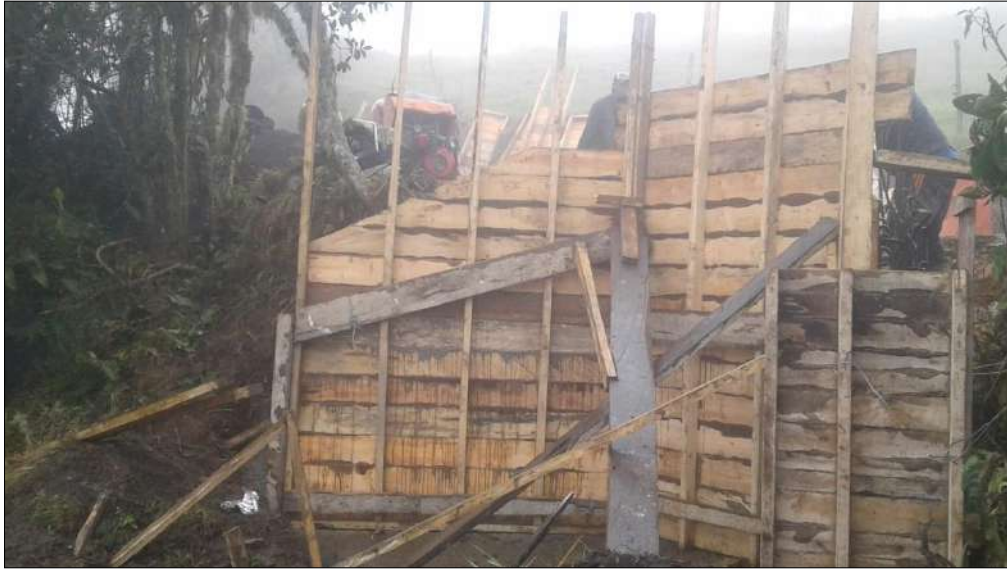
Encofrado para las aletas

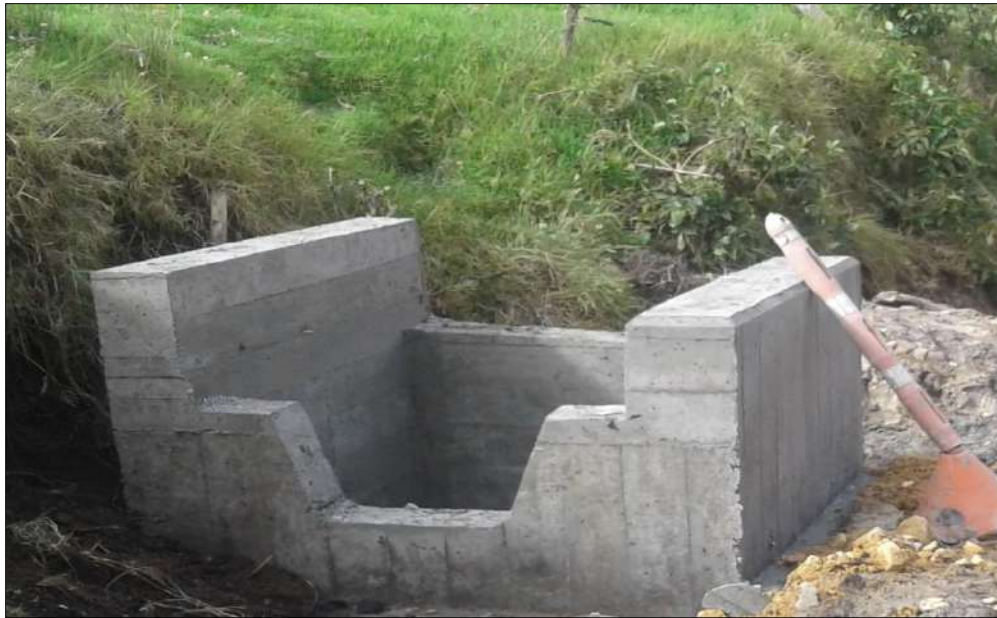
Caja de entrada-curado

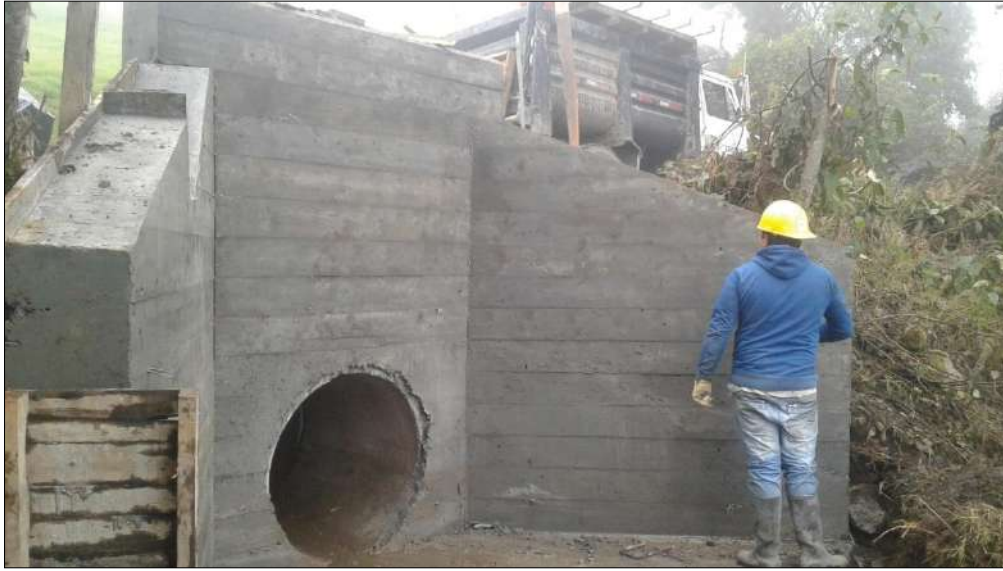
Aletas-curado

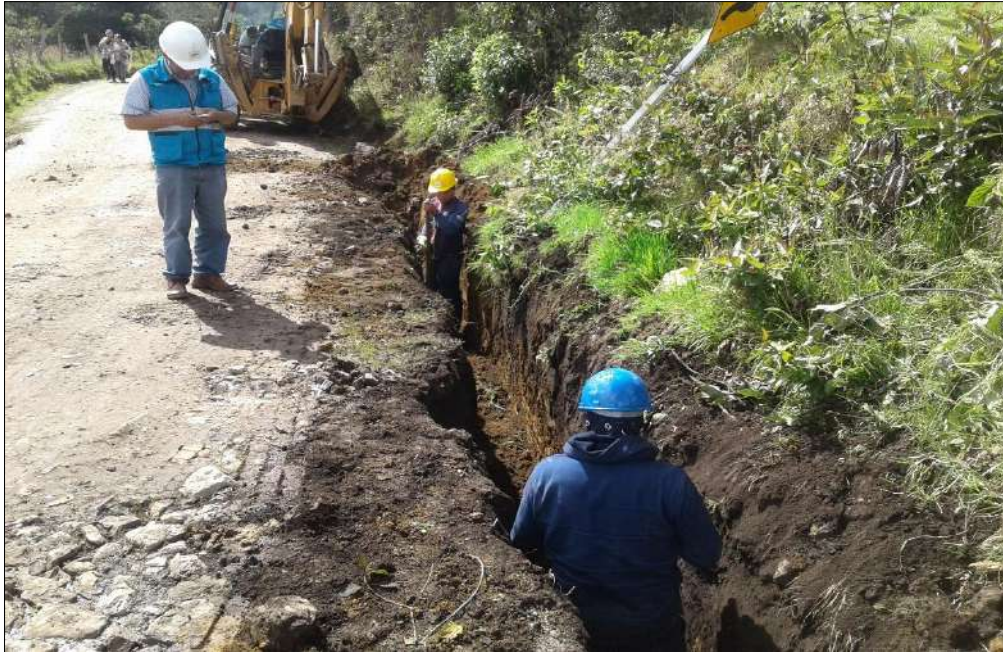
Excavación para los filtros

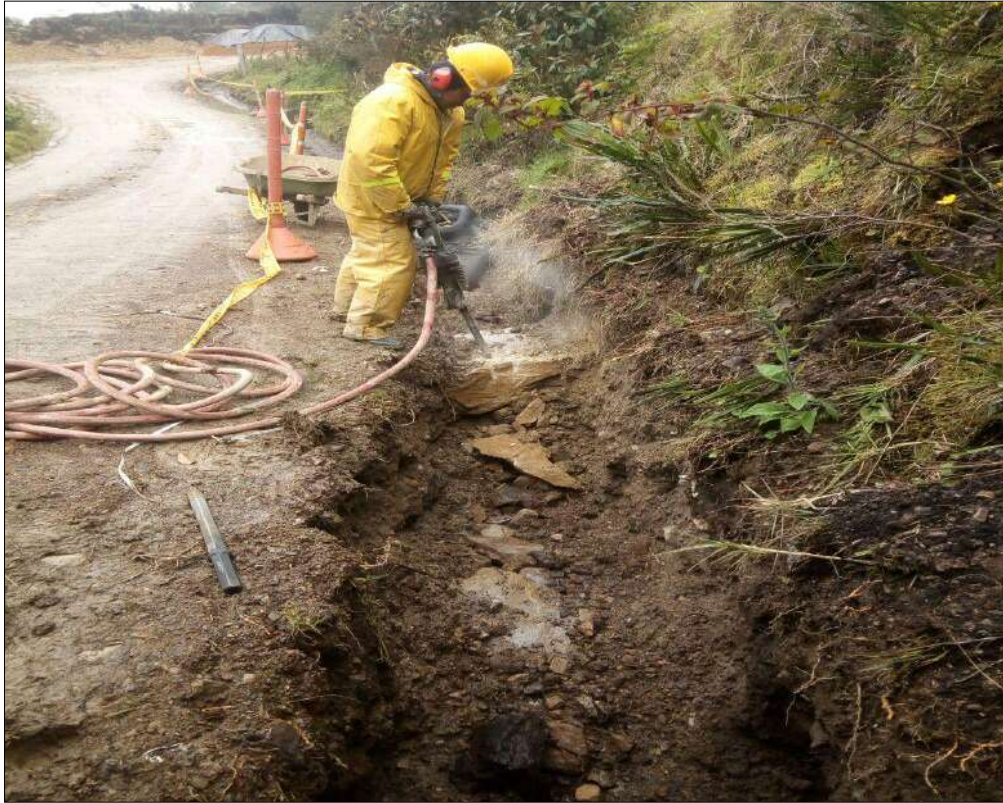
Excavación en roca (Demolición de las roca grandes)
