CONTRATO No. 248082 de 2017

OBJETO ES: “REALIZAR POR EL SISTEMA DE PRECIOS UNITARIOS FIJOS SIN FORMULA DE REAJUSTE: LAS OBRAS Y ACTIVIDADES PARA LA CONSERVACION DE LA MALLA VIAL DE LA LOCALIDAD DE SUMAPAZ A MONTO AGOTABLE”

REGISTRO FOTOGRÁFICO

LOCALIDAD DE SUMAPAZ, BOGOTA D.C.

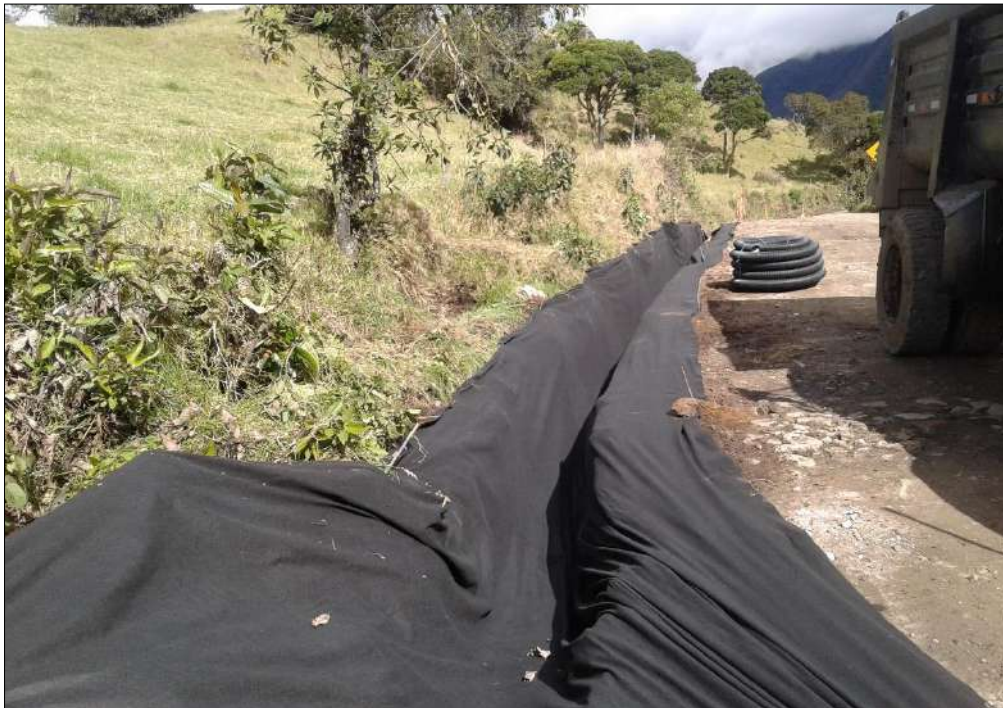
Instalación de geotextil para los filtros

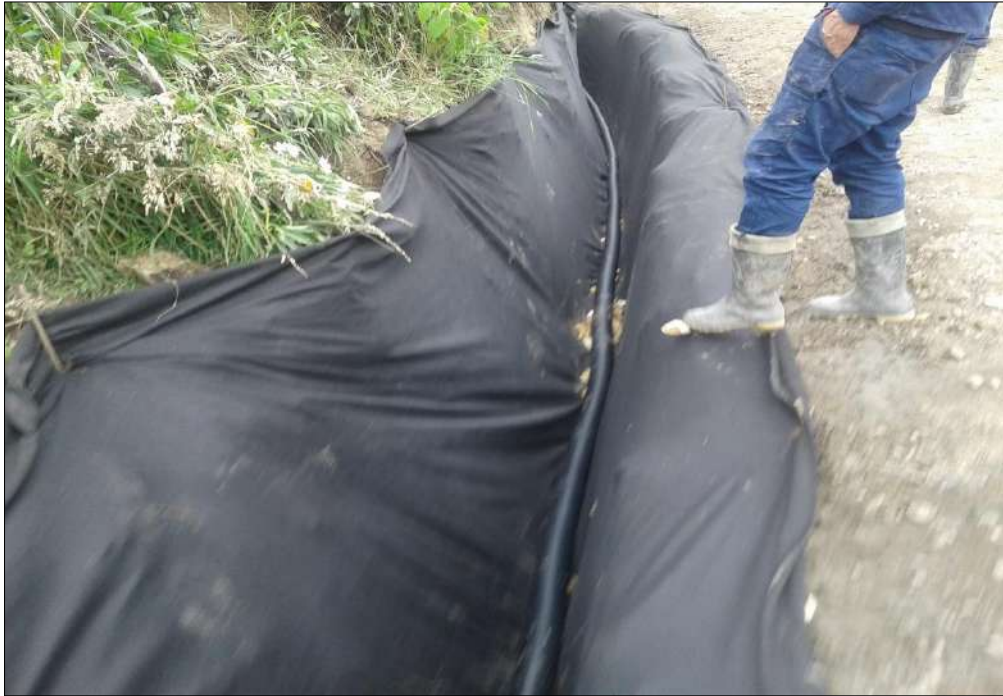
Instalación de Geotextil.

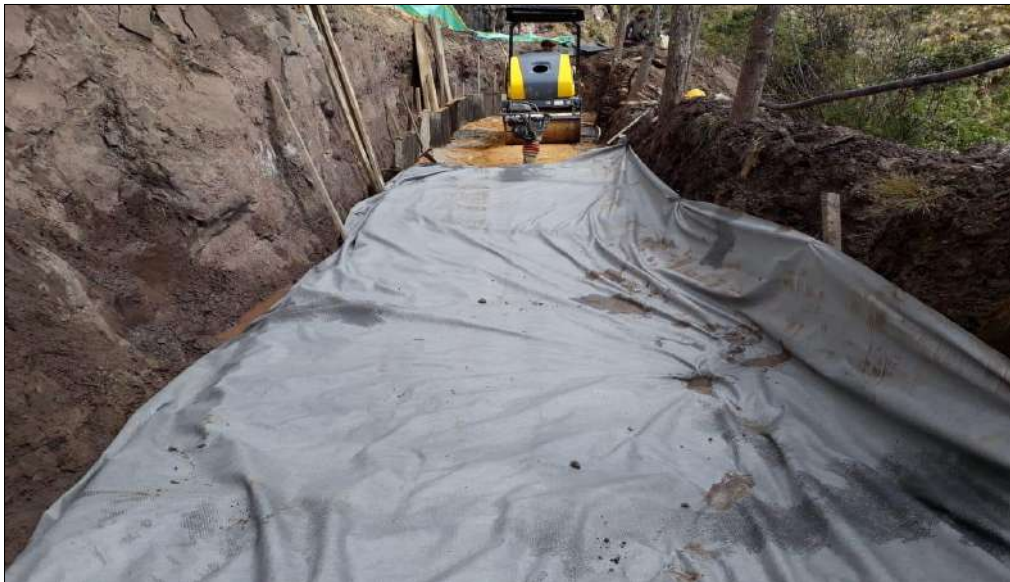
Instalación de geotextil

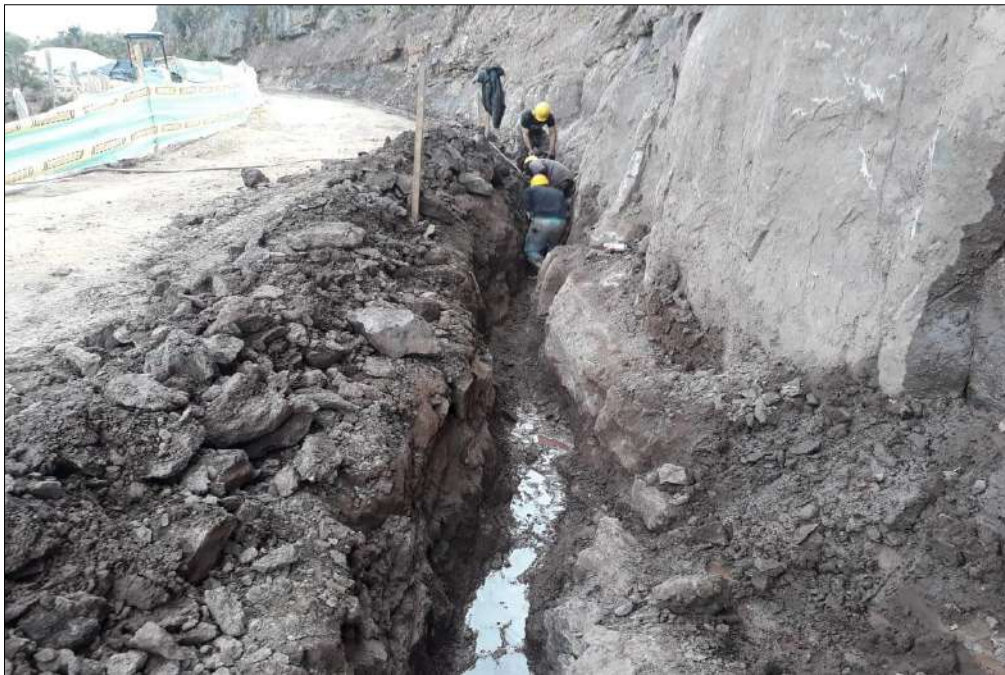
Excavación para los filtros

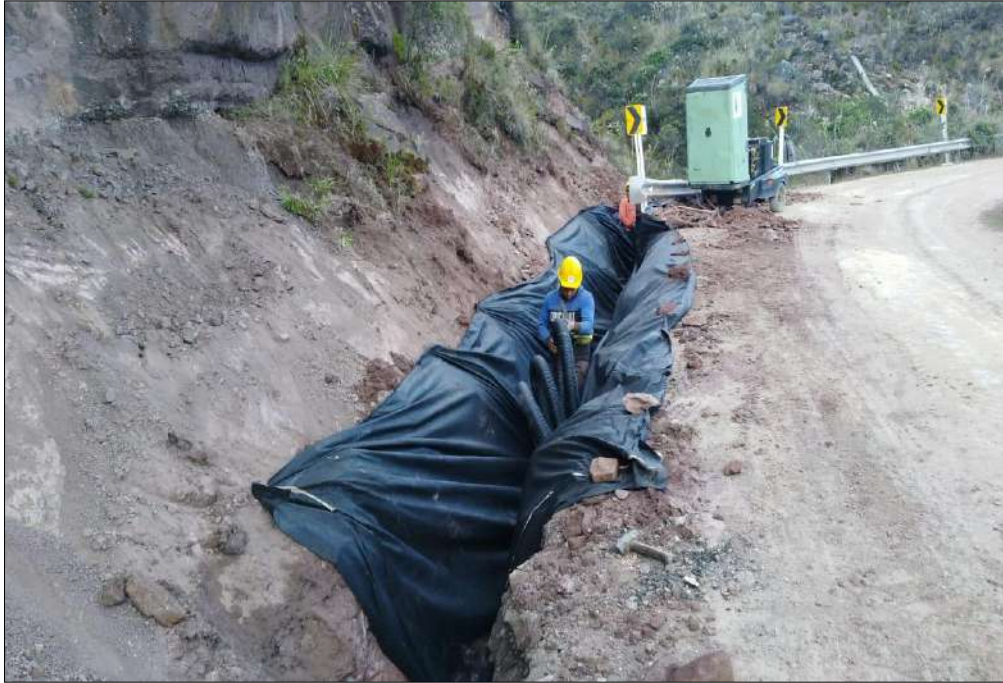
Instalación de geotextil y tubería para los filtros

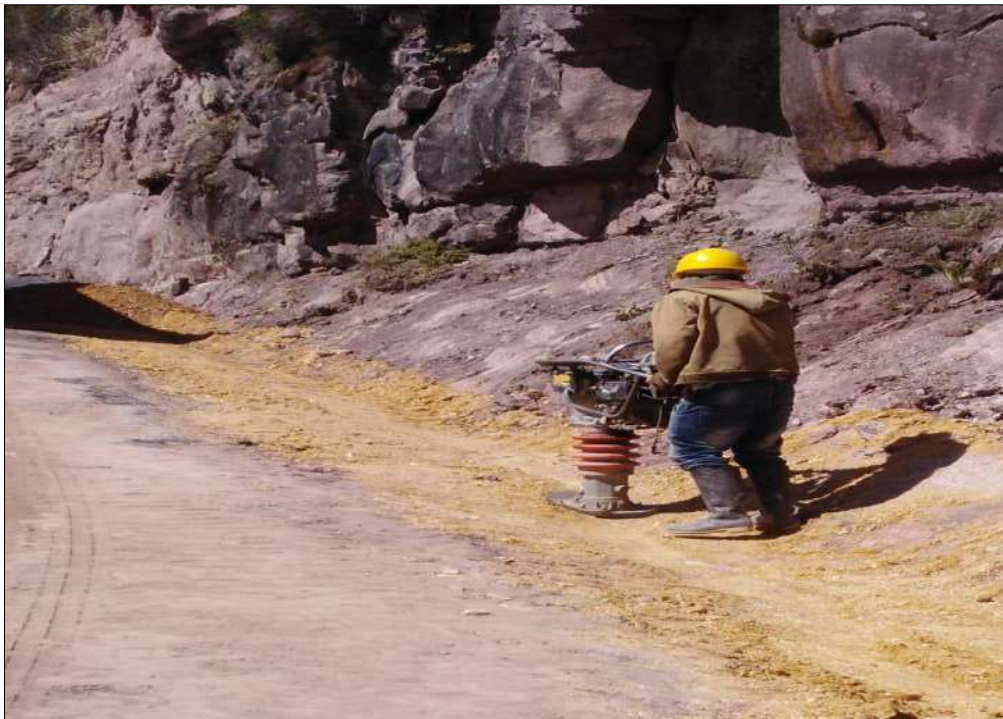
Extendido y nivelación Subbase B200.

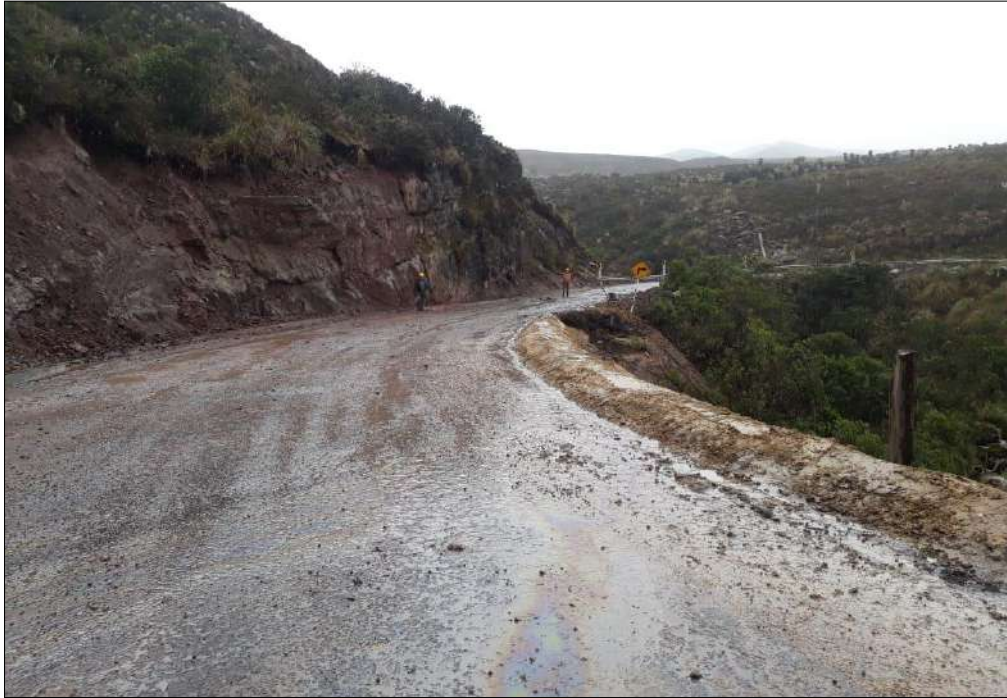
Jarillon en marterial granulare estabilizado con cemento

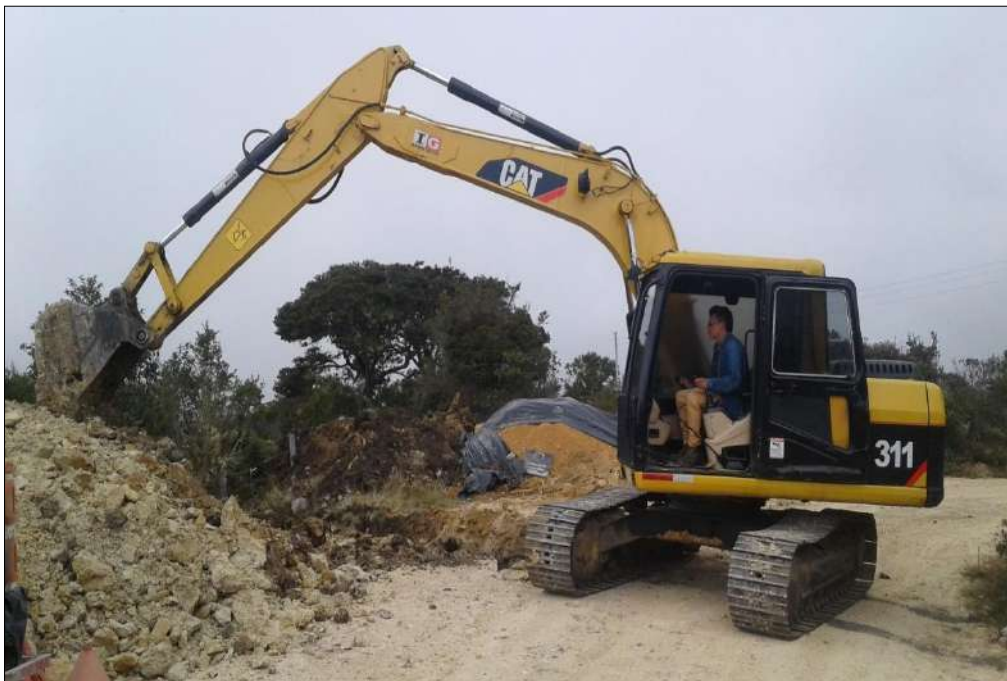
Excavaciones para las alcantarillas.

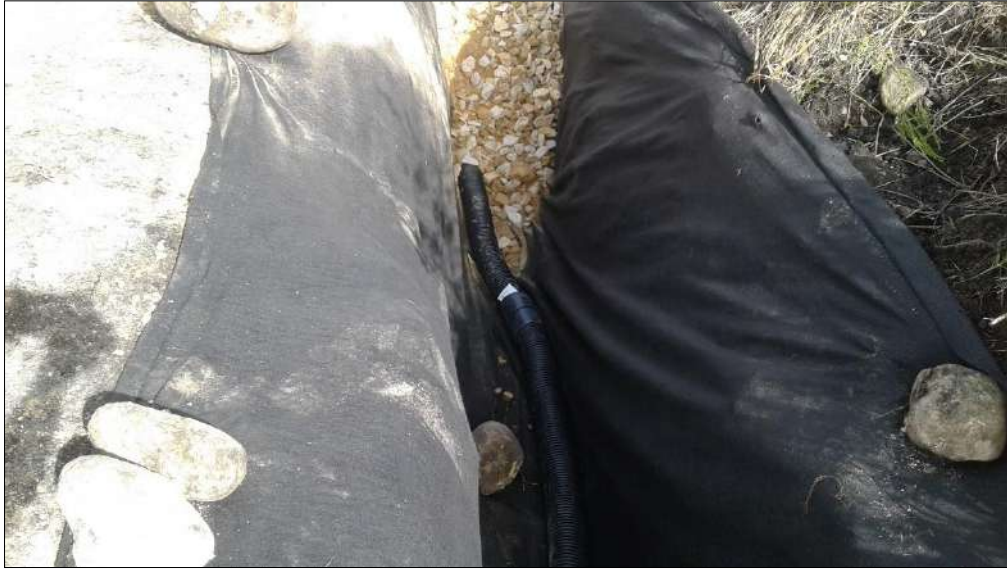
Instalación de material filtro.

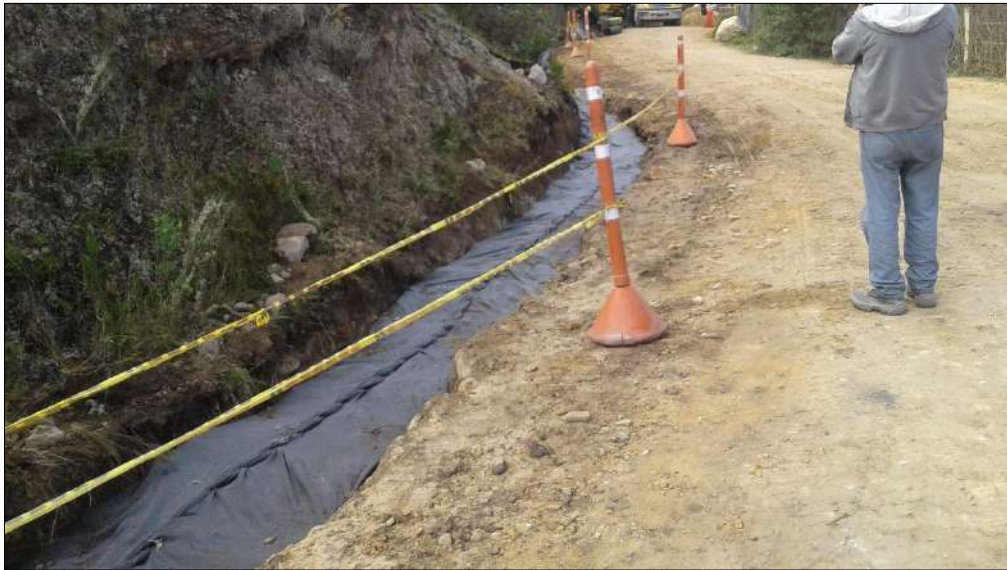
Cosido del geotextil.

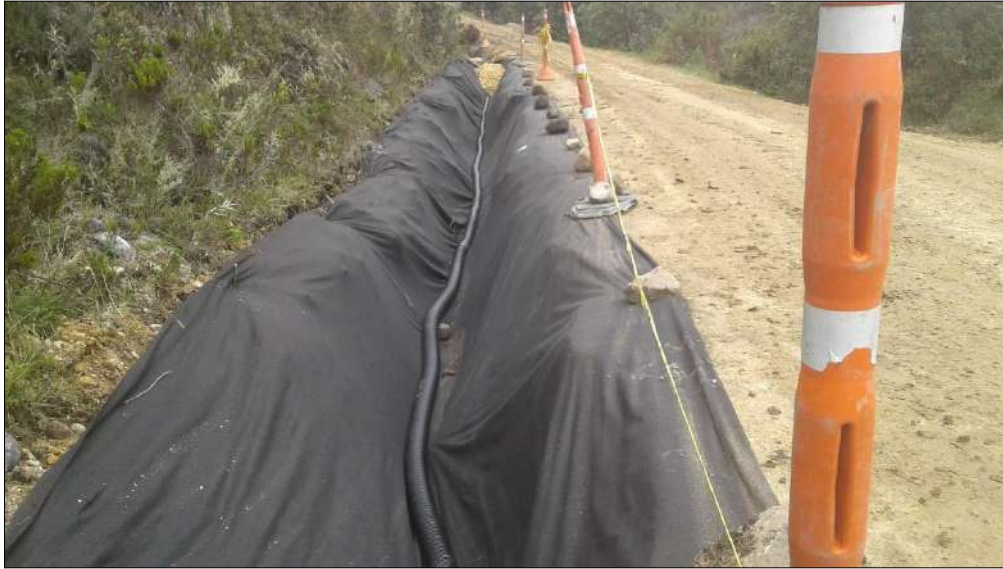
Instalación de geotextil y tubería de drenaje.

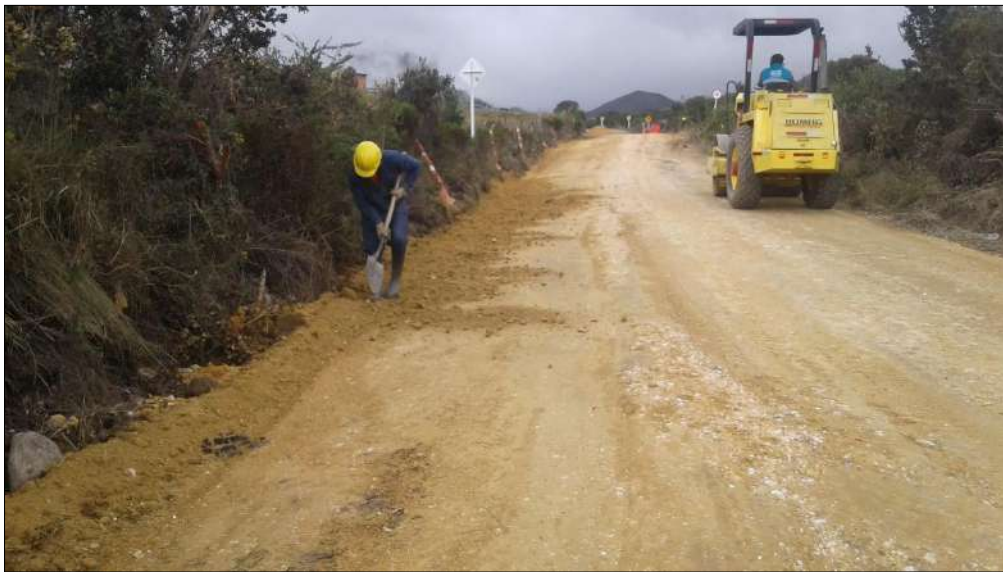
Llenado de b-200

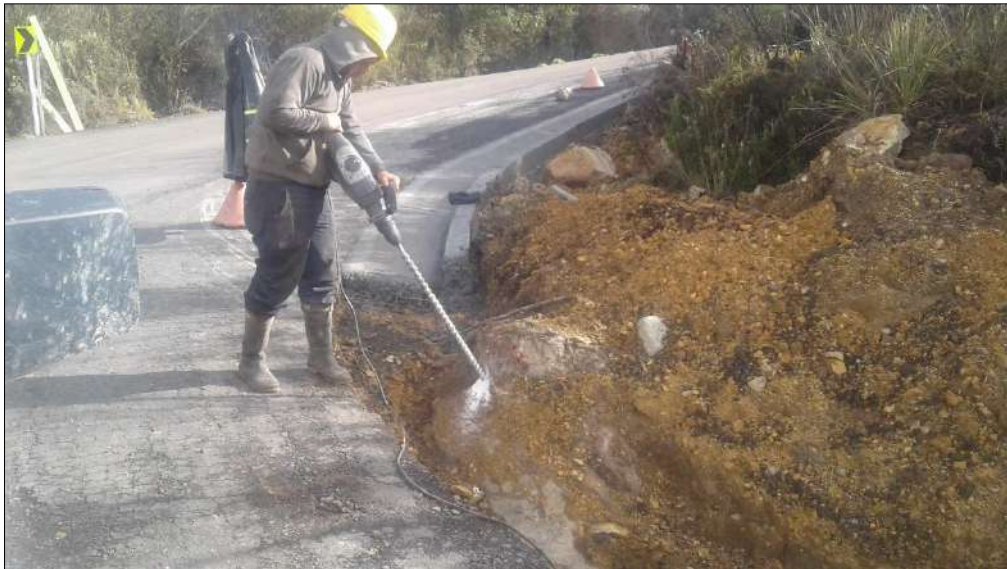
Demolición de roca.

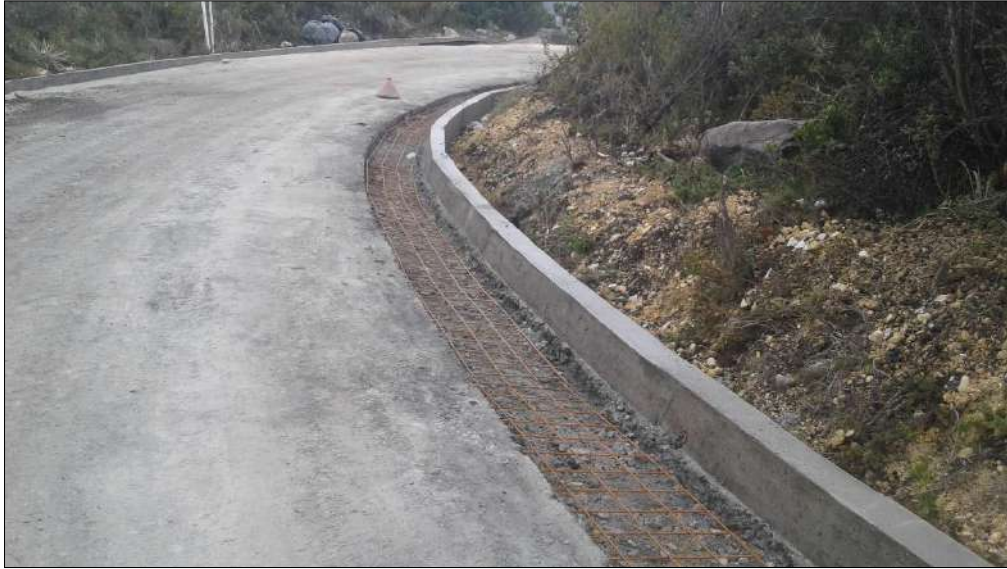
Instalación de malla electrosoldada para las cunetas

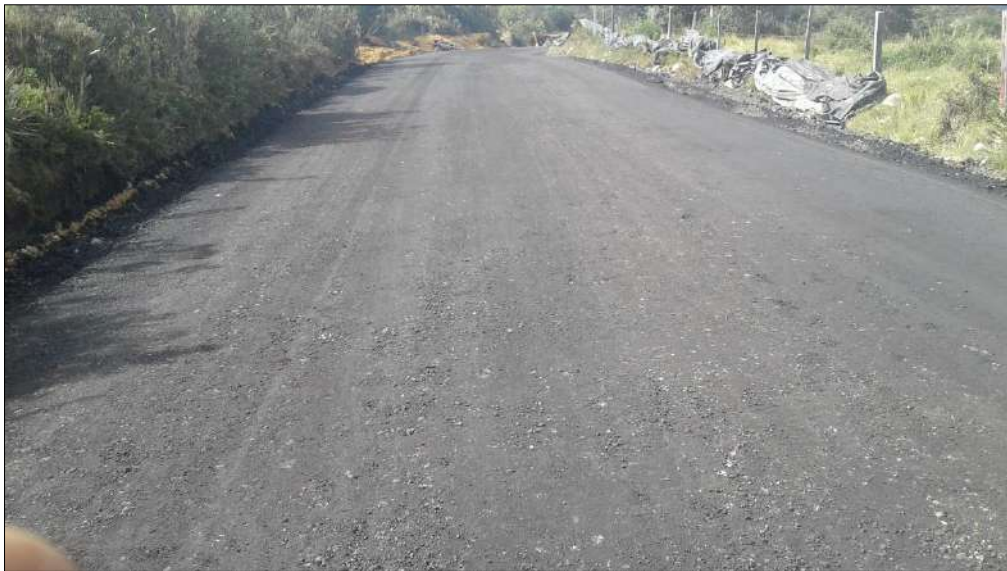
Fresado instalado

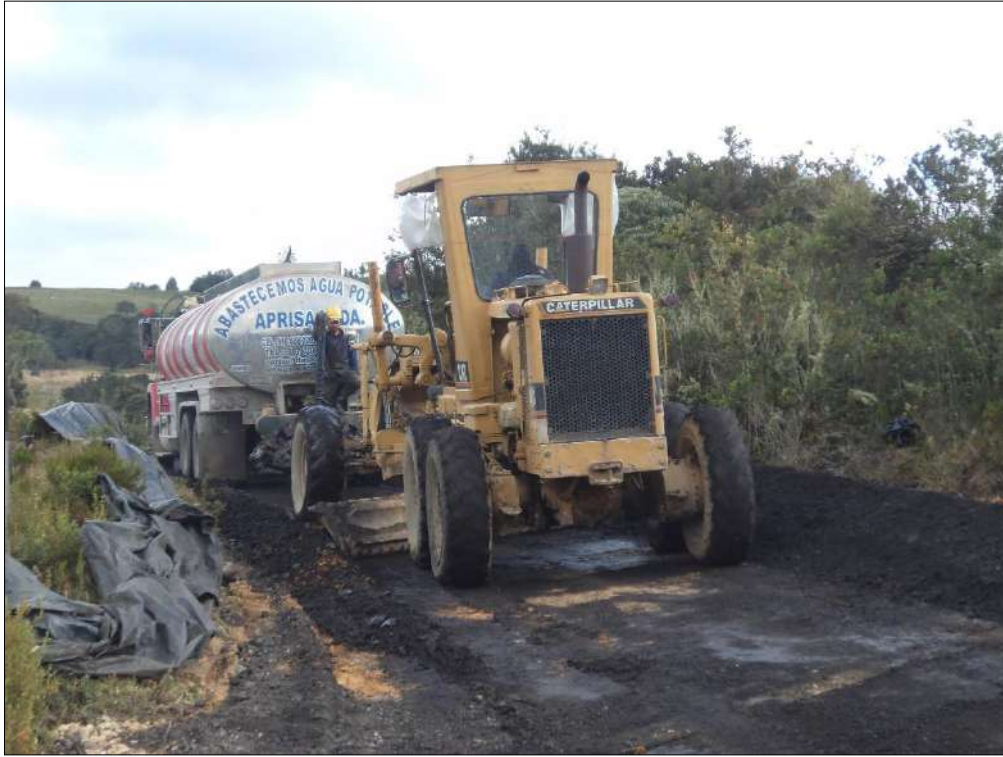
Extendido, Mezclado y nivelación del fresado con emulsión asfáltica

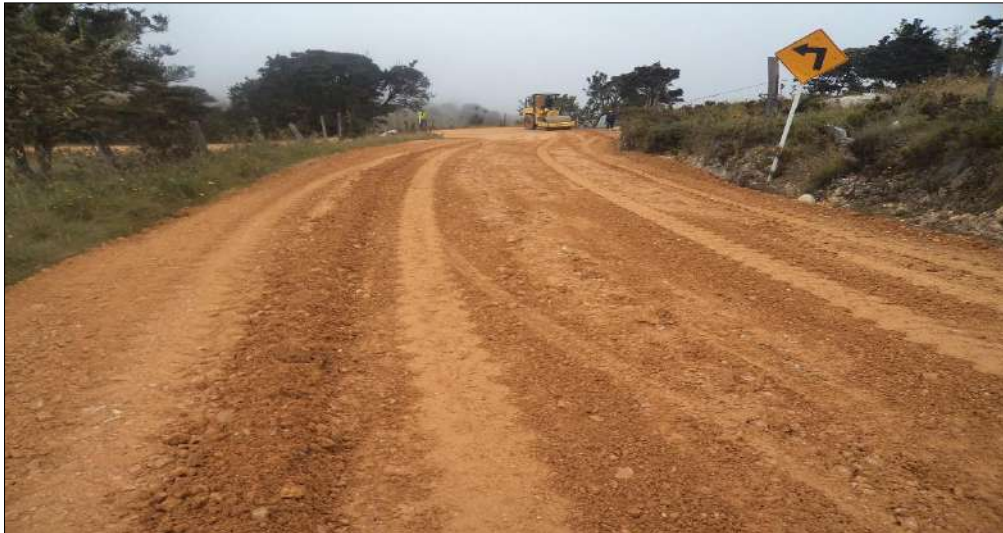
Extendido y nivelación Subbase B-400

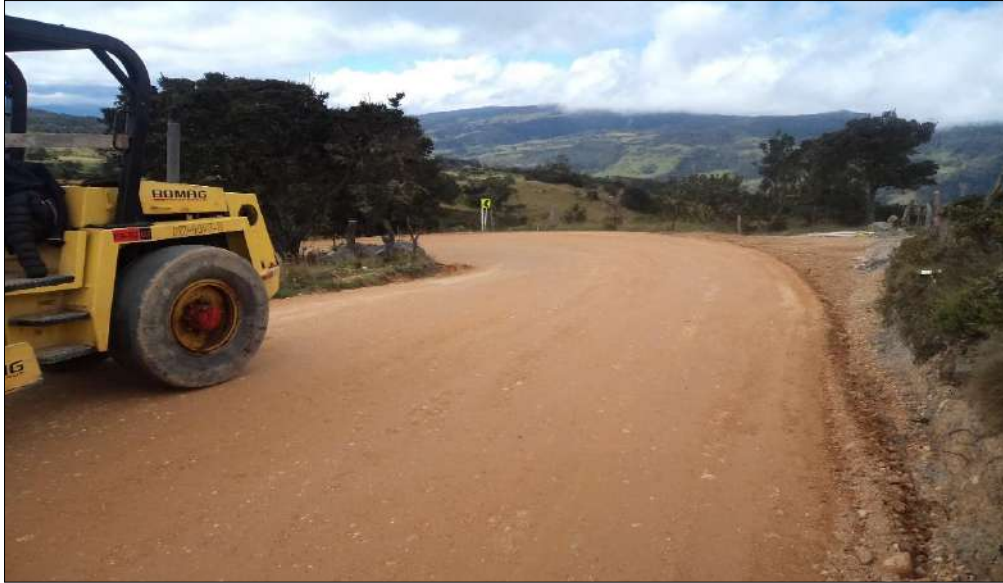
Compactación del material B-400.

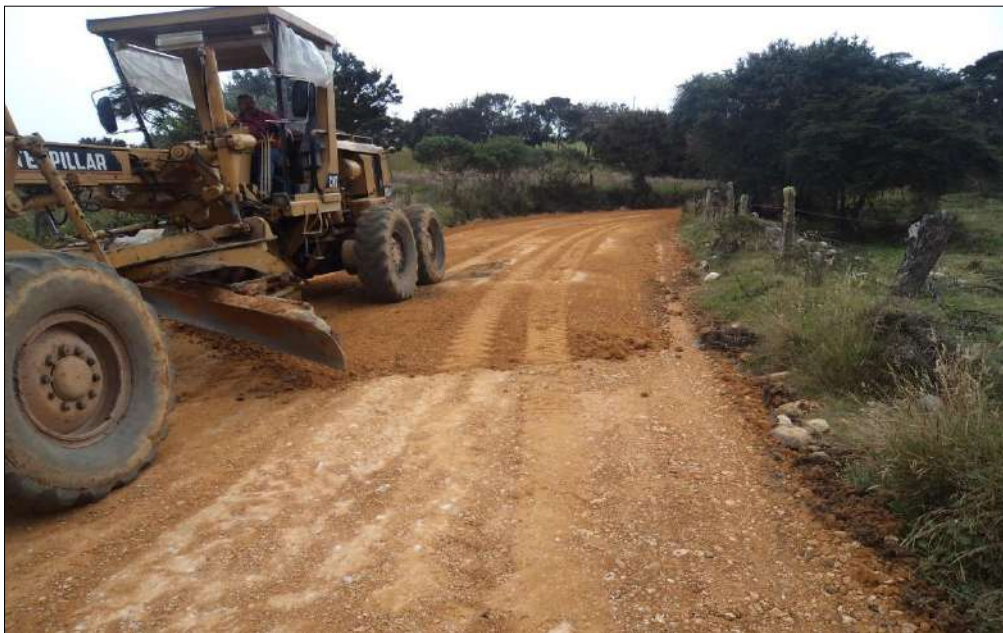
Extendido y nivelación Subbase B-400.

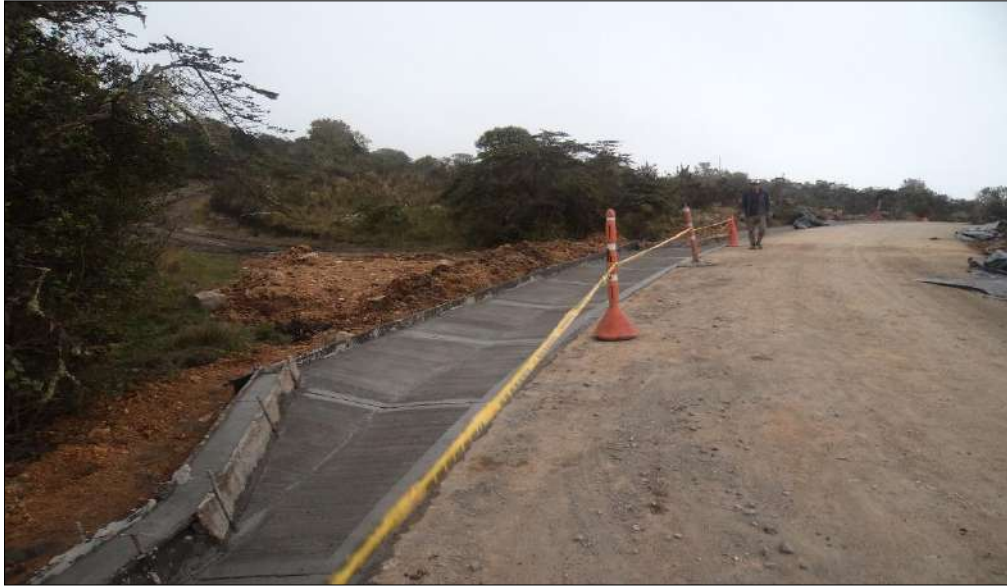
Fundido de cunetas

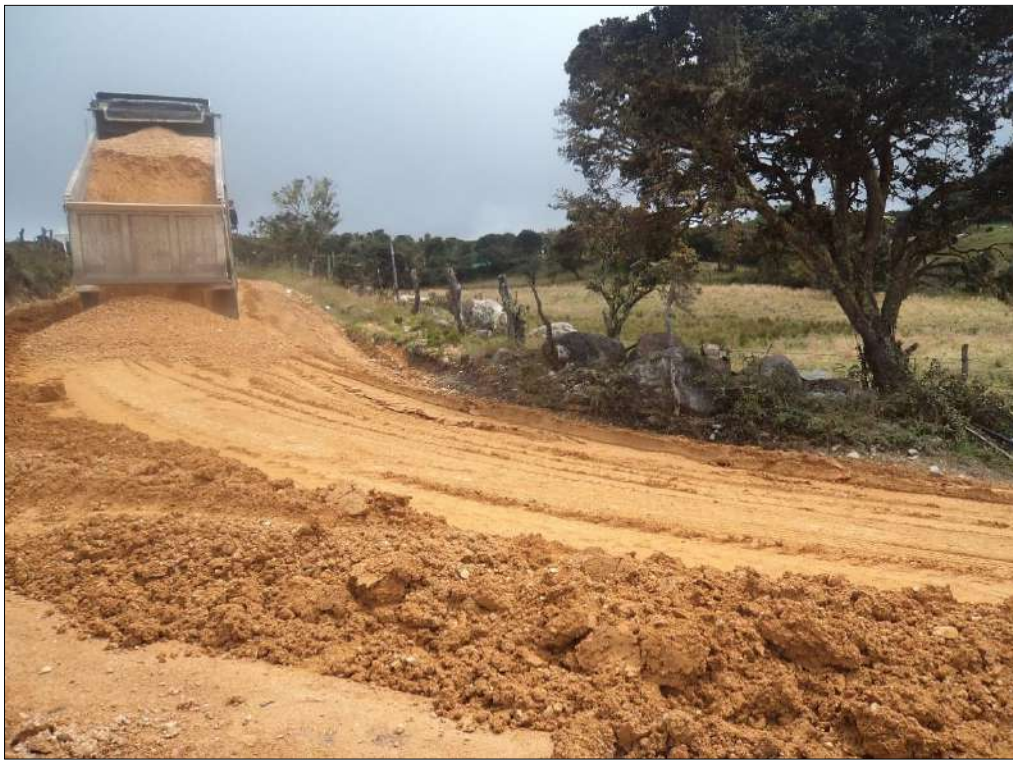
Transporte de material

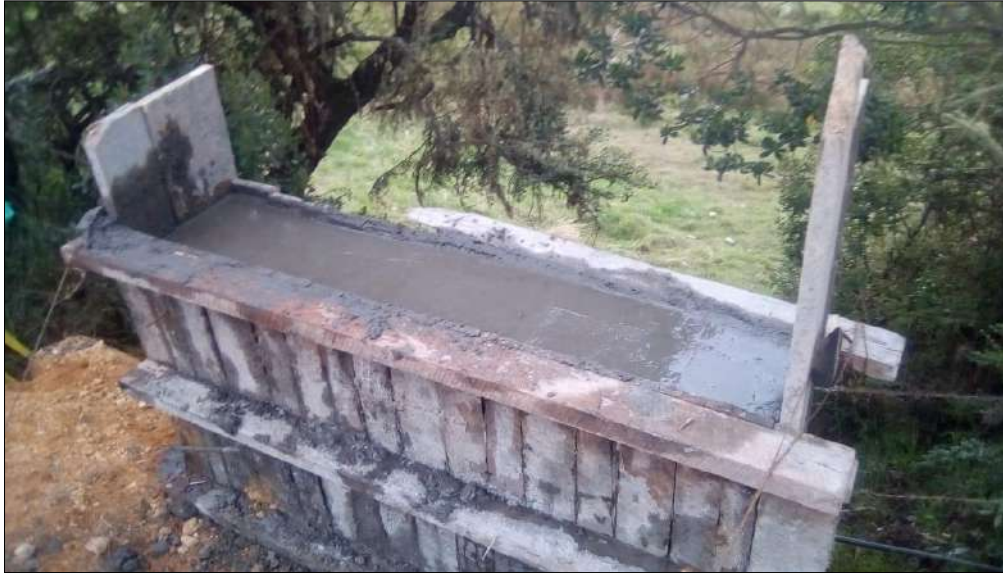
Realces de los cabezotes alcantarillas existentes

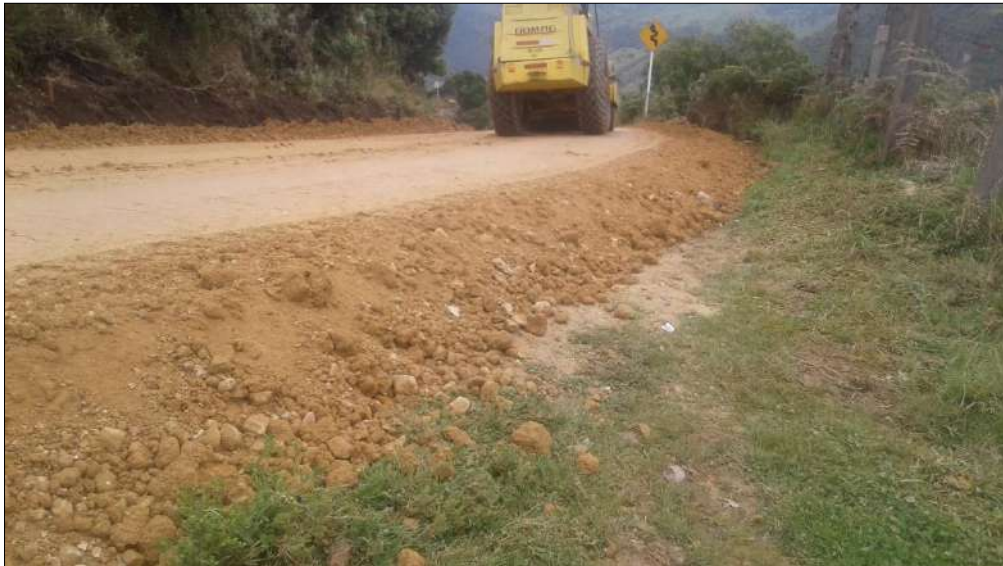
Extendido, Nivelación y compactación del recebo.

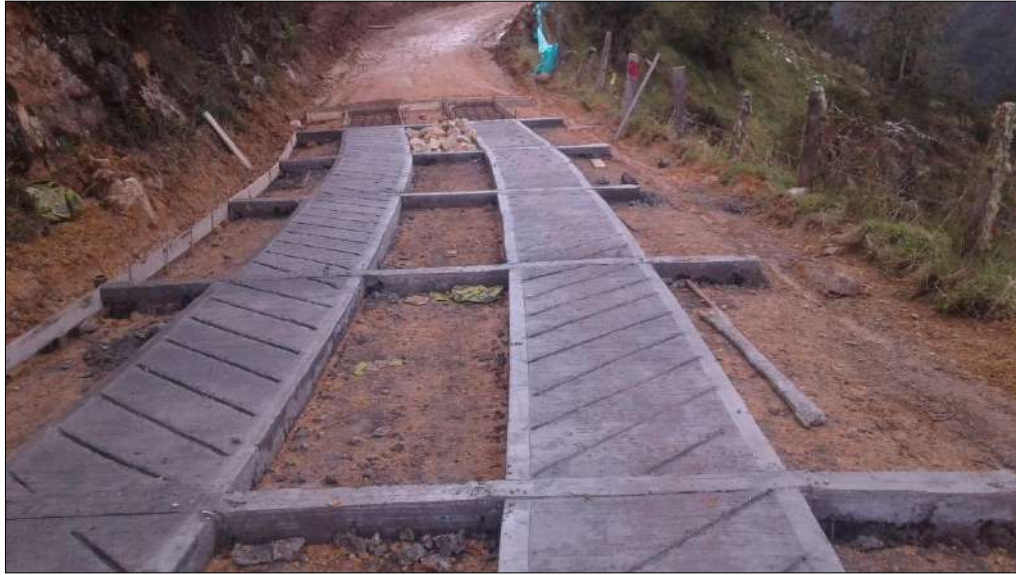
Concretos para las huellas y riostras

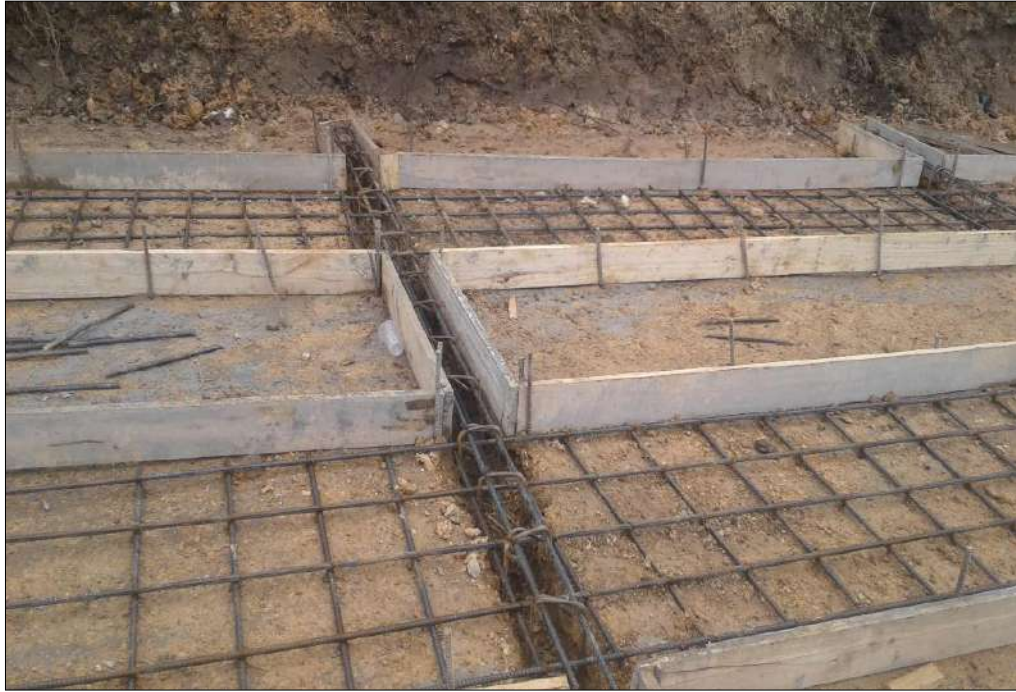
Concretos para las huellas y riostras

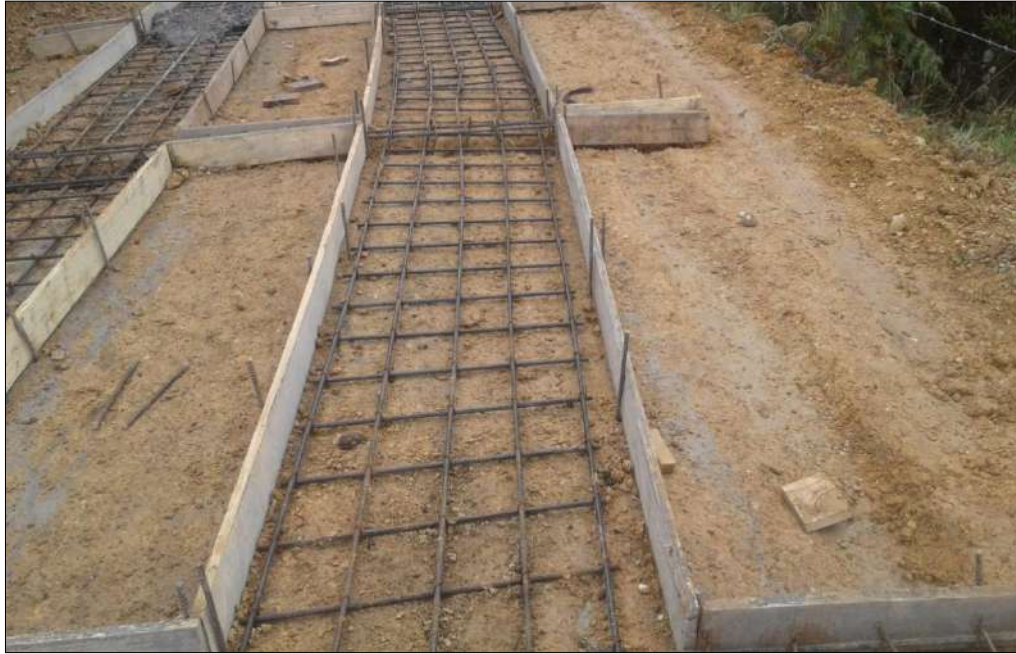
Concretos para las huellas y riostras

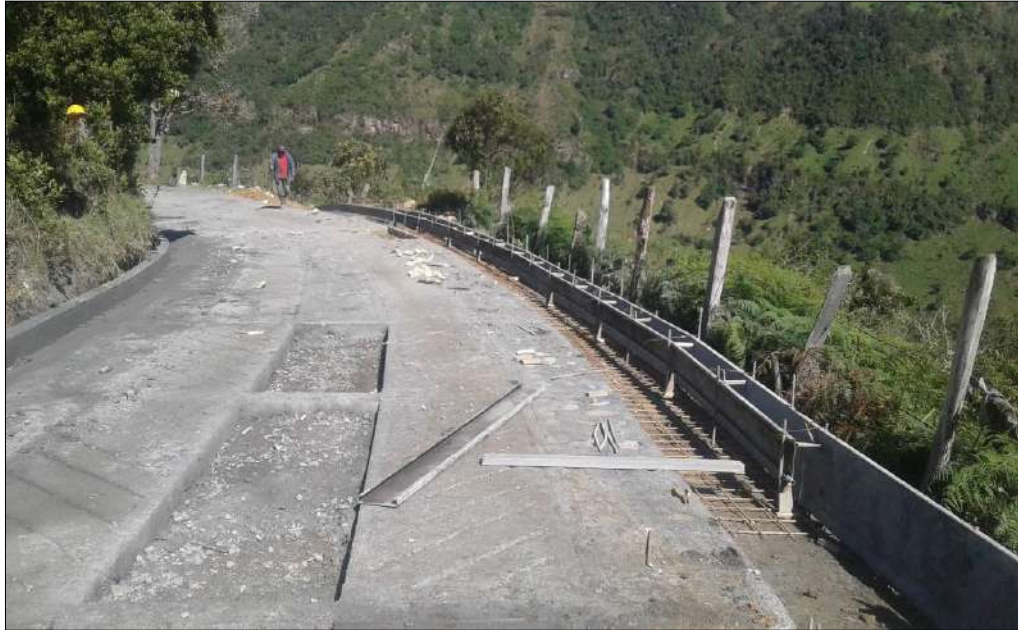
Cuneta con bordillo

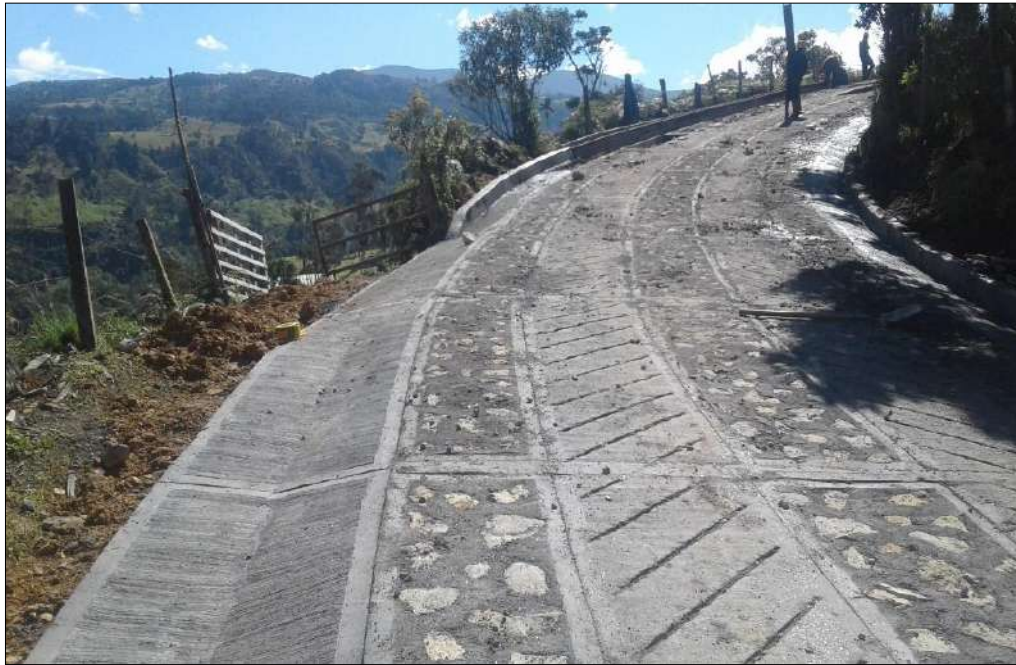
Se realiza cuneta en “v” para la entrada de una finca.

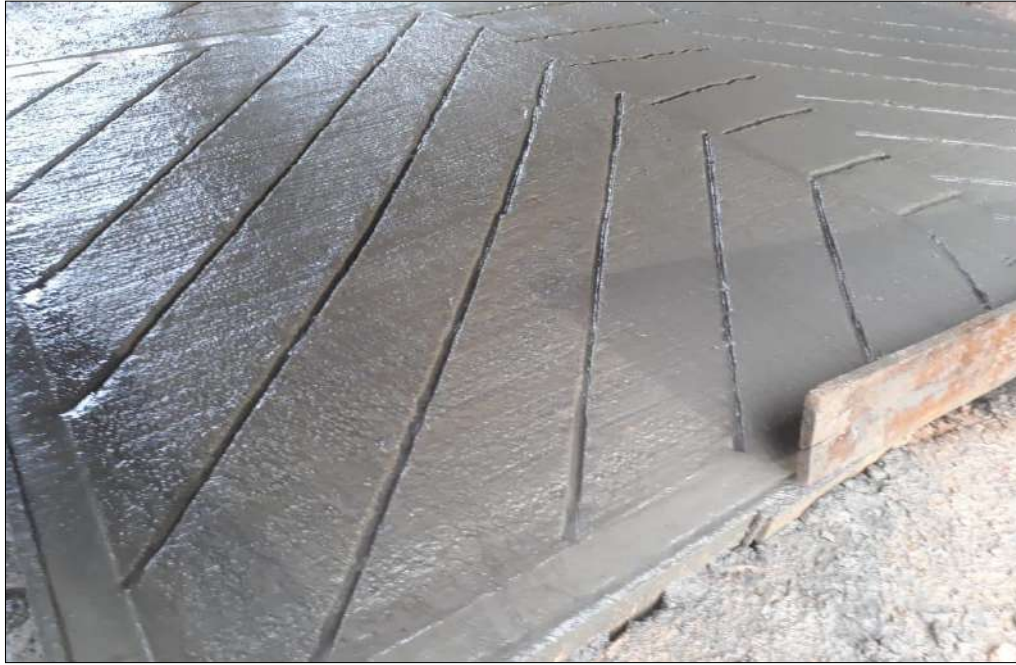
Rampa de acceso para la placa huella

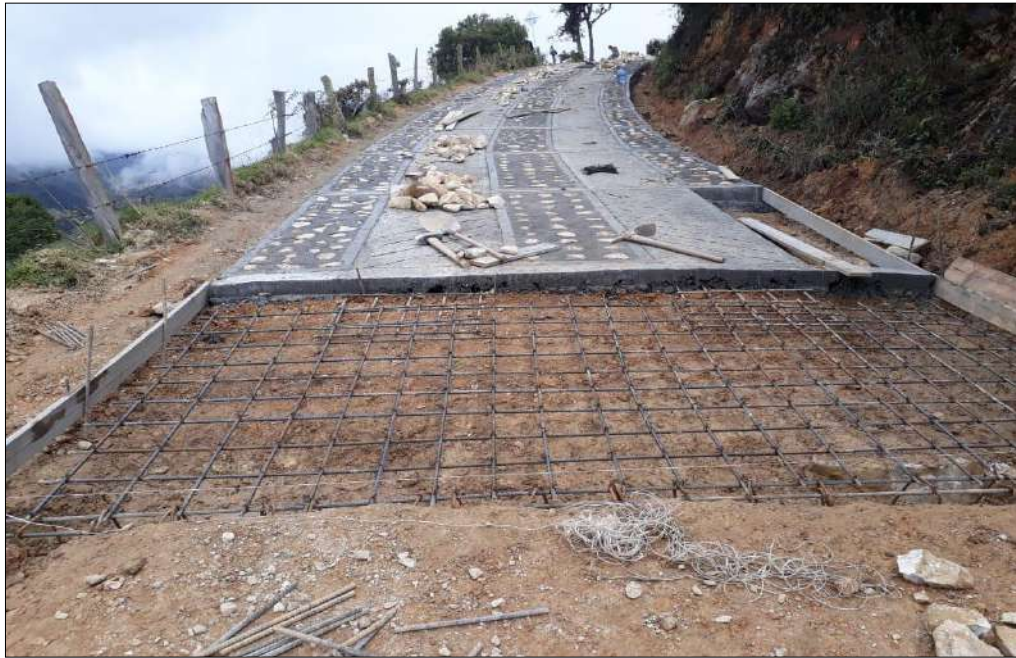
Figurado y armado del acero de refuerzo. Rampas placa huella.

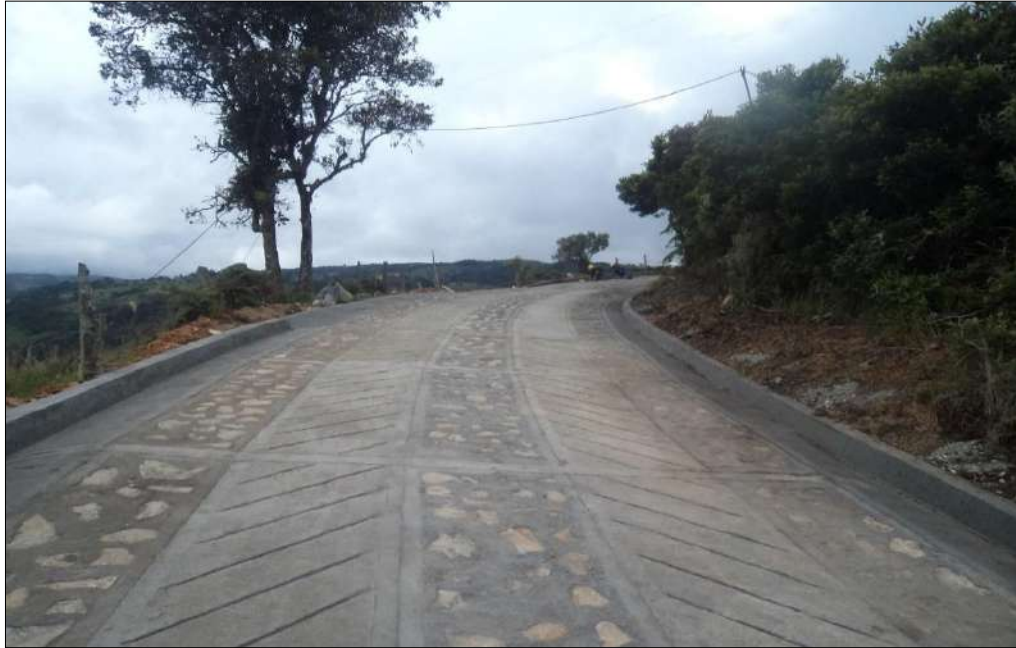
Concreto ciclópeo-placa huella

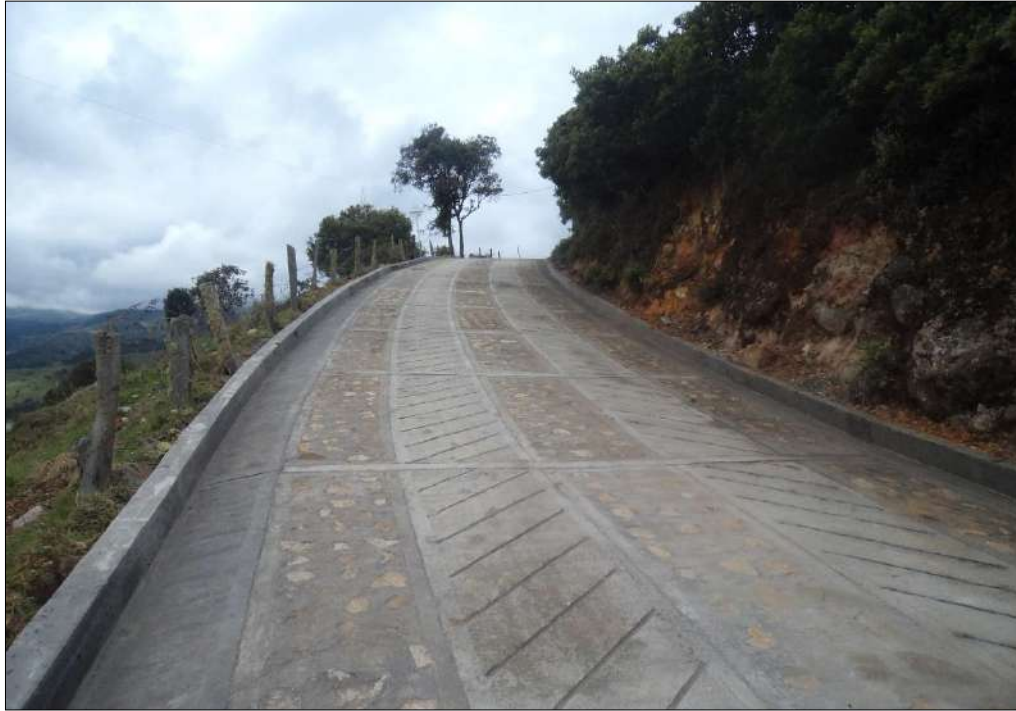
Concreto ciclópeo-placa huella

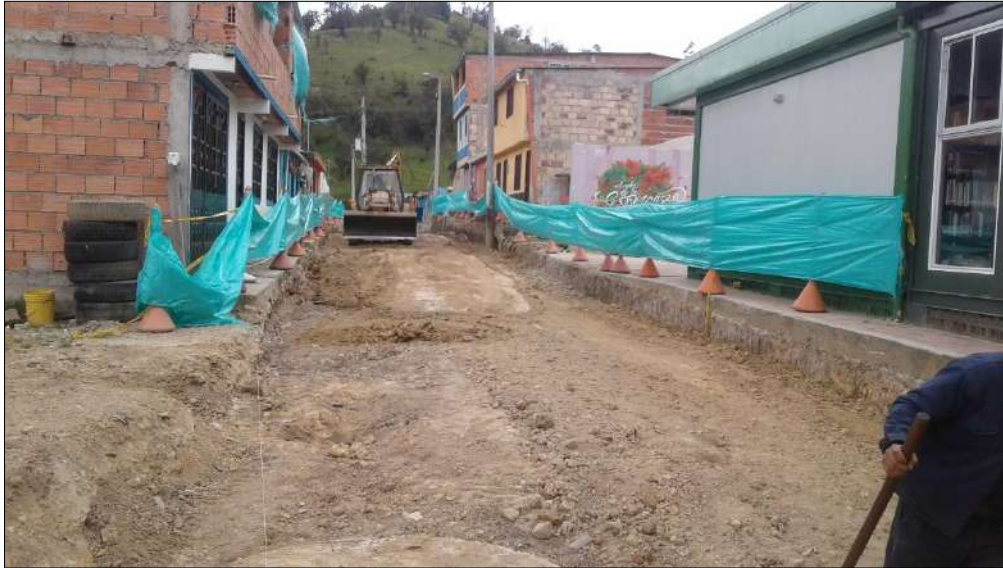
Extendido y nivelación Subbase B200.

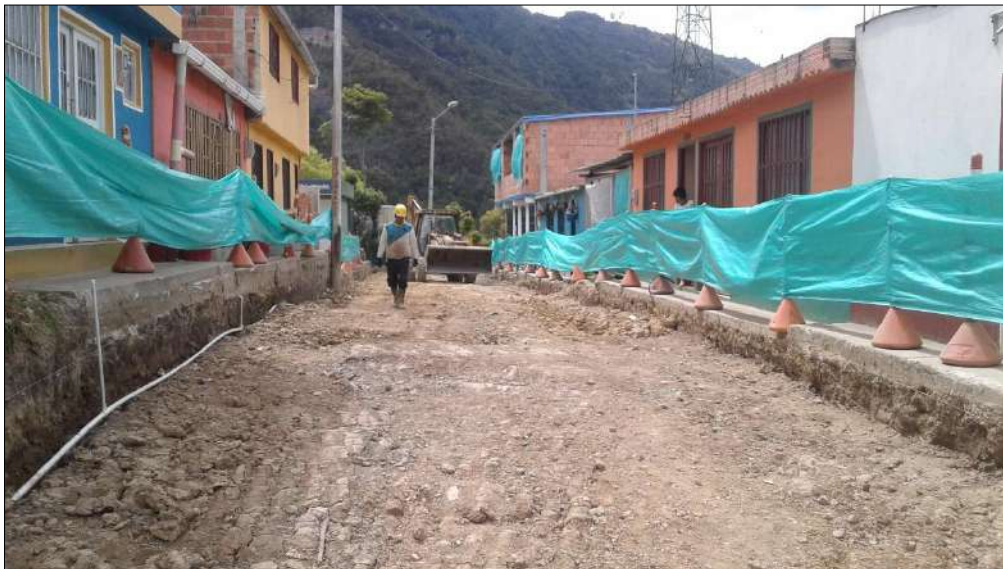
Acometidas instaladas por la comunidad

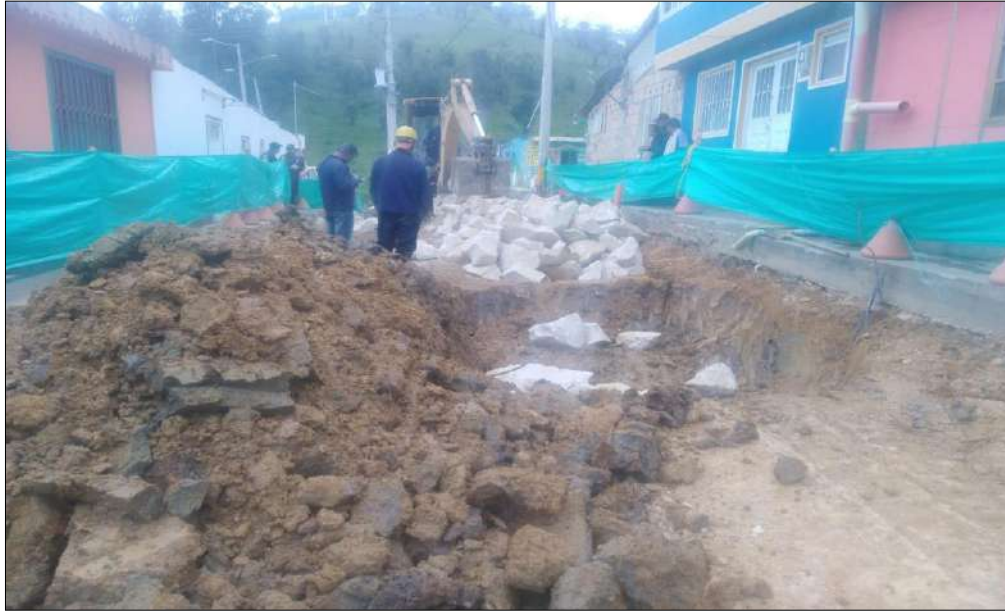
Mejoramiento de la Subrasante con rajón

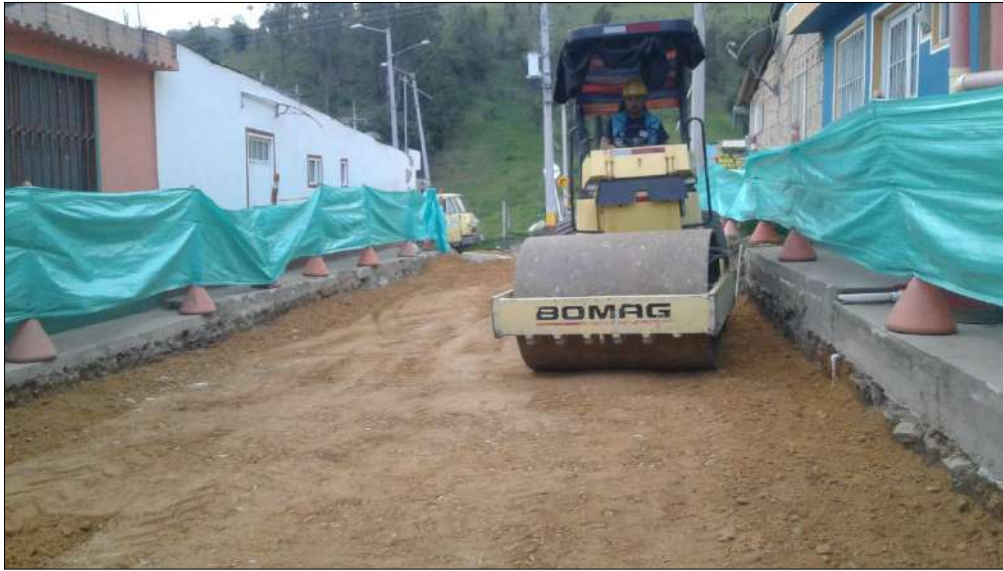
Compactación del material b-200
