CONTRATO No. 248082 de 2017

OBJETO ES: “REALIZAR POR EL SISTEMA DE PRECIOS UNITARIOS FIJOS SIN FORMULA DE REAJUSTE: LAS OBRAS Y ACTIVIDADES PARA LA CONSERVACION DE LA MALLA VIAL DE LA LOCALIDAD DE SUMAPAZ A MONTO AGOTABLE”

REGISTRO FOTOGRÁFICO

LOCALIDAD DE SUMAPAZ, BOGOTA D.C.

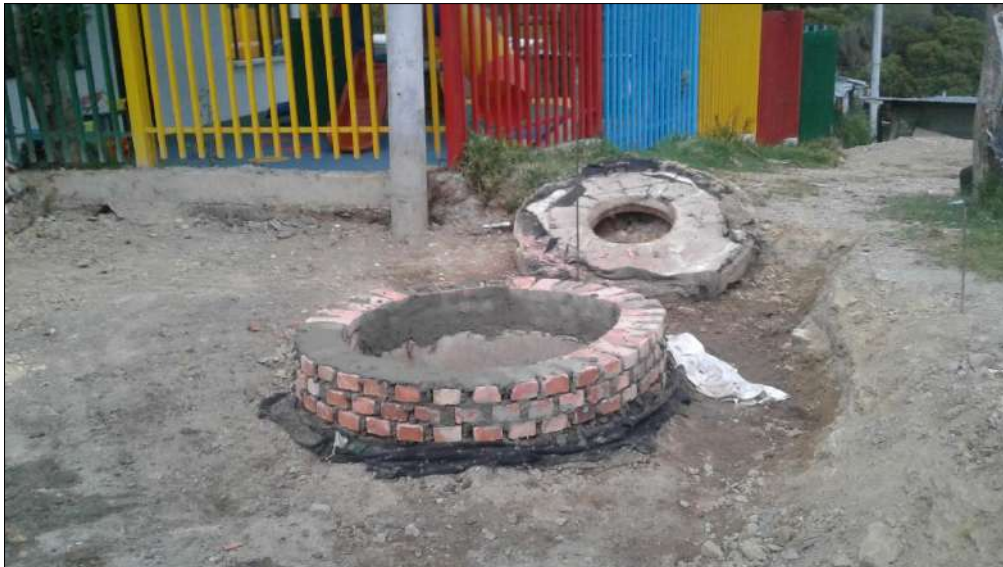
Realce de la caja de inspección

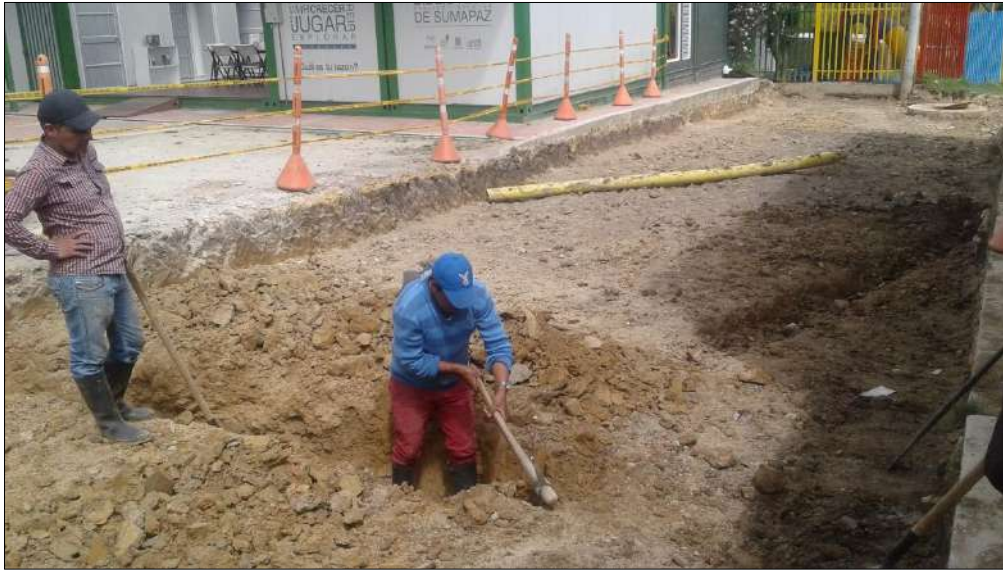
Instalacion de redes por parte de la comunidad

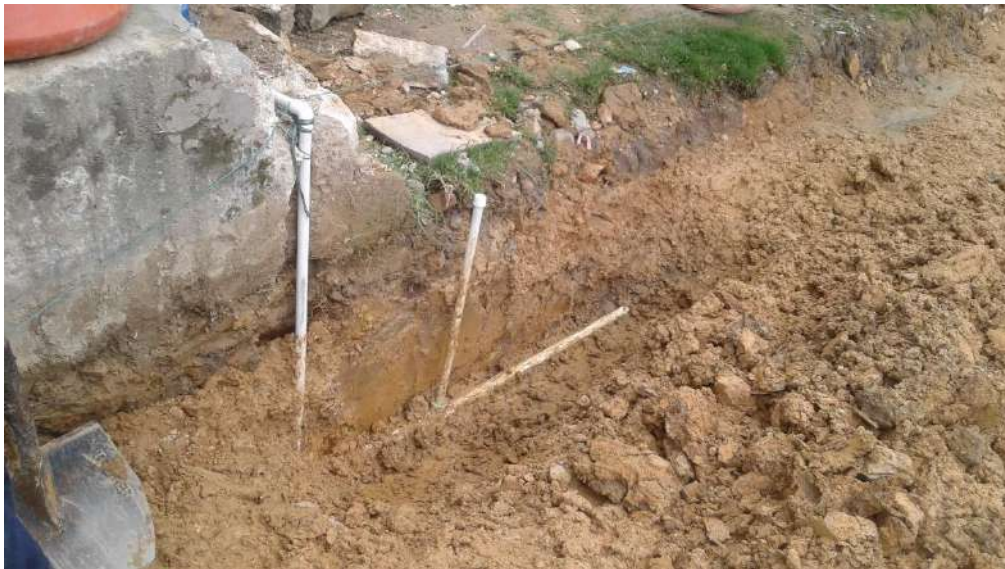
Las acometidas mal instaladas por parte de la comunidad

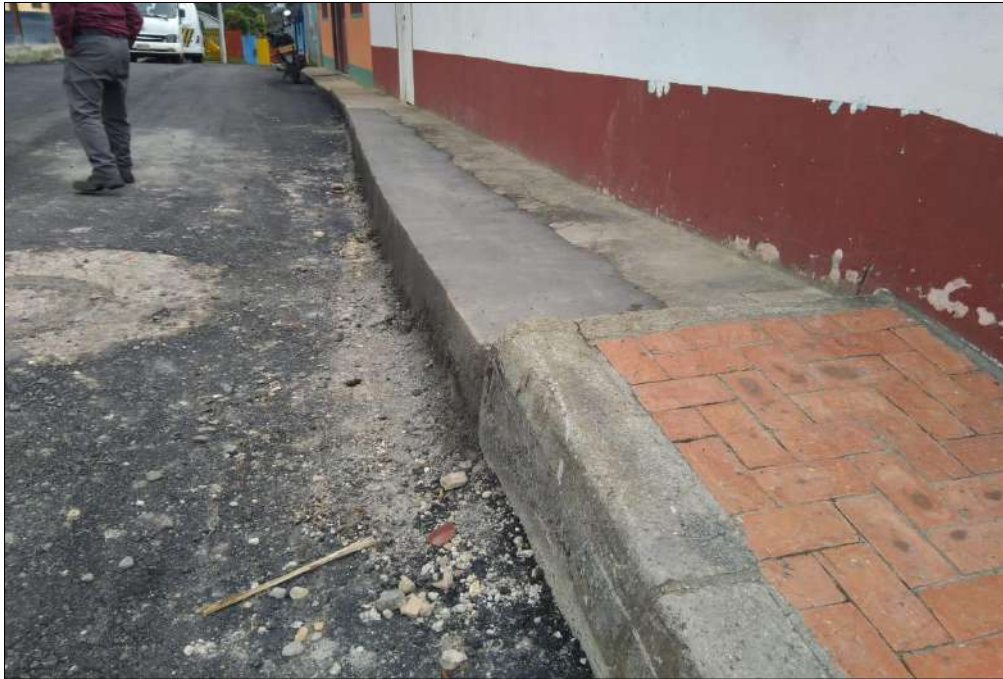
Arreglos de los andenes

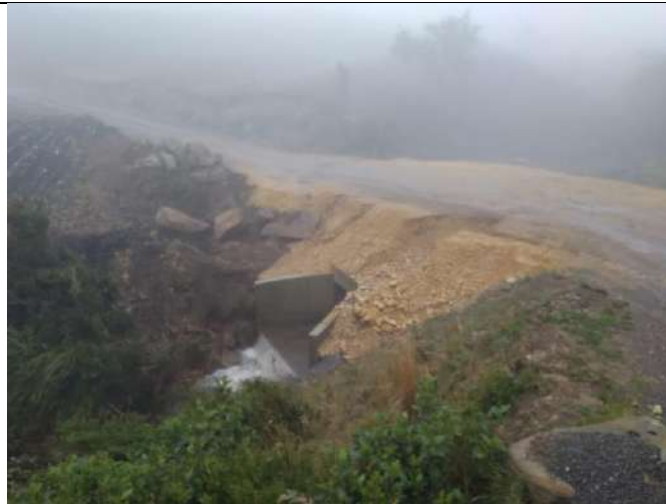
Relleno

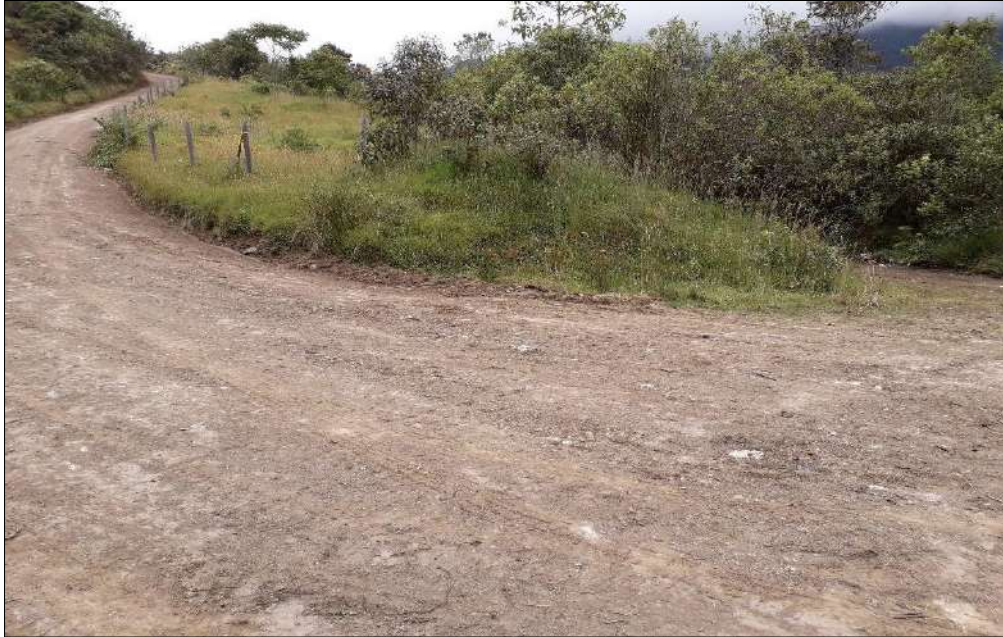
Nivelación y compactación

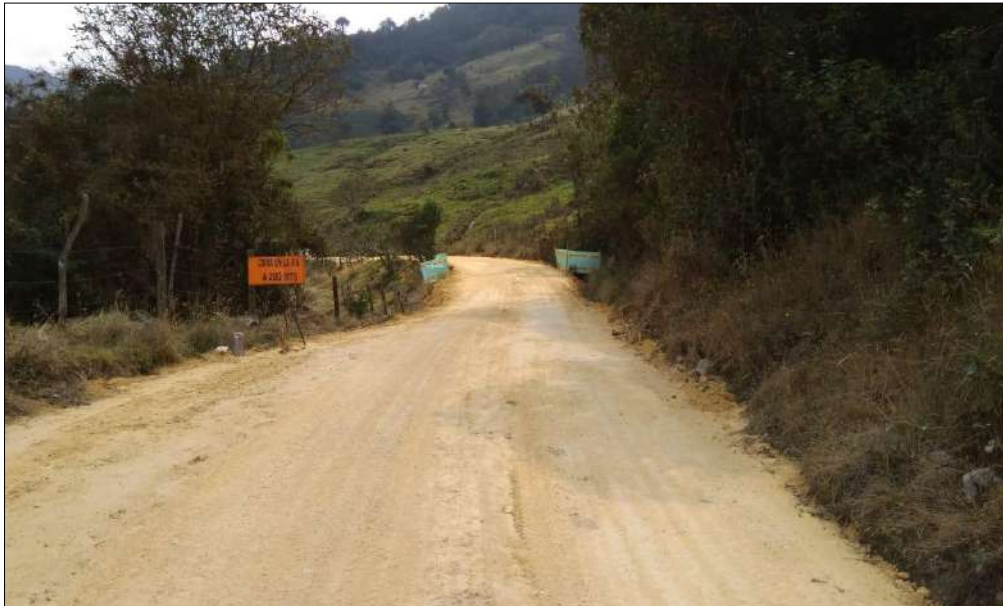
Extendido, nivelación y compactación Subbase B200.

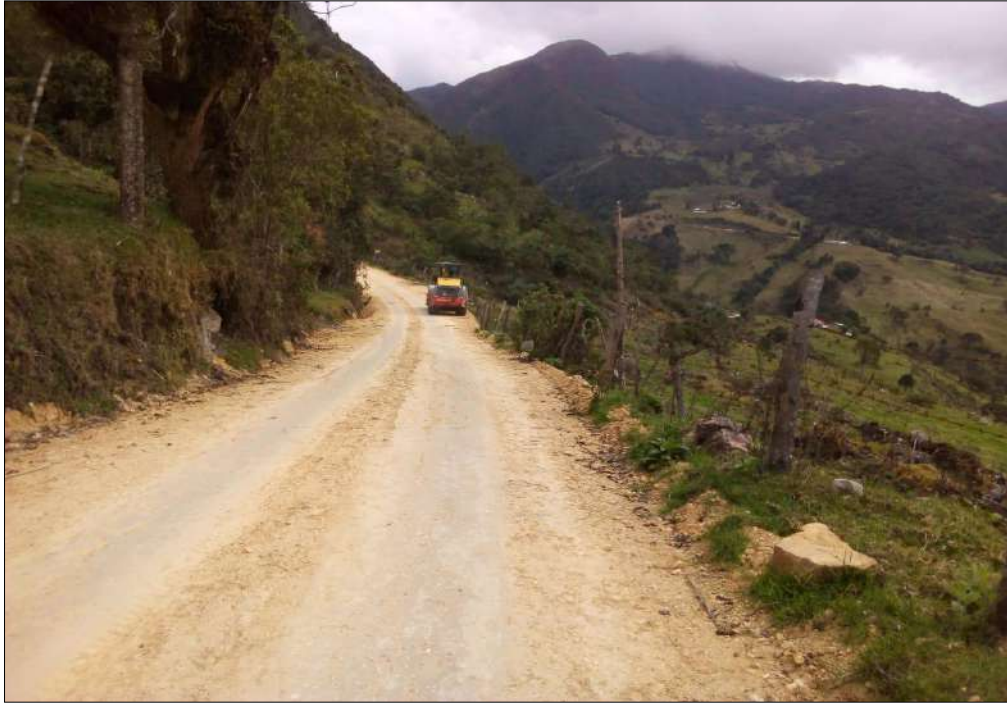
Compactación Subbase B-200.

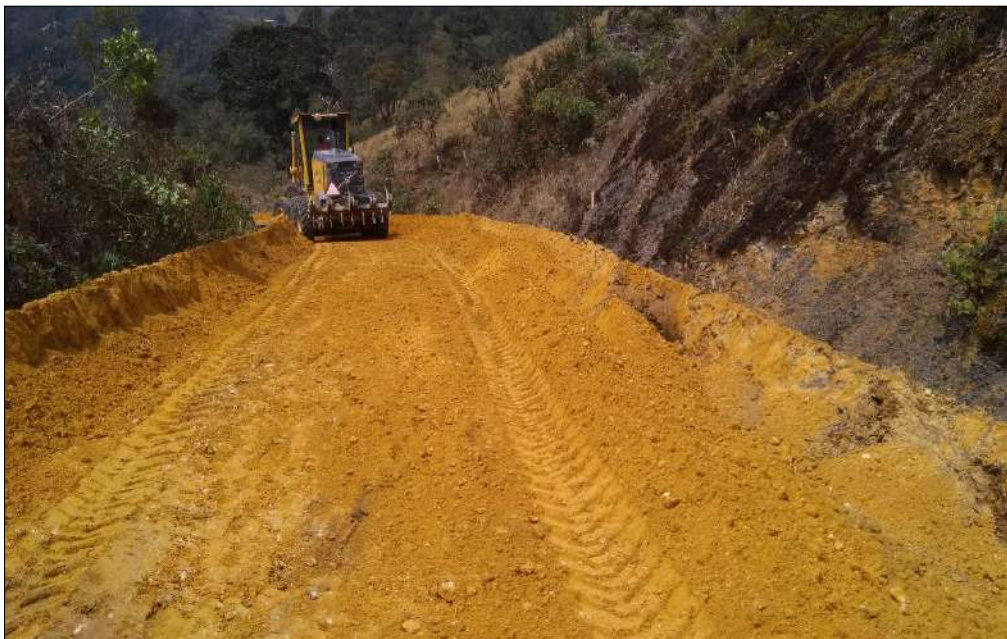
Extendido, nivelación y compactación Subbase B-400.

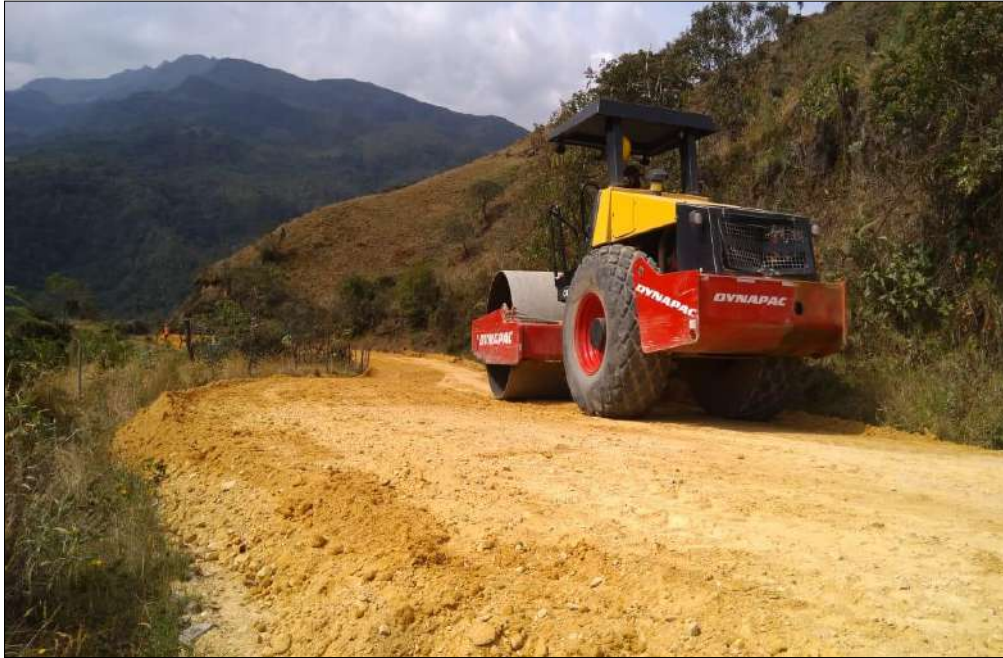
Compactación Subbase B400.

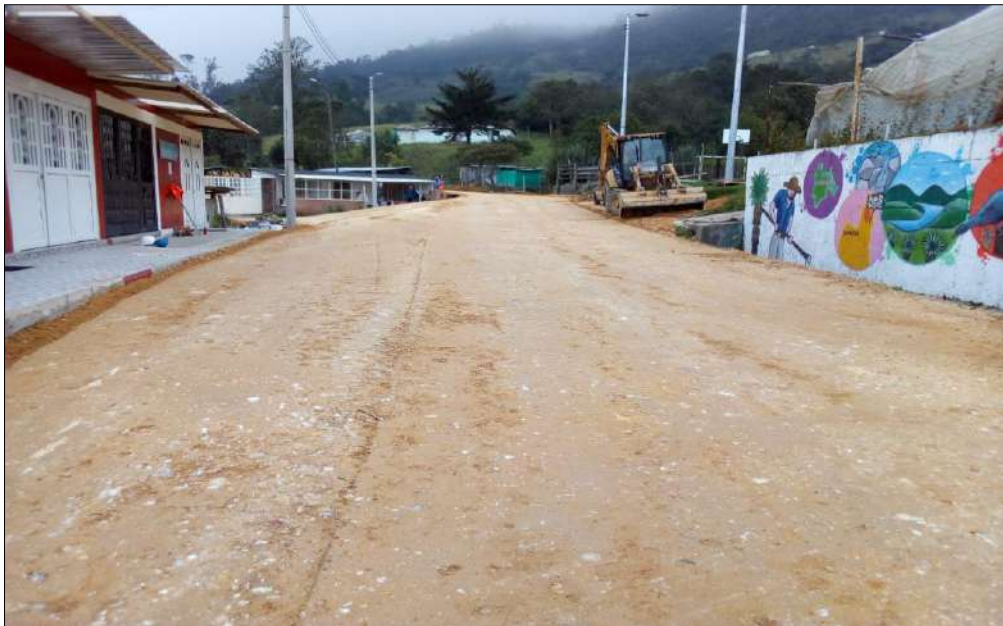
Tramo finalizado.

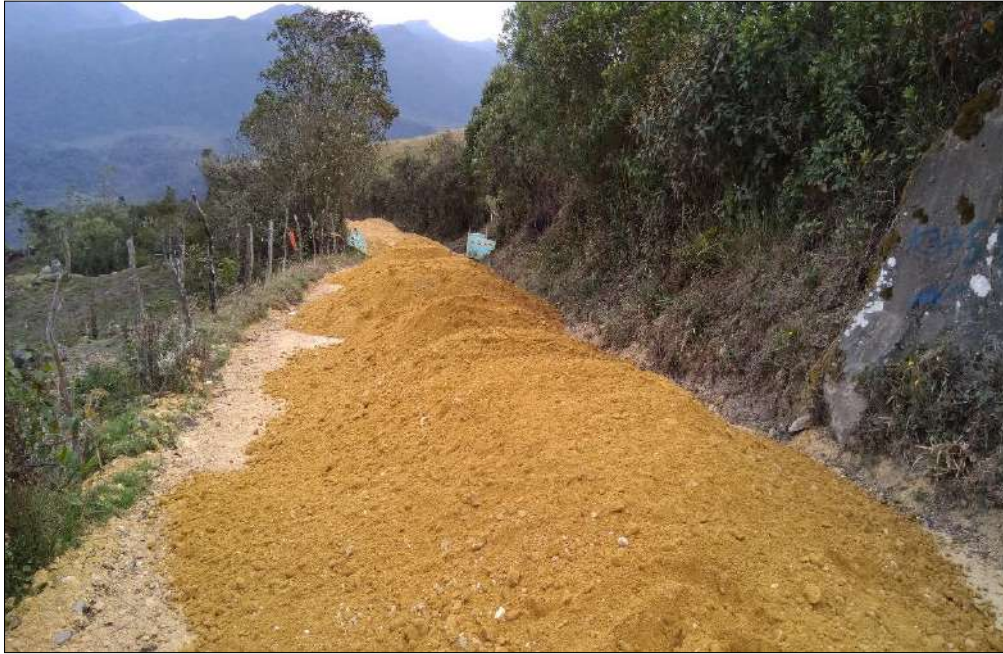
Trasnporte de materiales

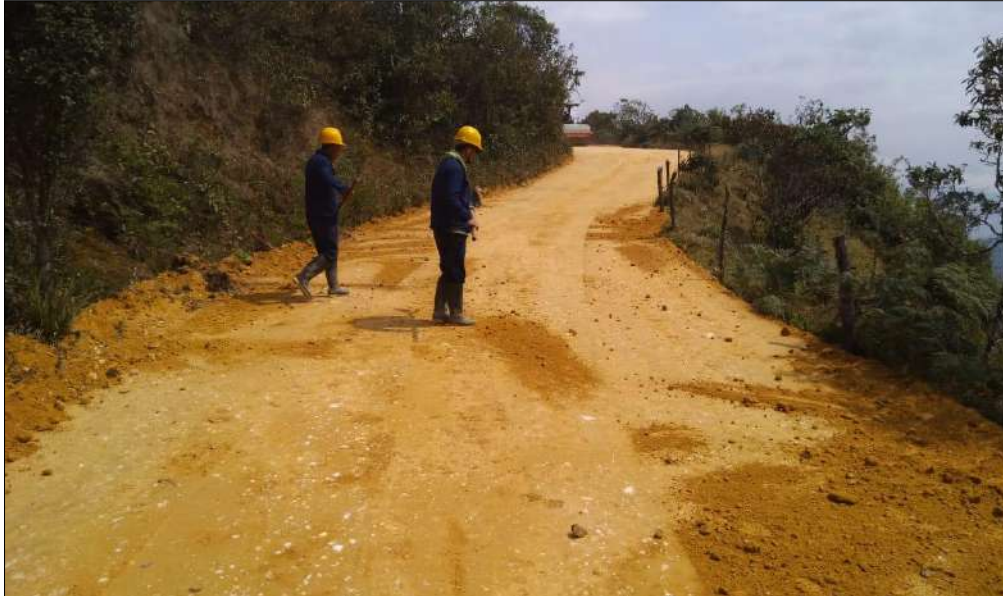
Recolección del material de los linderos.

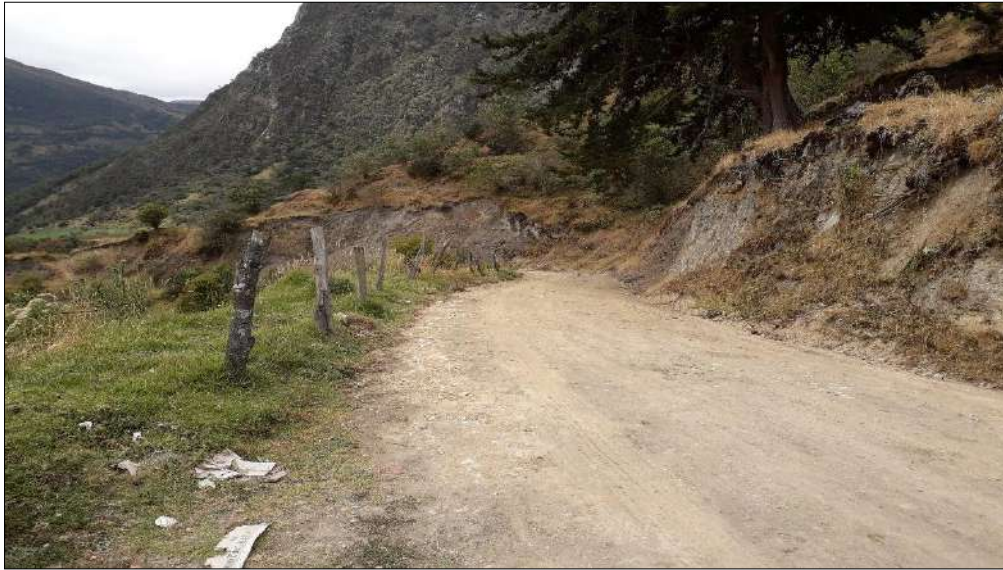
Nivelación y compactación

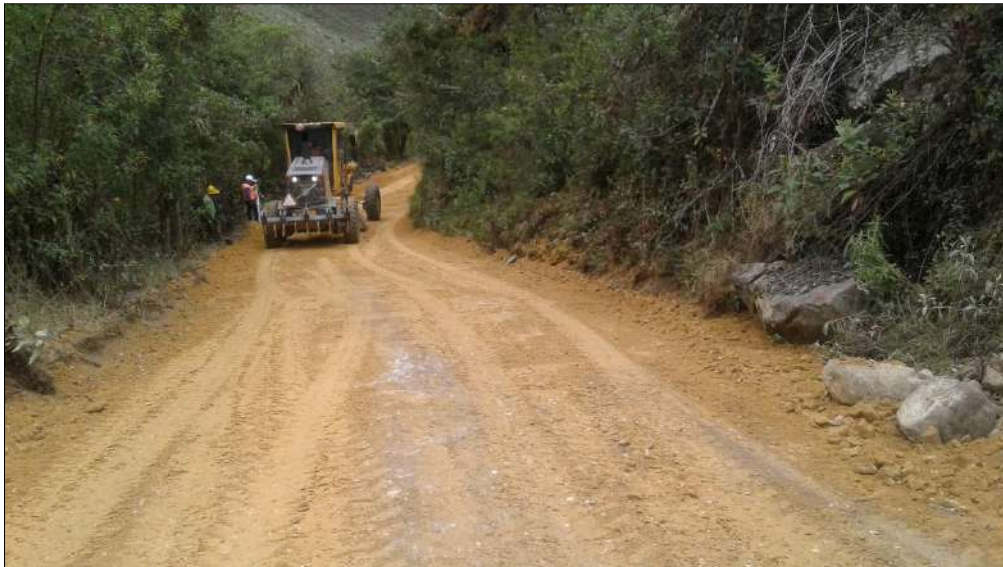
Extendido, nivelación y compactación Subbase B200.

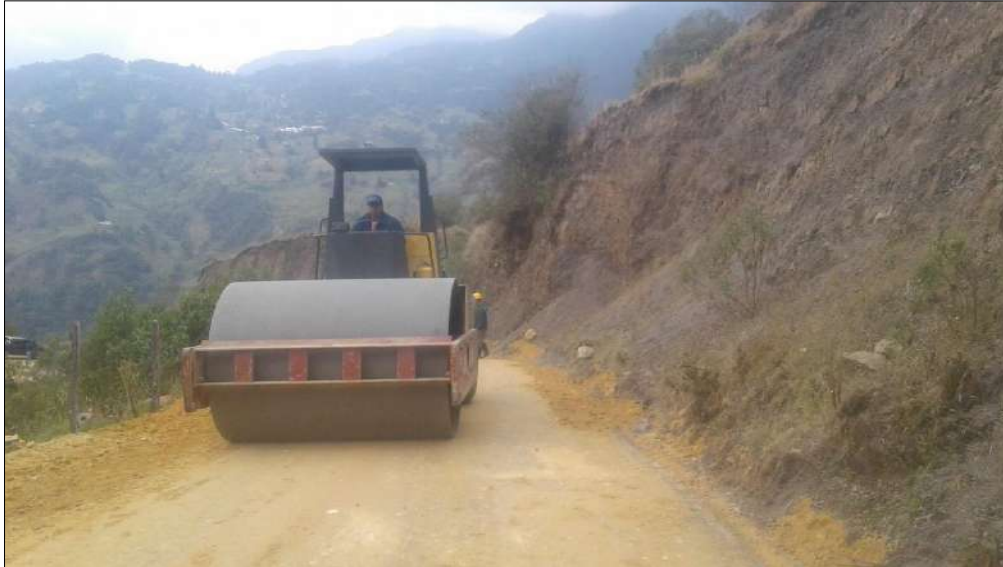
Compactación Subbase B-200.

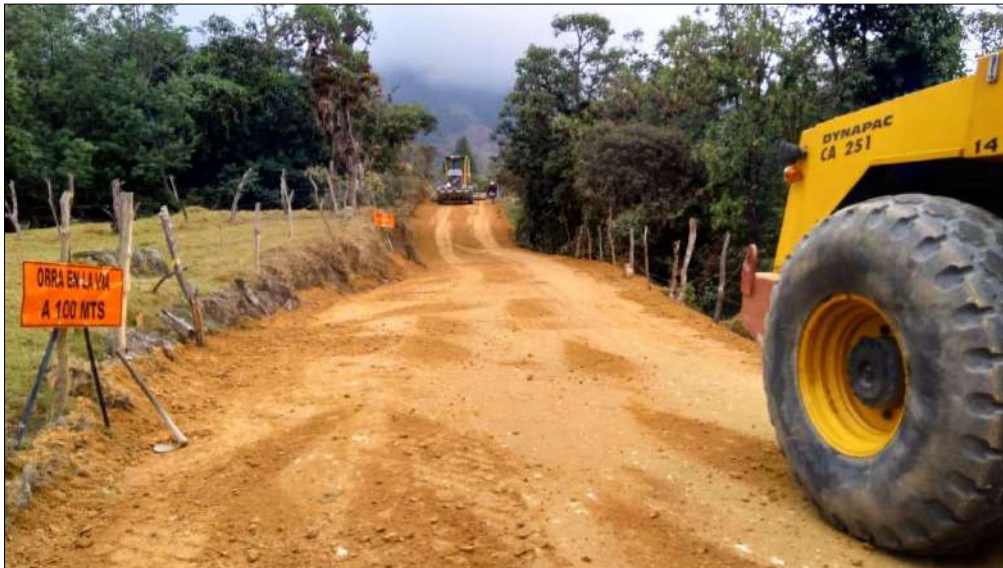
Extendido, nivelación y compactación Subbase B-400.

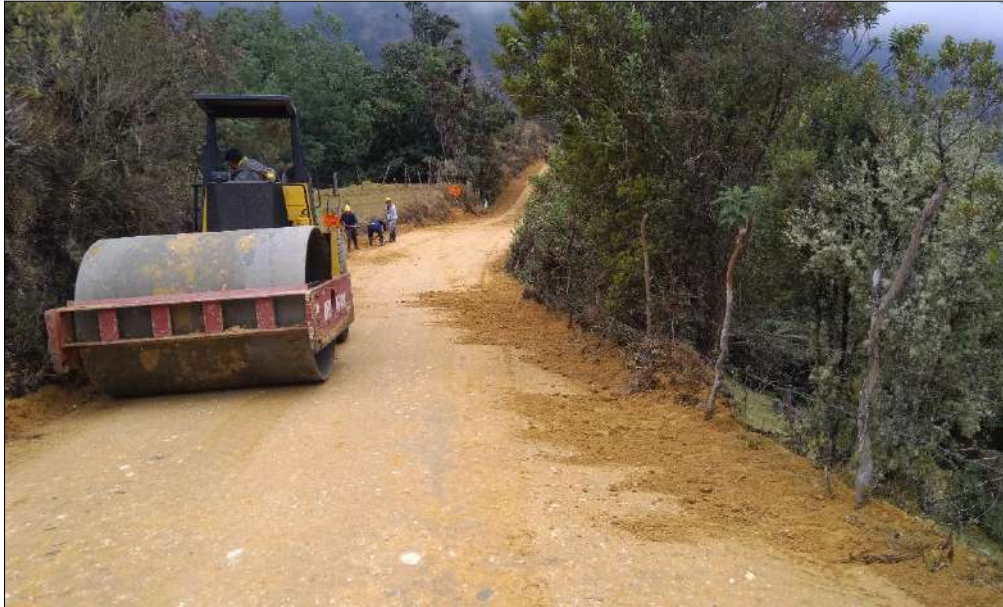
Compactación Subbase B400.

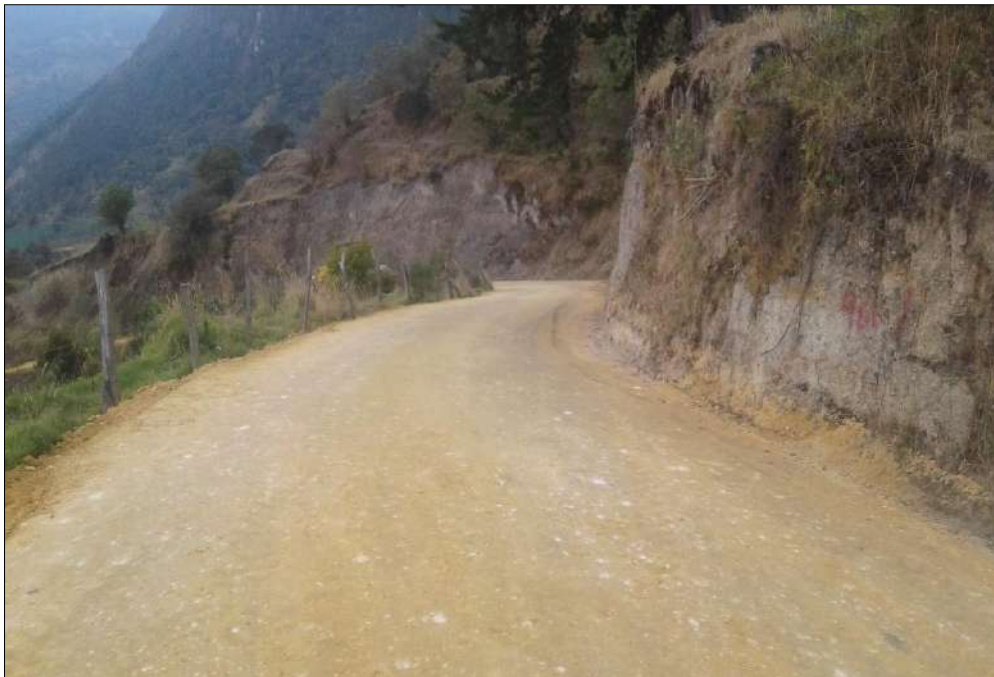
Tramo finalizado.

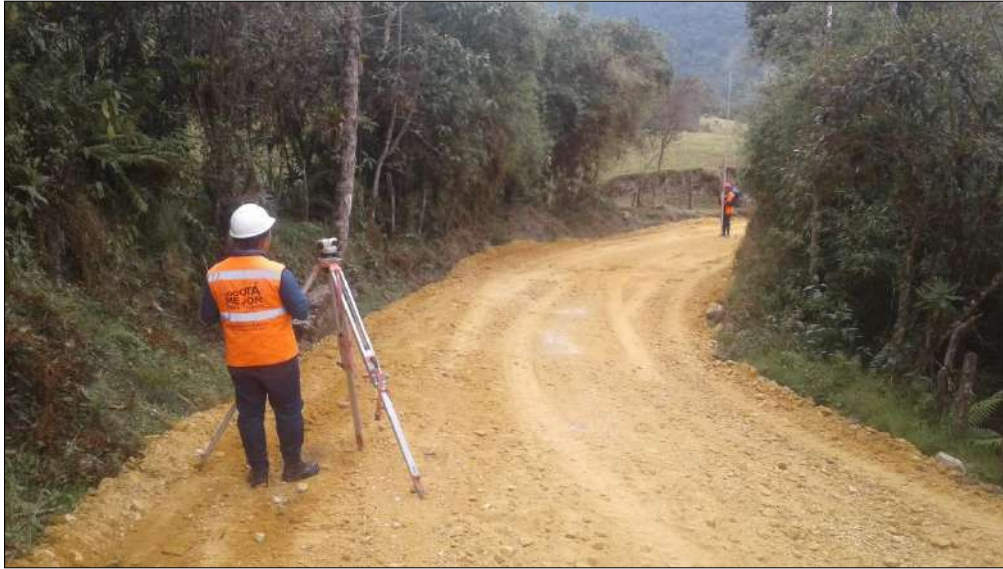
Niveles-Comisión de topografía.

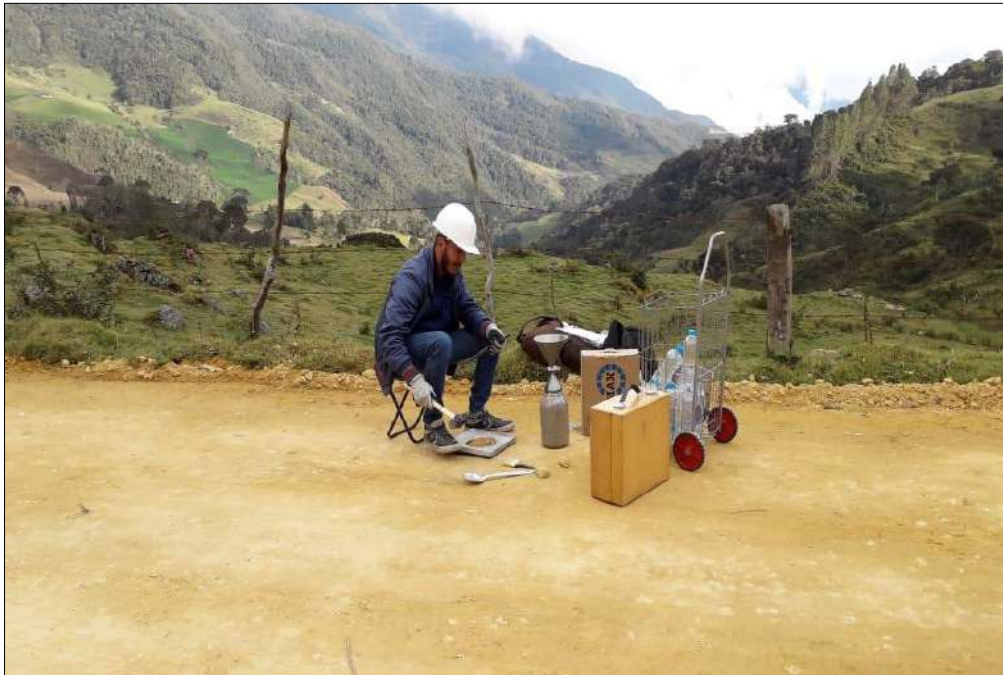
Toma de Densidades -Muestras para laboratorio.

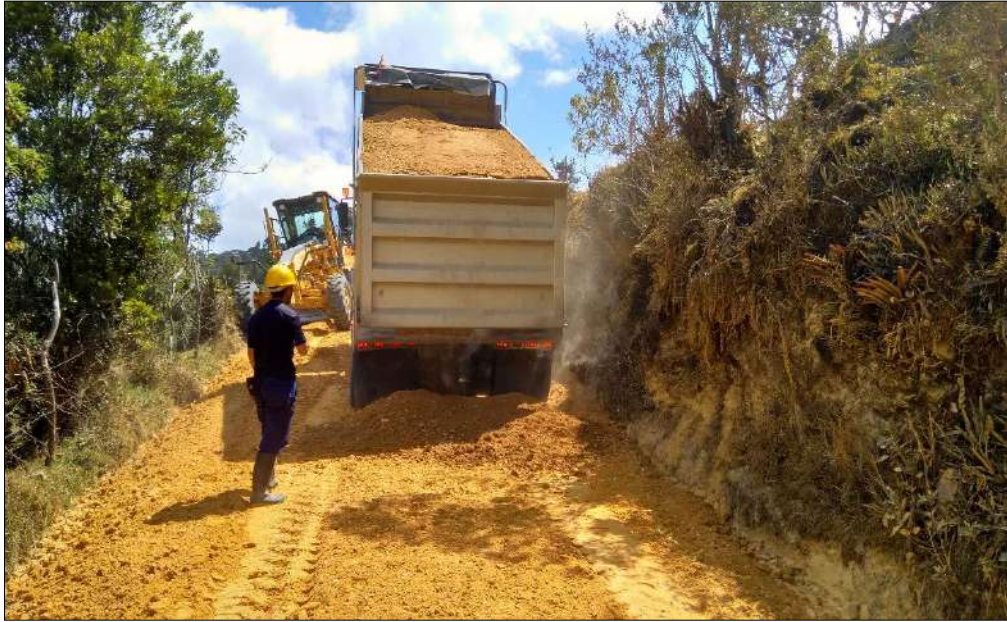
Transporte de materiales

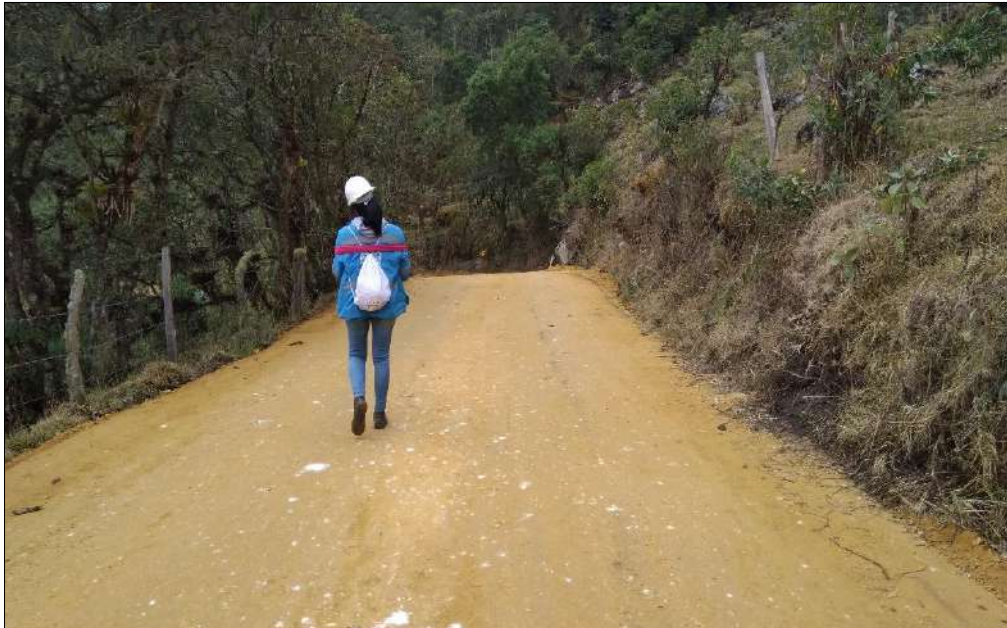
Inspección del componente ambiental.

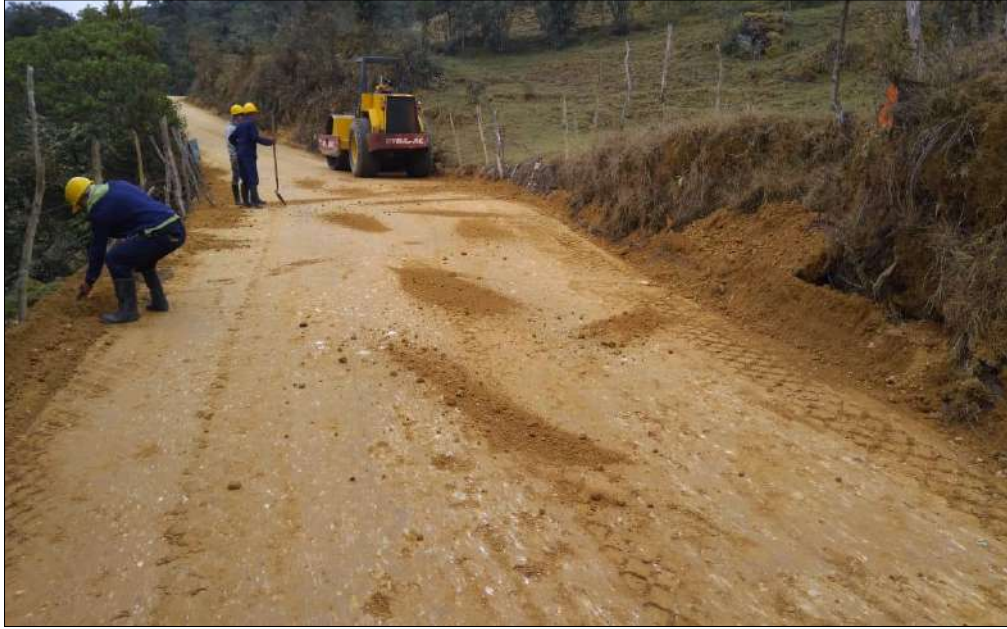
Recolección del material de los linderos.
