**INFORME DE PATOLOGIA Y ANÁLISIS DE VULNERABILIDAD
SÍSMICA
EDIFICIO CAPS VERBENAL**

CONSULTOR: FELIZZOLA INGENIERIA LTDA.

BOGOTA, JUNIO DE 2019

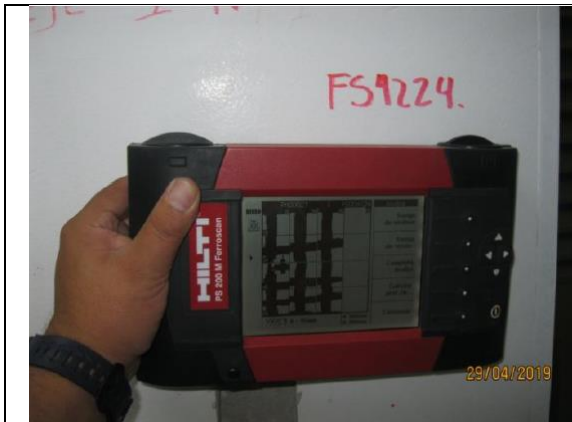
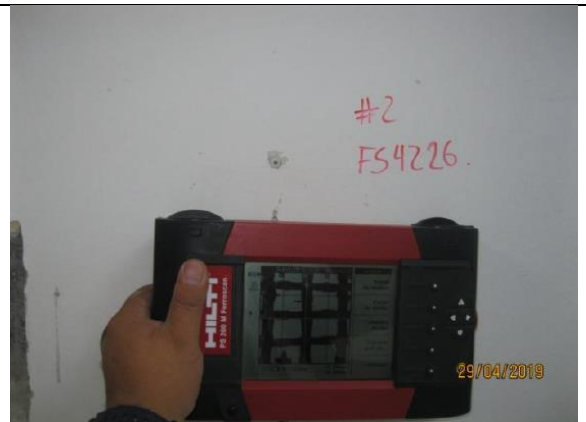
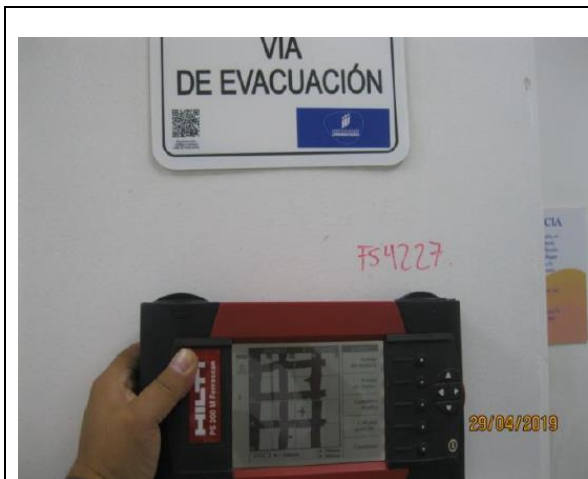
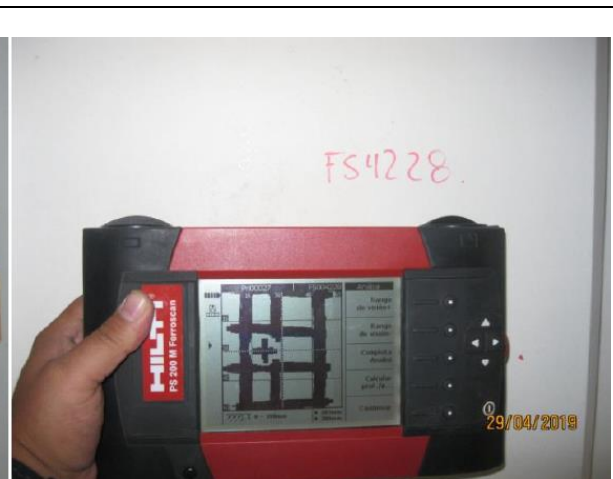
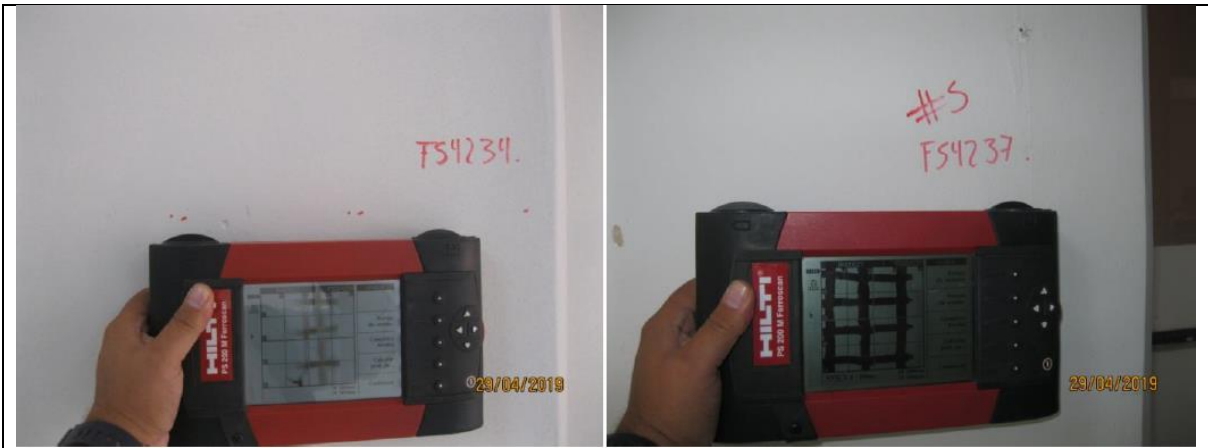
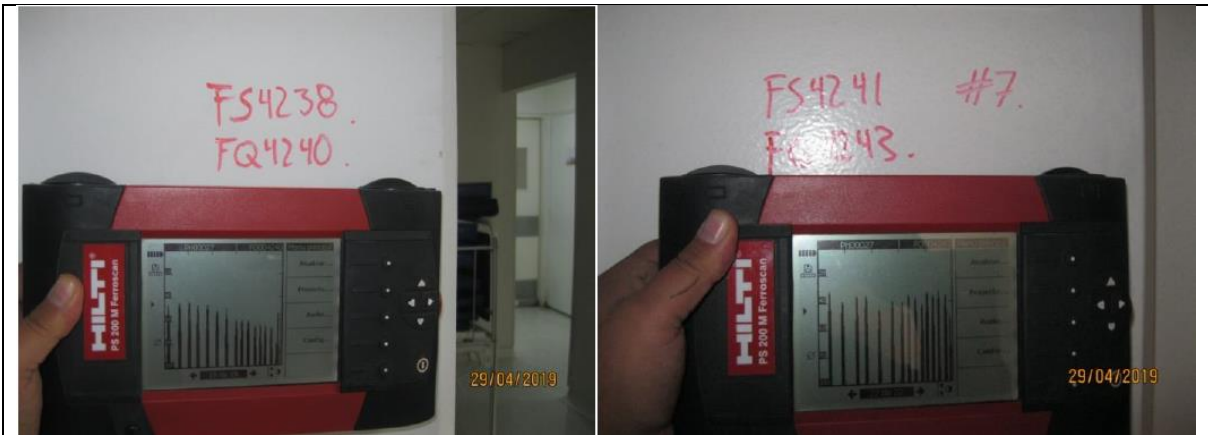
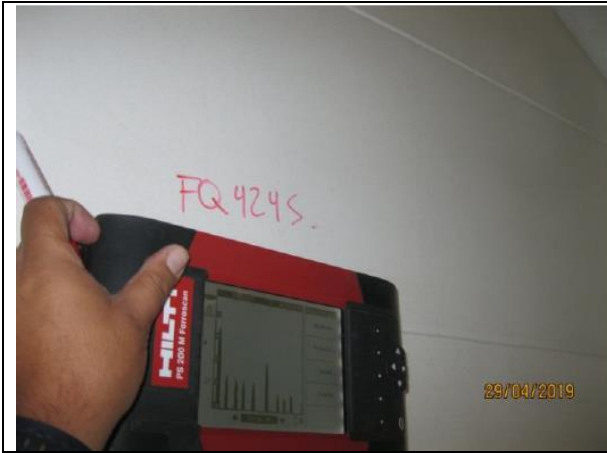
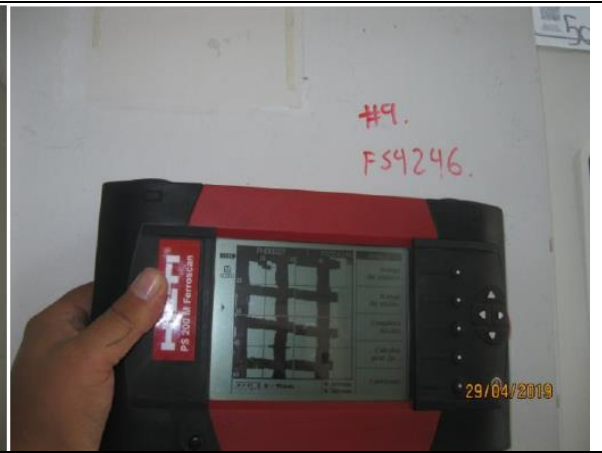
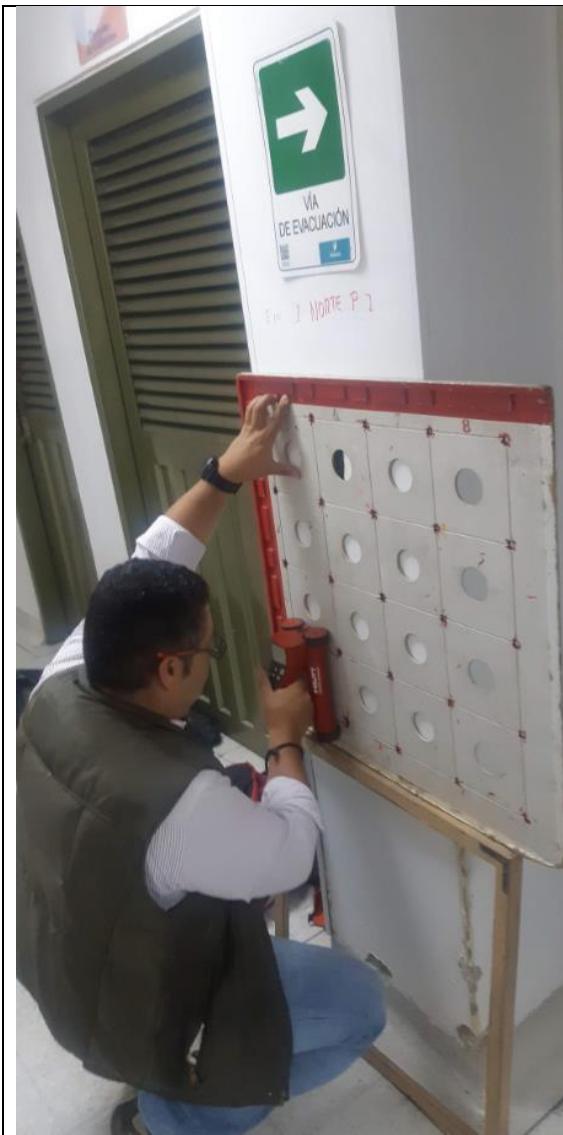
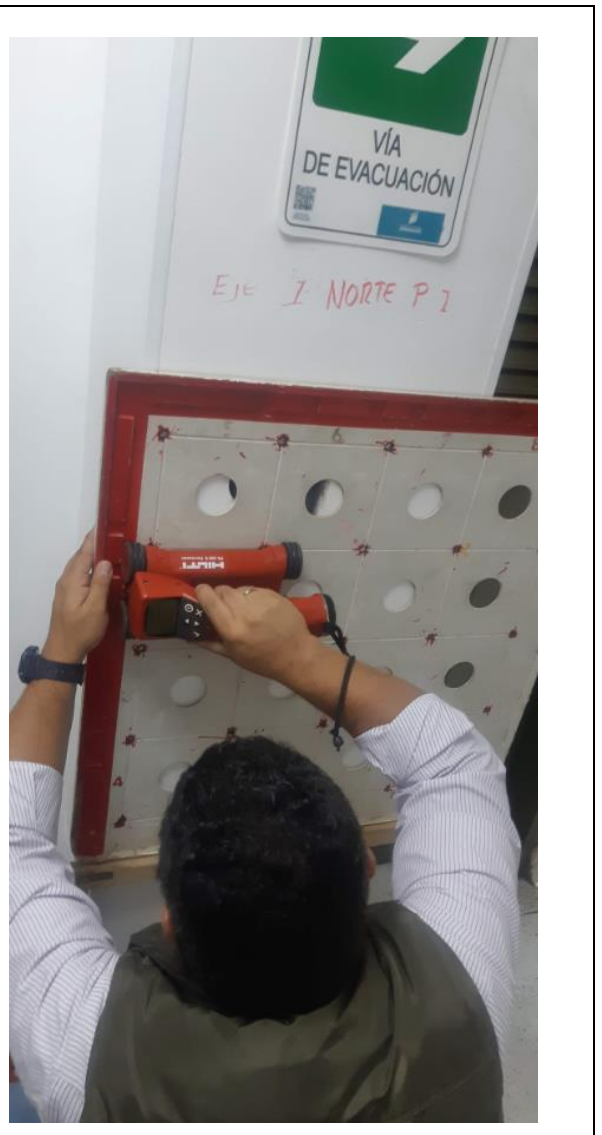
Fotografía 16 Imágenes Ferroskan

- En cada image existe una cobertura de 0.60cm².
- Cada uno de los registros indica nivel, elementos estructural y eje estructural.
- En cada registro se presenta con dos paginas en la primera la imagen con unos marcadores numerados y en la segunda la cordenada del marcador dentro de la imagen y el tipo de refuerzo encontrado y su posicion frente a la ubicación del elemento estructural.

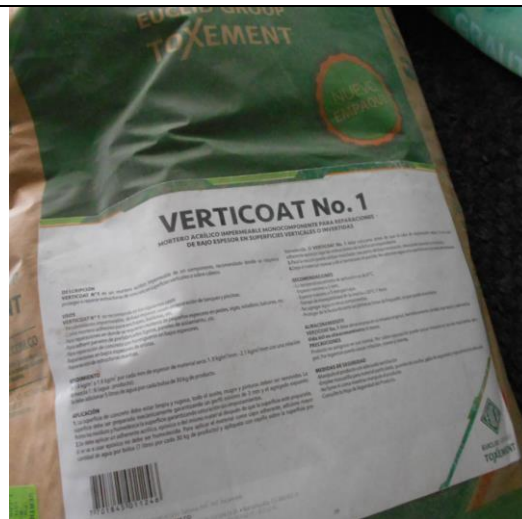
Imagen 14. VERTICOAT No.1. mortero acrílico impermeable de un componente, se empleó en el sello de regatas

Las regatas, orificios que quedaron de la extracción de núcleos se repararon con productos comercializados por la firma Euclid Toxement de alto reconocimiento en esta industria, esto con el propósito de garantizar que las reparaciones realizadas tengan buen comportamiento estructural

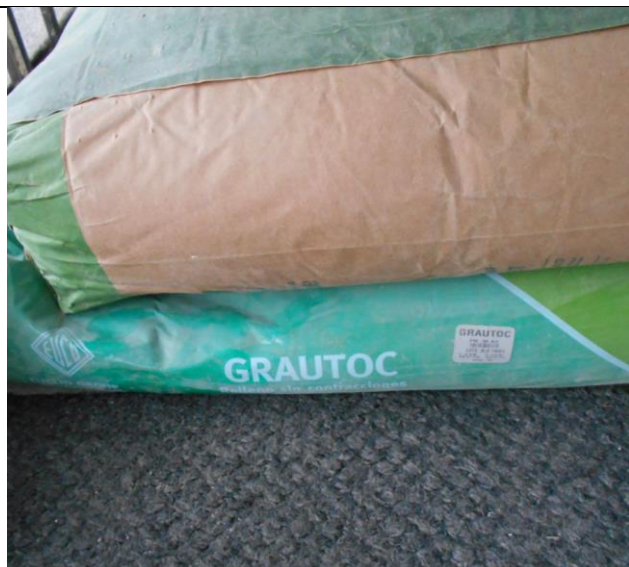
Imagen 15. . GRAUTOC, mortero con base en cementos especiales, arenas y aditivos, que controla cambios de volumen y contracciones, de gran fluidez, adherencia y altas resistencias mecánicas tempranas y finales. Empleado para sellar orificios por extracción de núcleos
